PROYECTO BÁSICO Y DE EJECUCIÓN DE MEDIDAS DE URGENCIA, APEOS, LIMPIEZA, DESESCOMBRO Y REPOSICIÓN PUNTUAL DE CUBIERTA EN

“CASA SOLARIEGA PÉREZ DE LOS COBOS” . (S. XVI).

2016

**Promotor: EXCMO.
AYUNTAMIENTO DE JUMILLA.
Situación: CALLE RICO Nº 14.
30520. JUMILLA. (MU).
Arquitecto:
PLÁCIDO CAÑADAS JIMÉNEZ.**

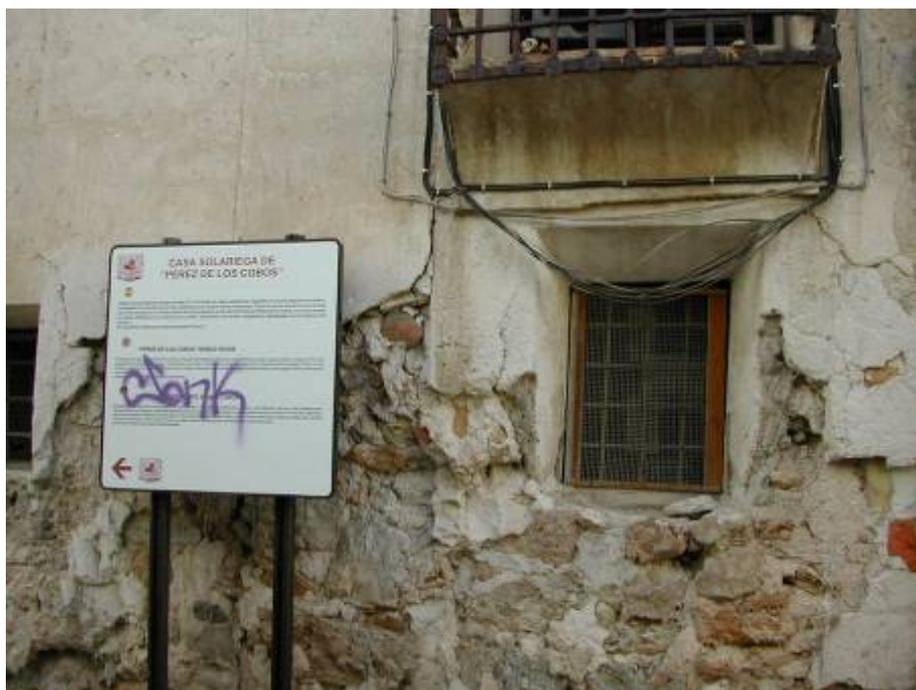
Degradación de muro de fachada.

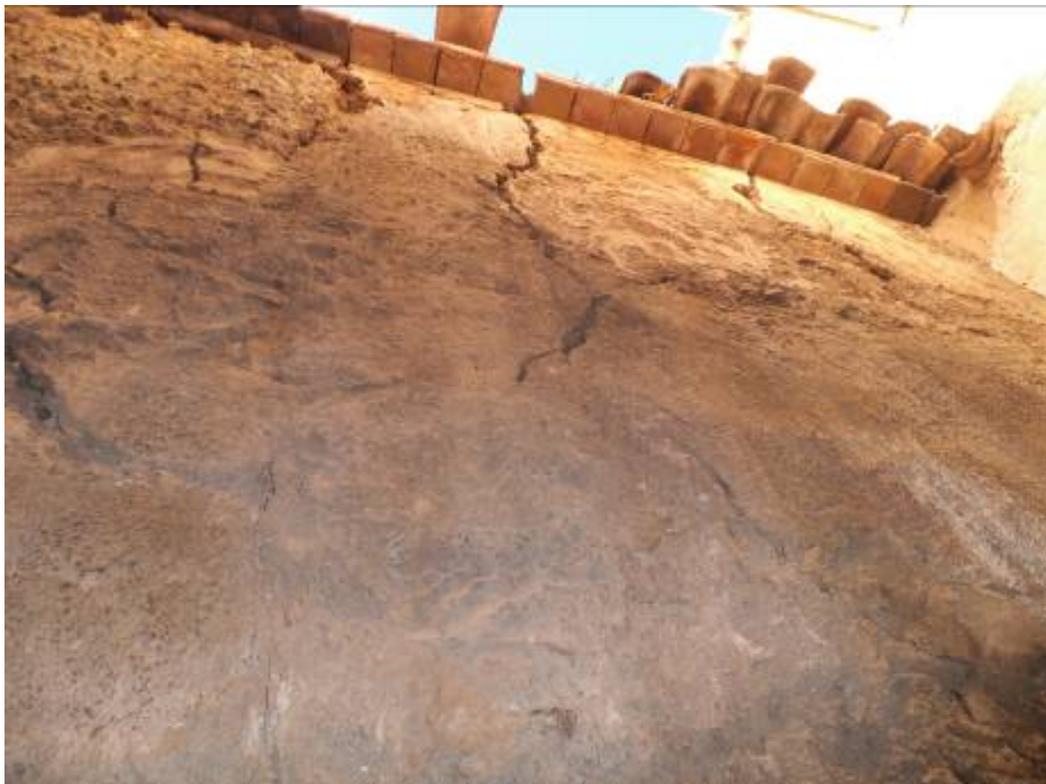
Alero de cubierta a callejón, y parte de tejas que forman el alero. Grietas verticales en todo el muro, se corresponden con las interiores que se detectan en cámaras de grano a fachada, e incluso en planta baja en el comedor, con reja de forja rectangular sin remate, única que existe en fachada de su estilo.

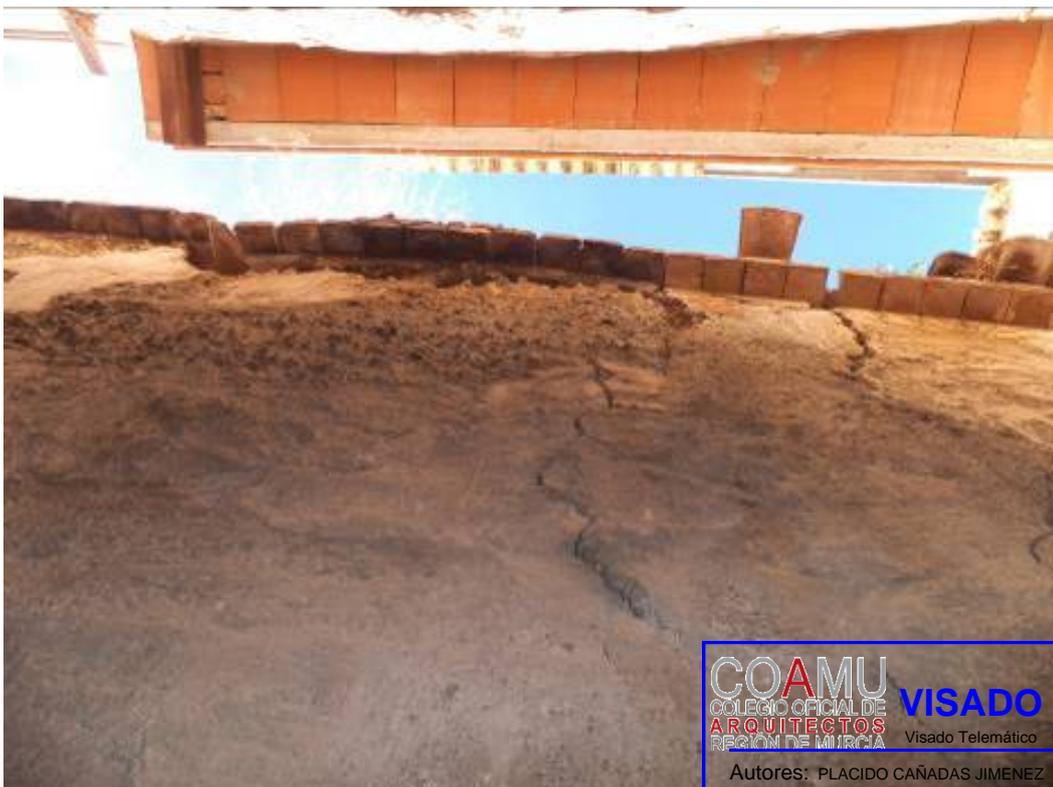
Degradación del muro por acción de la lluvia.

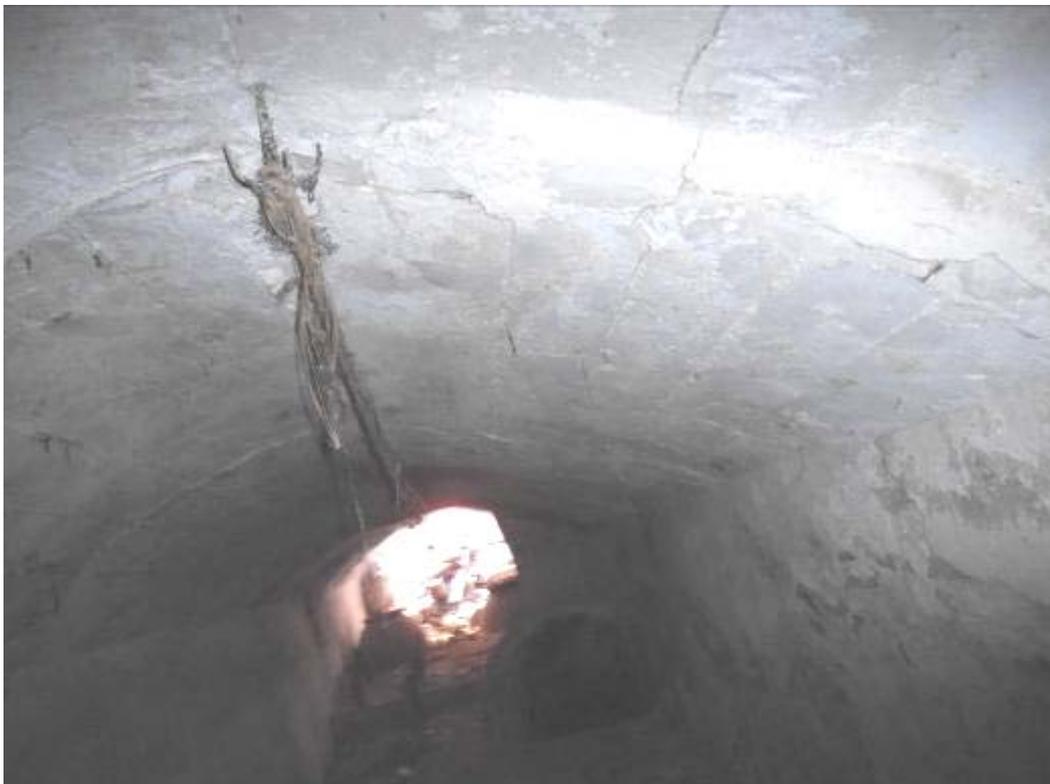
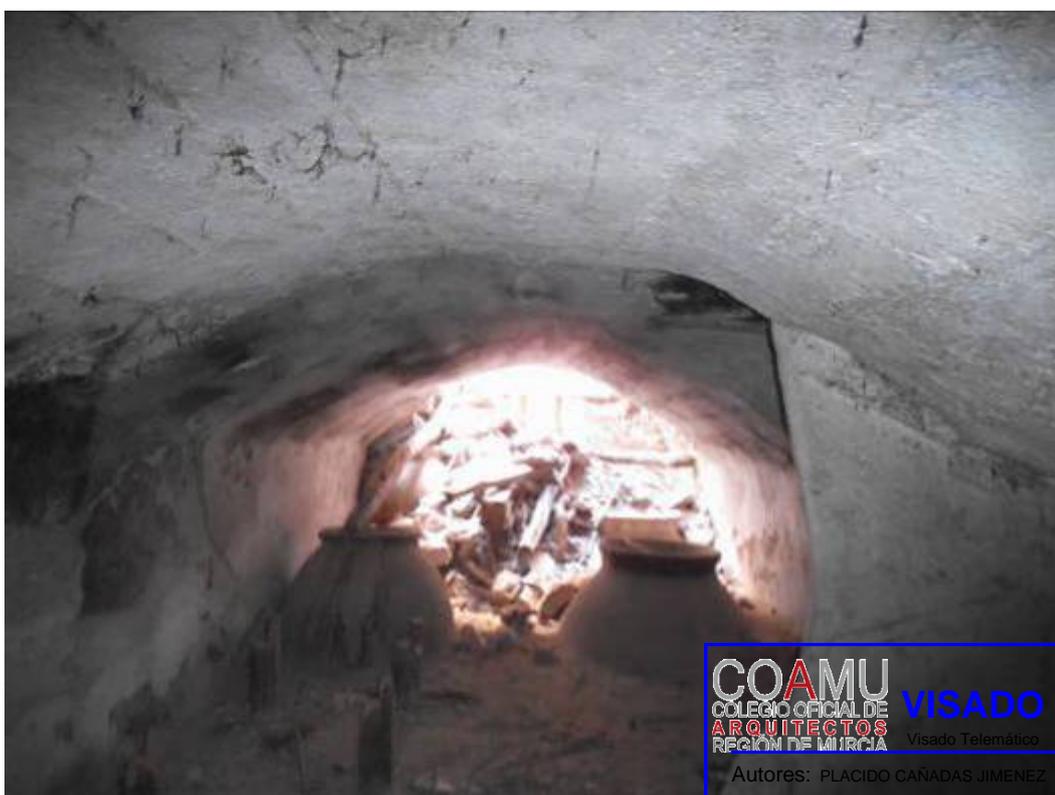
La bóveda más antigua la vemos agrietada como se ha dicho, y puesto que ha colapsado por impacto del forjado primero y cubierta, se aprecia la formación de la misma, incluso la capa de compresión, donde se ven escombros que han dañado a las tinajas ancladas al suelo.

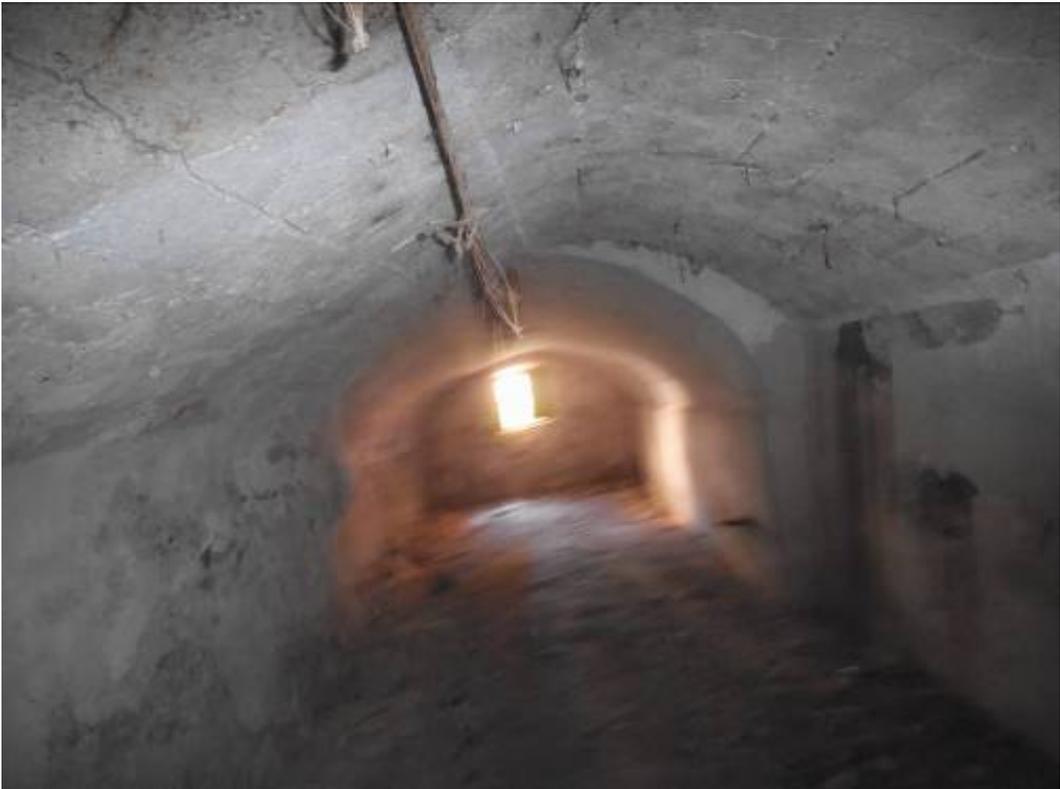
Grieta en riñón izquierdo por cesión del muro central, primera crujía sur.

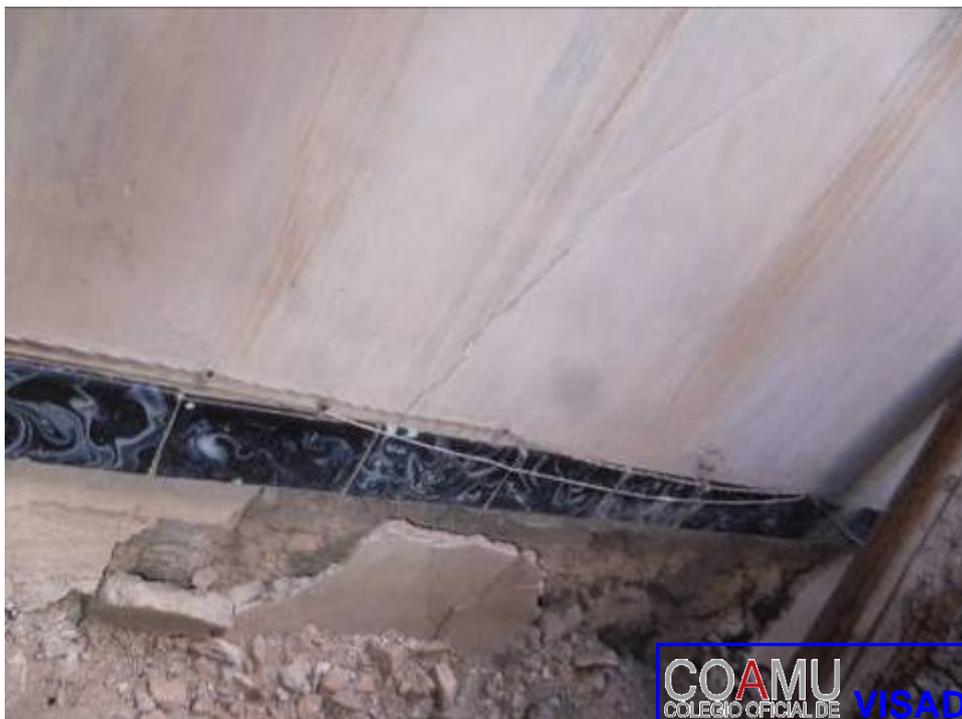
Presentan grietas verticales de espesores entre 1 y 5 mm.

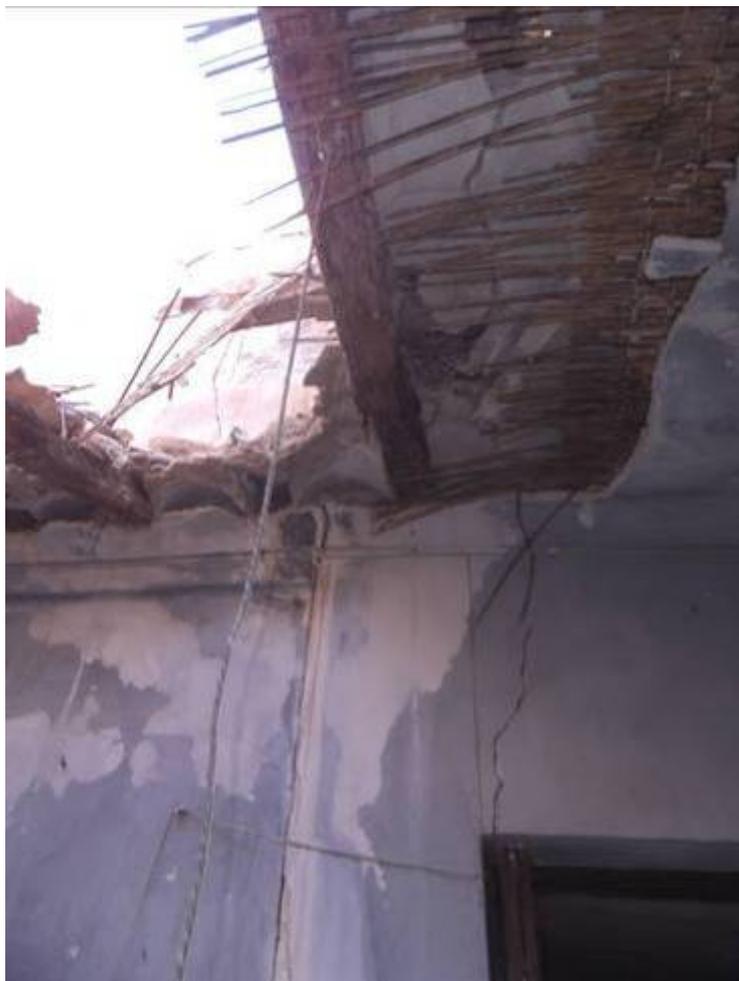
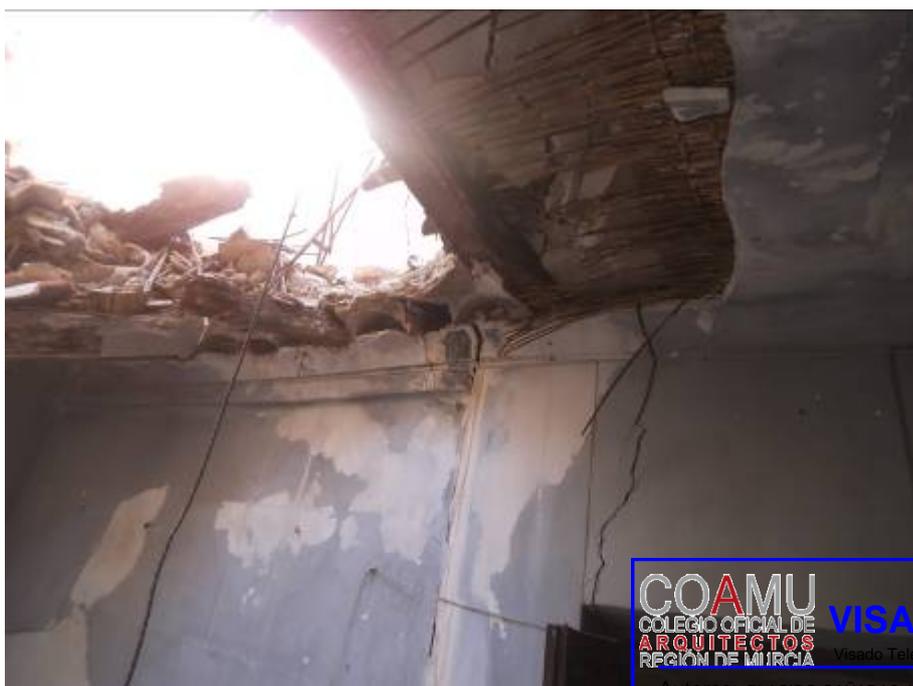
Grieta en dintel de hueco de acceso desde porche a distribuidor, donde se puede observar los restos de vigas de forjado y los revoltones que salvan los huecos del entrevigado a unos 40 cm.

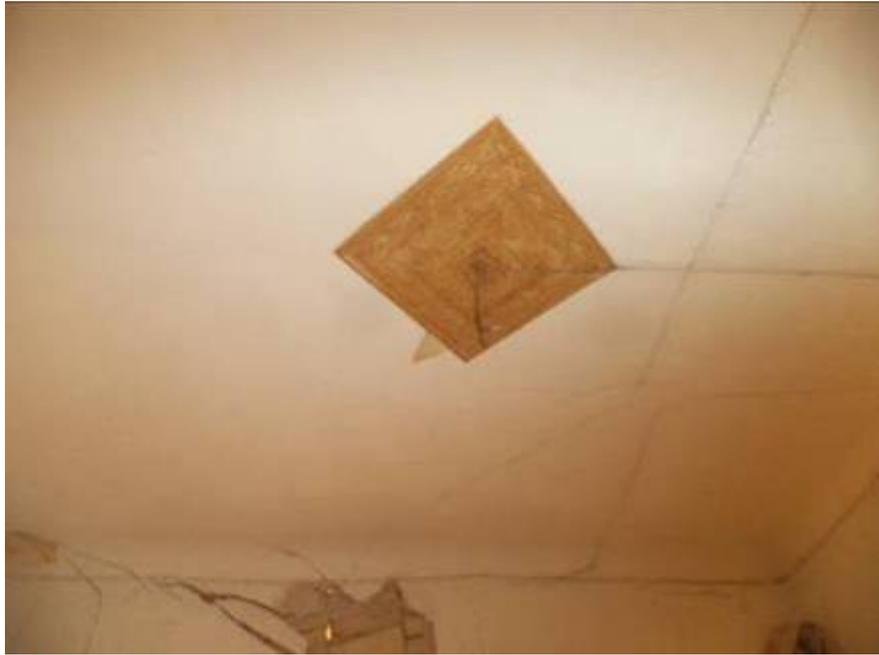
Los paramentos de muros de carga están agrietados, así como la tabiquería con arco de acceso, también el falso techo enlucido con yeso.

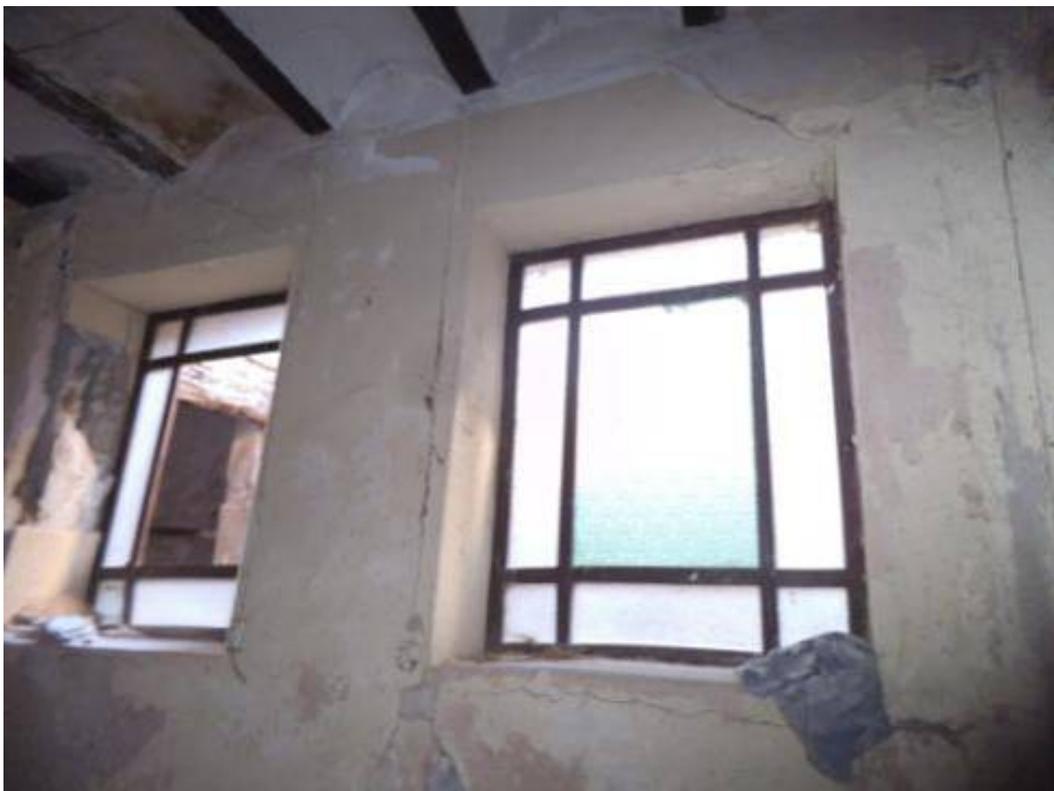
Paredes con gran humedad. Cierre norte de patio, dos ventanales rectangulares no originales. Deterioro de muro de 35 cm en base y jambas a interior.

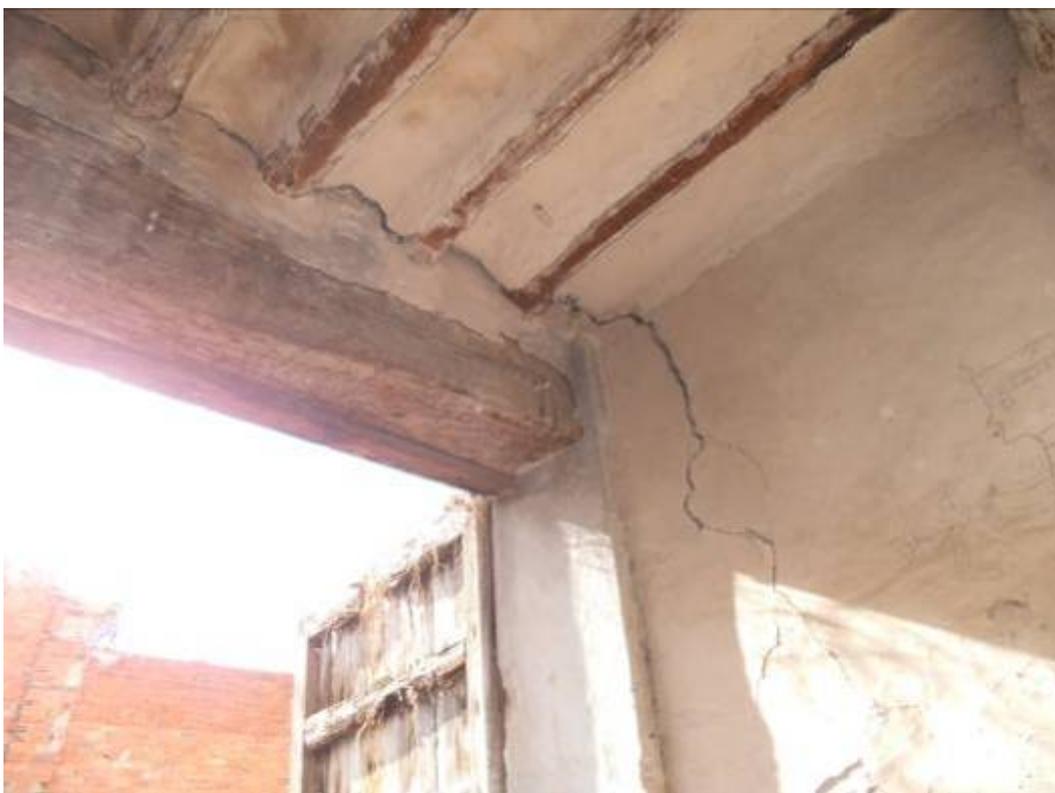
Aunque puede existir fatiga en la pared divisoria, pues se forman grietas en el encuentro de forjado con muro portante.

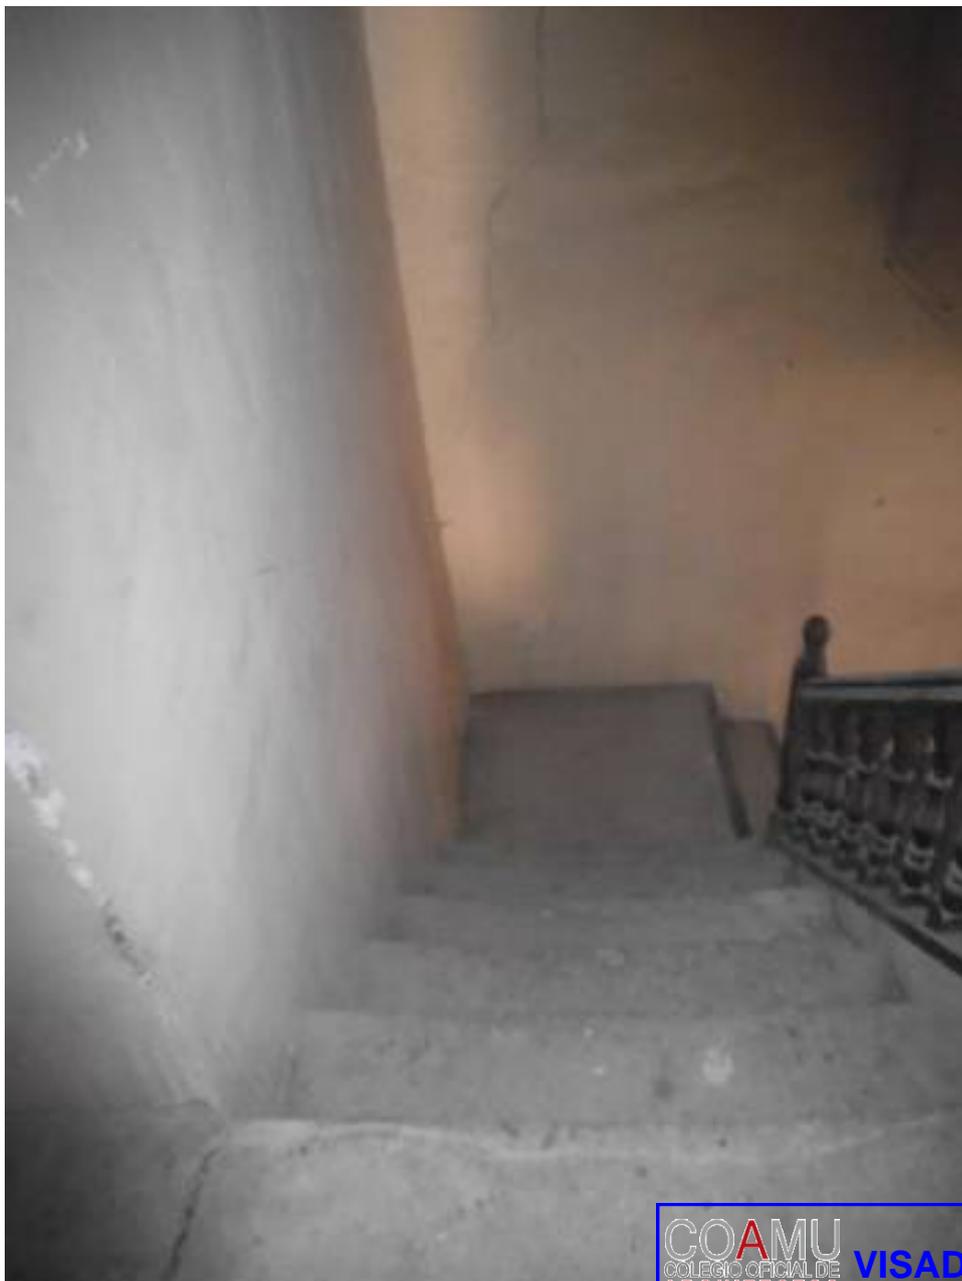
Junto escalera, pared norte agrietada. La vuelta que asciende hasta la primera planta no tiene ni mamperlán, y con peor terminación. Escaleras.

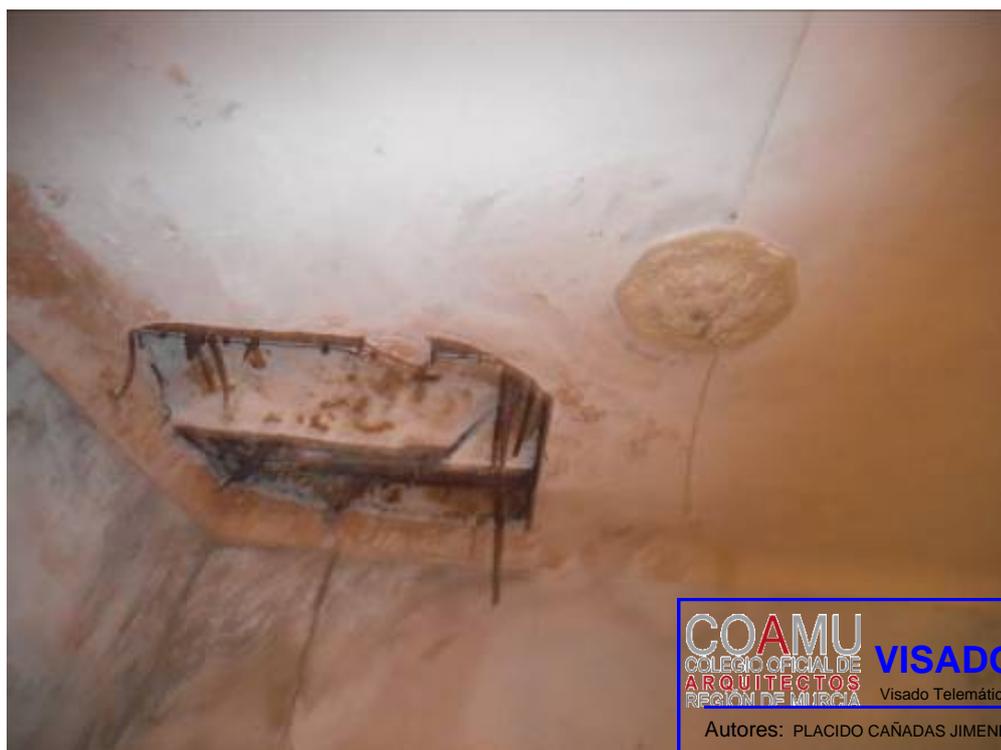
Existe falso techo a 2,70 m de cañizo sobre ligero entramado de madera, al que no se puede acceder, a pesar de tener altura suficiente para ser habilitado. El pavimento data de los años 1950, así como la instalación eléctrica en superficie; parte del falso techo está agrietado y desprendido con numerosas goteras.

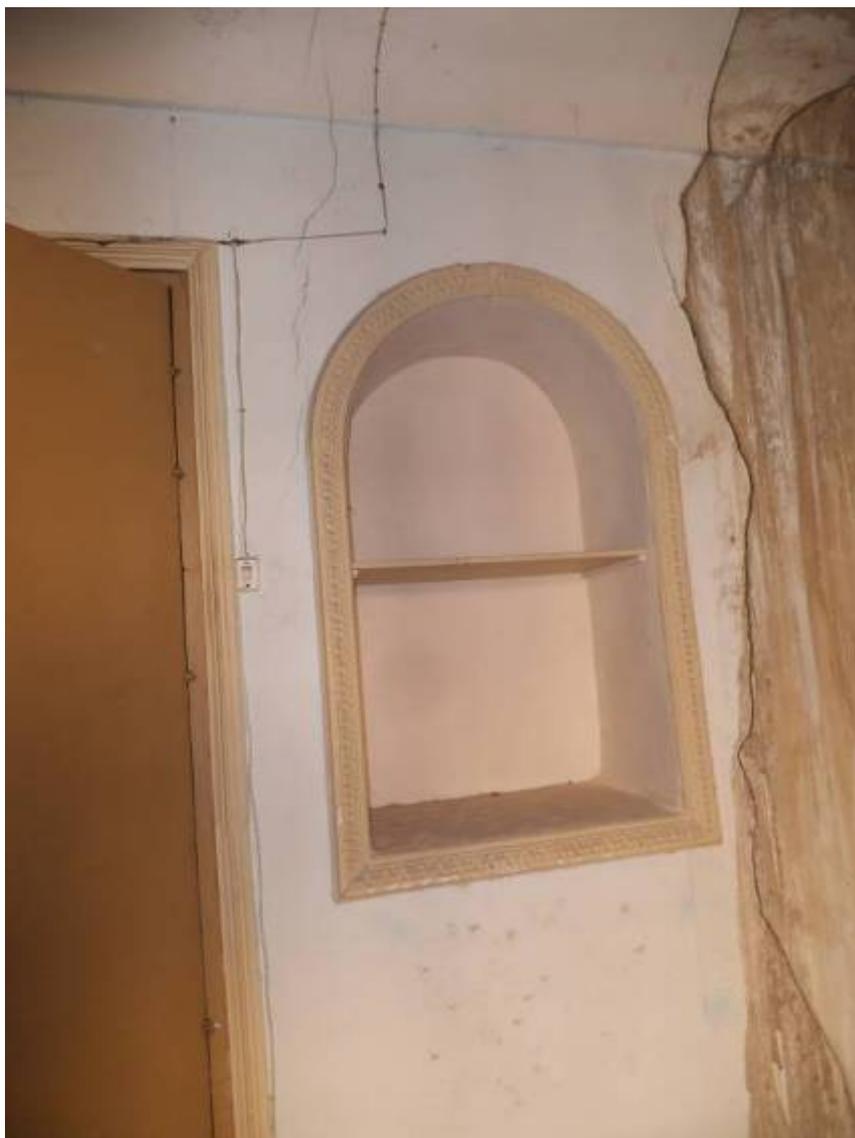
El muro central paralelo a fachada está agrietado en vertical, y el progresivo deterioro por la entrada de agua de lluvia es manifiesto.

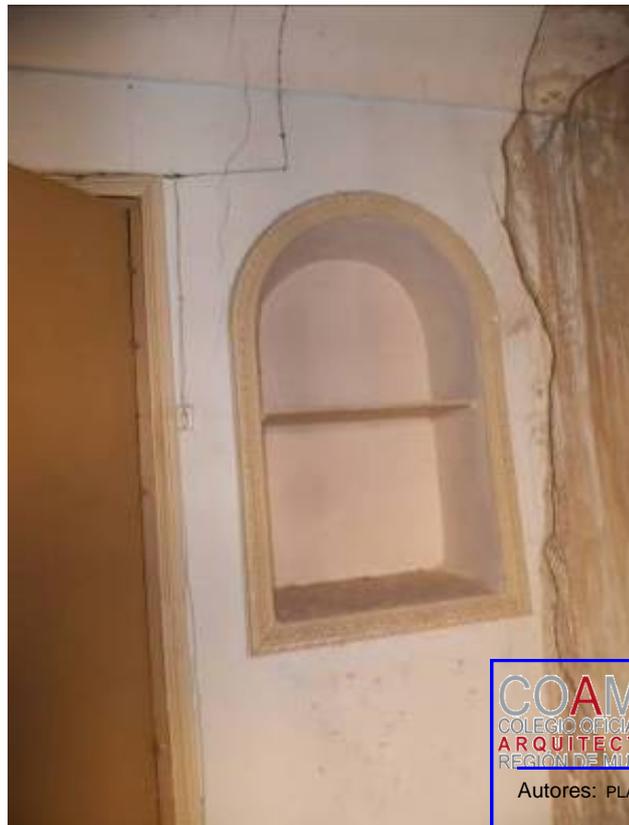
Grieta vertical en muro de carga junto a hornacina.

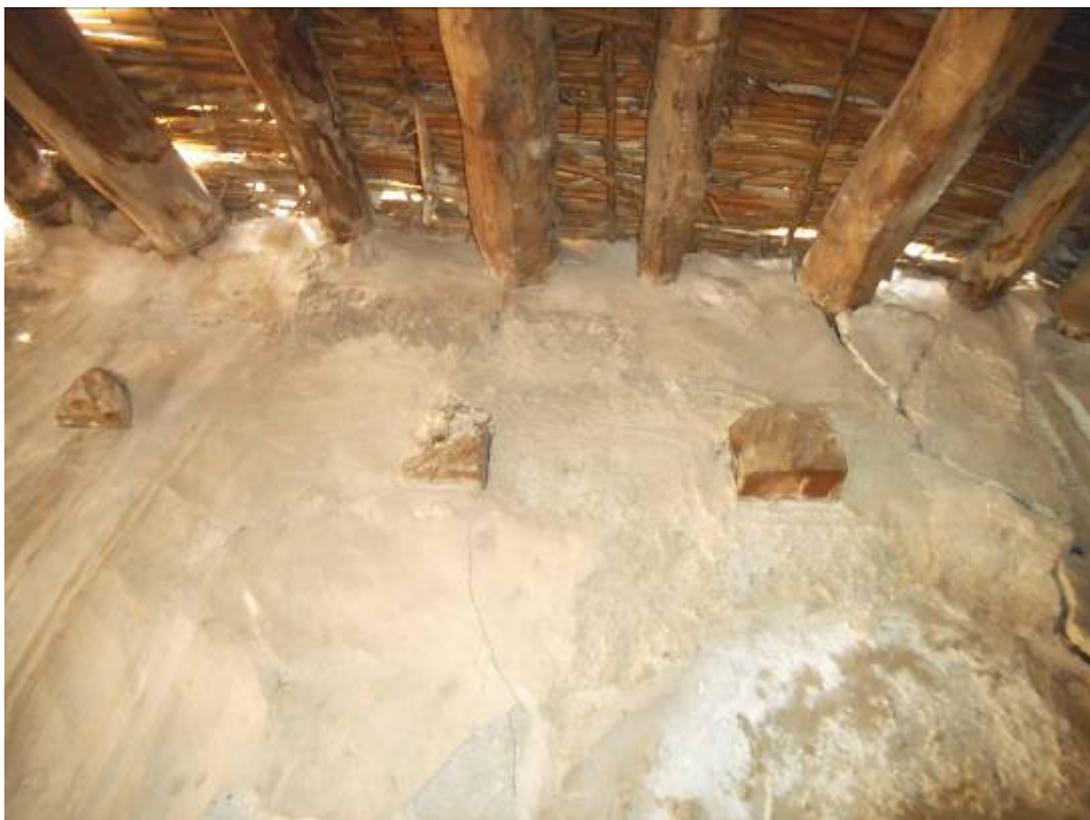
Vigas de madera de dormitorio principal, grieta y rollizos de cubierta.

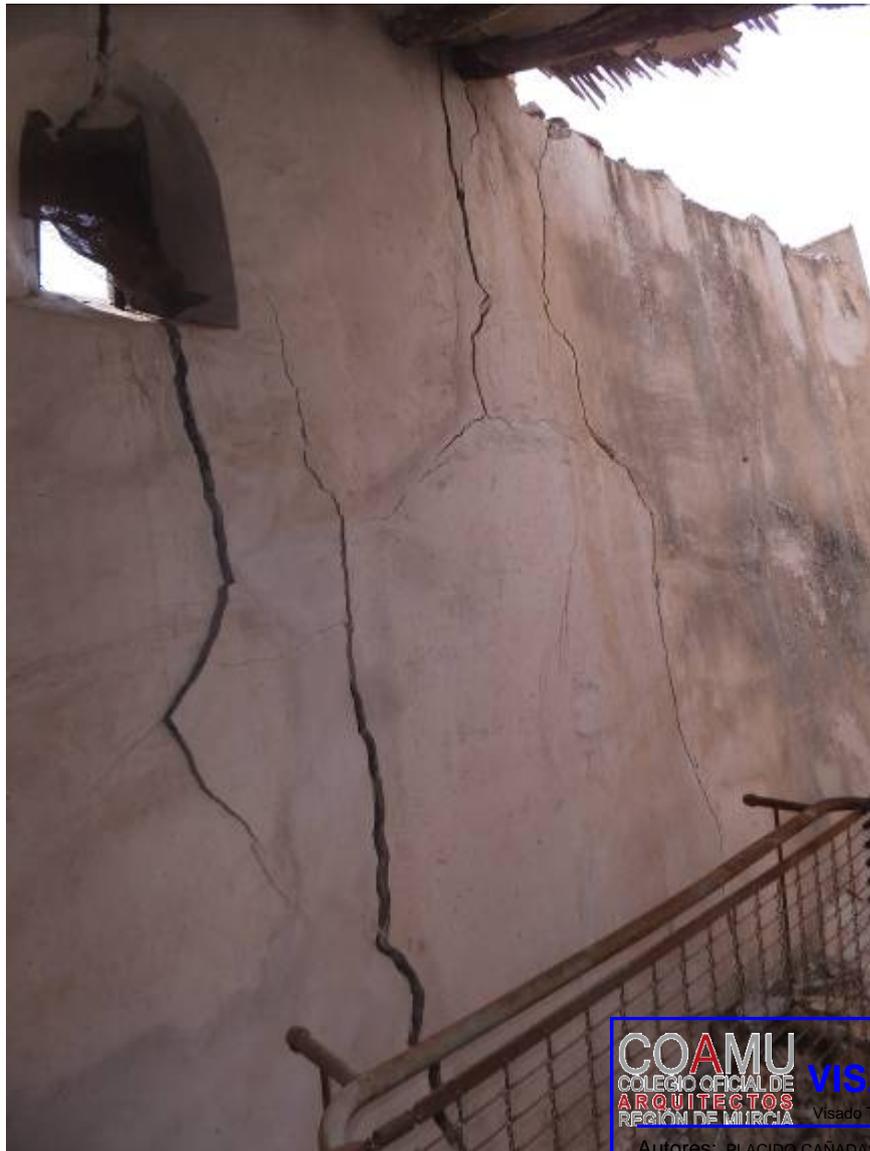
El muro medianero tiene varias grietas verticales de gran tamaño de 1 a 3 cm, que se continúan en planta inferior pero no corre peligro inminente, son muros calicestrados.

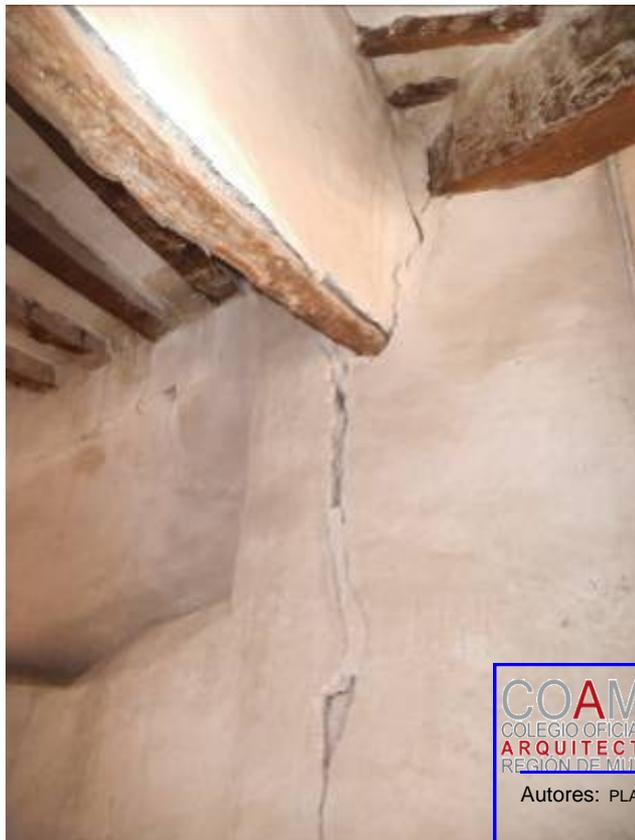
Hay grieta en el apoyo de una viga de limahoya y a su vez otra que recoge un tabicón par formar limatesa de cubierta.

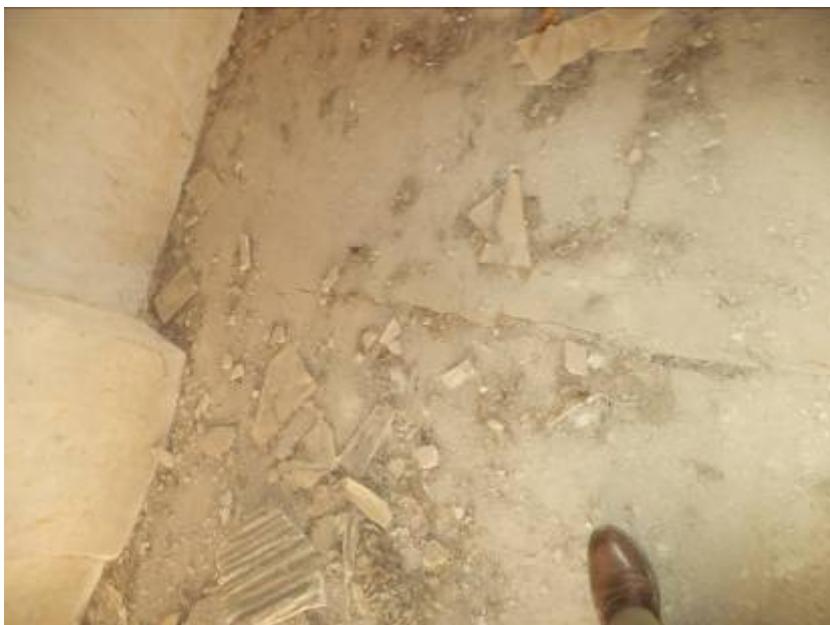
Igualmente, el pavimento que es de yeso como ya se ha dicho, deja entrever las grietas horizontales de las viguetas de forjado sobre dormitorios, que tienen gran escuadría (16x21 cm).

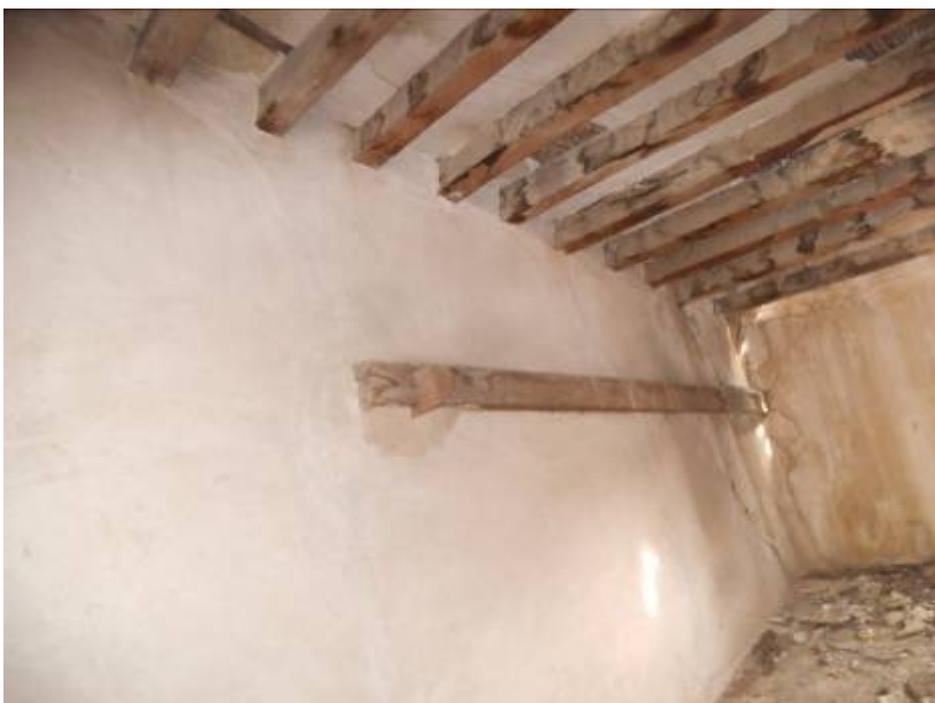
Se repite el atirantado del paño de fachada de esta cámara al patio de Calle La Labor bajo cubierta, que presenta agrietamiento en la traba con los muros perpendiculares a fachada; se trata de unos tirantes, realizados en madera (trabajando a tracción), que se traban a 4,00 m de distancia desde el paño a sujetar, mediante otro trozo de madera excuadrado, que perpendicular a él se introduce en el muro permitiendo una sujeción a media madera, y dejando suficiente tacón para que resista el tirante, tanto la tracción como la cizalladura a la que se somete el nudo realizado al final del mismo.

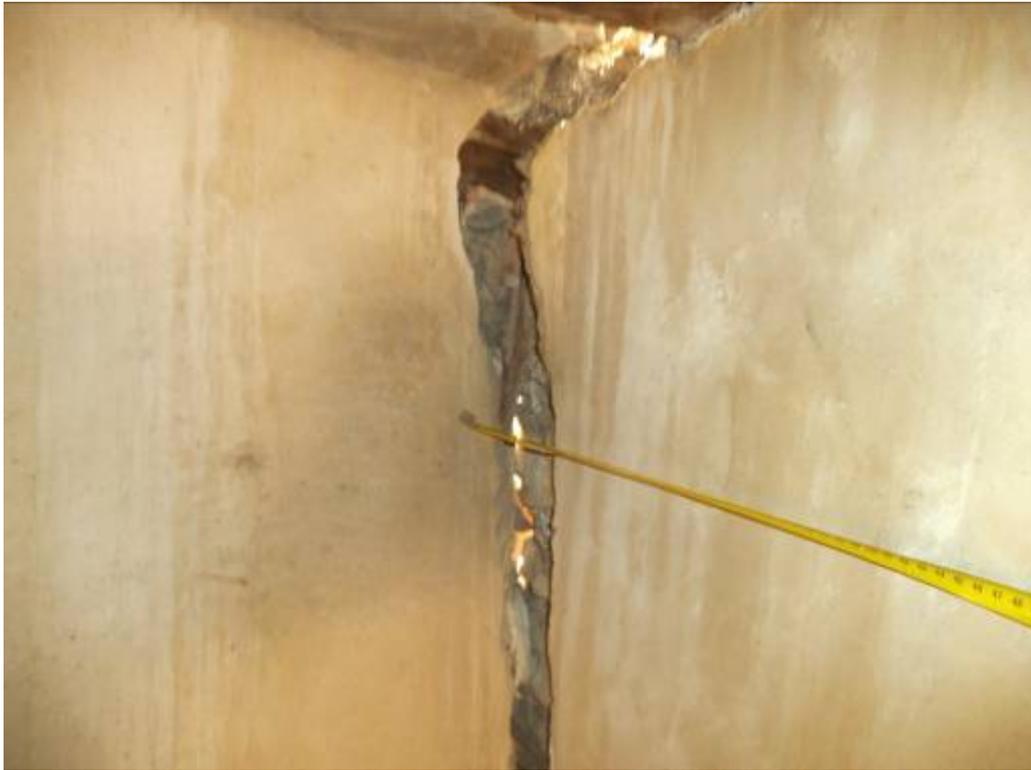
Grieta de deja el paramento de fachada suelto.

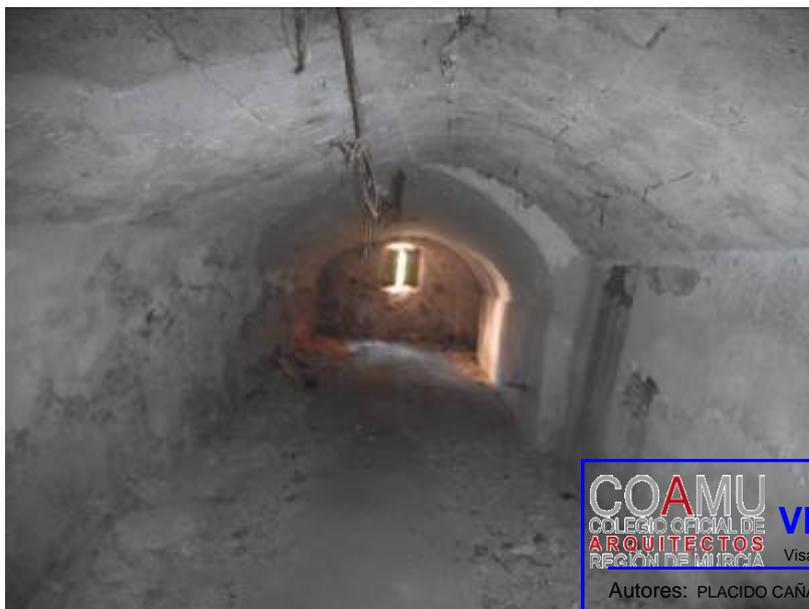
Grieta longitudinal en zona de riñones próximos a muro central.

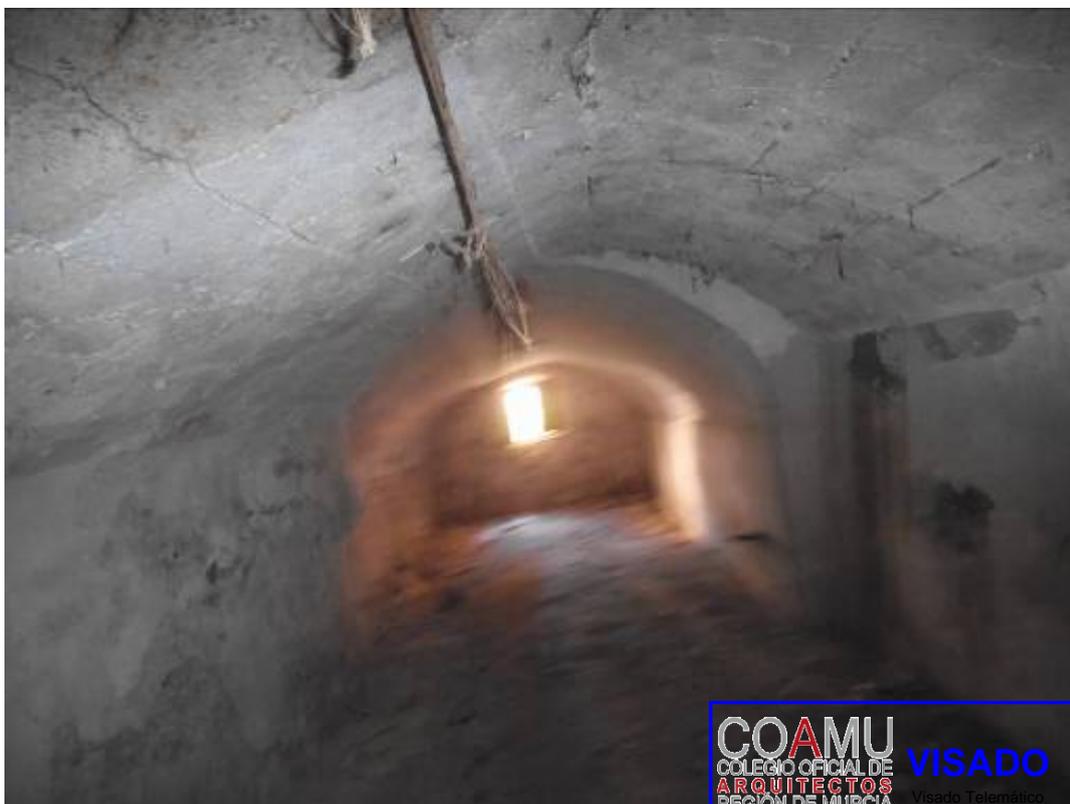
Grieta en la mitad norte de la bóveda.

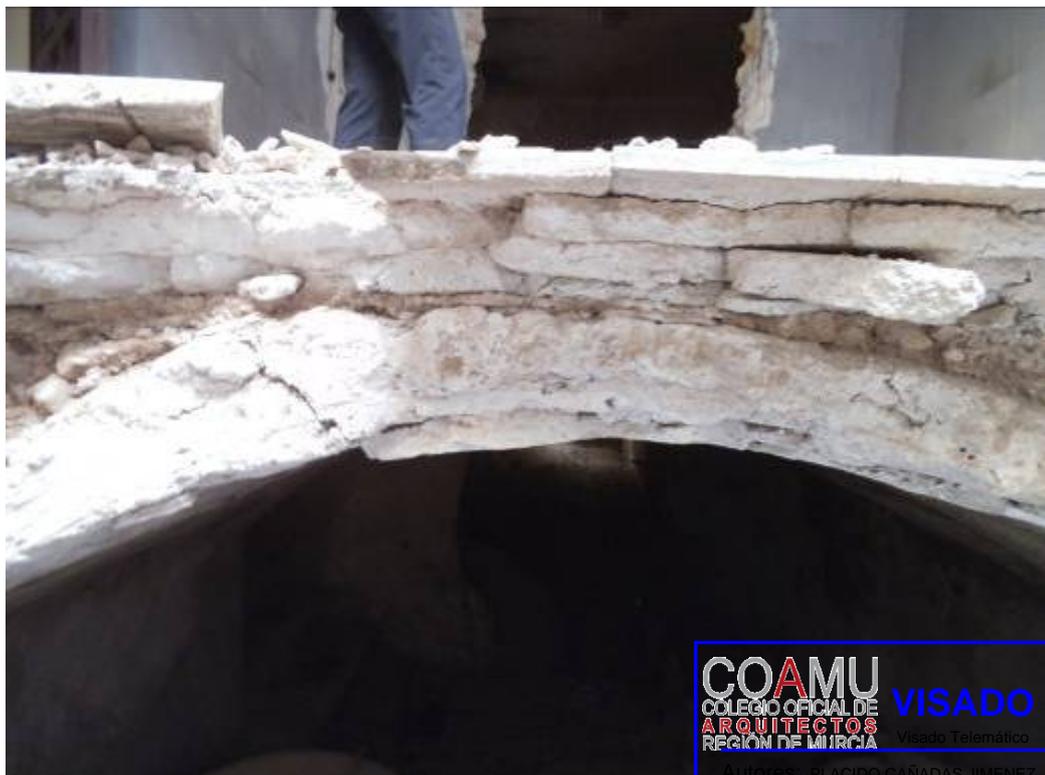
Grieta longitudinal en la curvatura de bóveda (riñones), y unión de la capa de compresión una vez rellenos los hombros con restos de tierra y grava, terminada con capa de compresión que cubre 4 y 5 cm, y sobre esta se colocó pavimento hidráulico, la capa de formación de bóveda no supera los 6 cm en ningún punto.

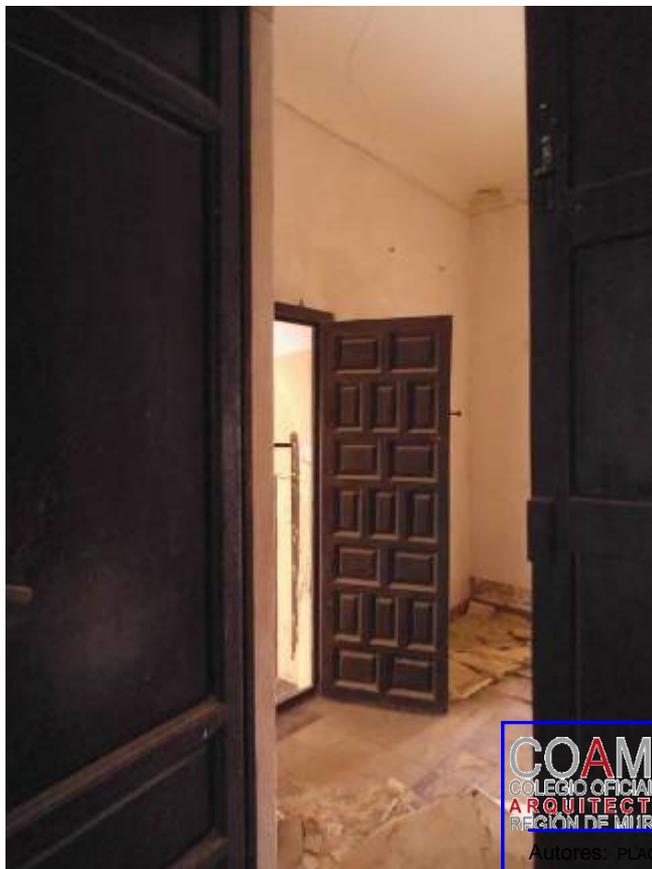
Dado que la entrada de agua en este ala sur ha sido muy fuerte durante más de treinta años, el dormitorio central está agrietado, así como el dormitorio a patio, al que se accede también mediante cinco peldaños, que ha sufrido un asiento en el muro paralelo a medianería de más de 8 cm., la puerta de acceso a dormitorio desde el zaguán - corredor junto a patio de luces es original, y está realizada en cuarterones de madera maciza con peinacería de gran escuadría.
