PTO. B/E. DE MEDIDAS DE URGENCIA, APEOS, LIMPIEZA, DESESCOMBRO Y REPOSICIÓN PUNTUAL DE CUBIERTA EN "CASA SOLARIEGA PÉREZ DE LOS COBOS". (S. XVI).		
EXP.: RH_RICO14 FECHA: 24/06/2016	PROMOTOR: EXCMO. AYUNTAMIENTO DE JUMILLA.	
ESCALA: Varias	PLANO: SITUACIÓN. ZONIFICACIÓN. PARCELA.	
N° PLANO 00	SITUACION: CALLE RICO nº 14. 30520. JUMILLA. (Murcia).

DENOMINACIÓN: PROYECTO BASICO Y DE EJECUCION

EMPLAZAMIENTO: CALLE RICO Nº 14, JUMILLA CASCO URBANO, JUMILLA

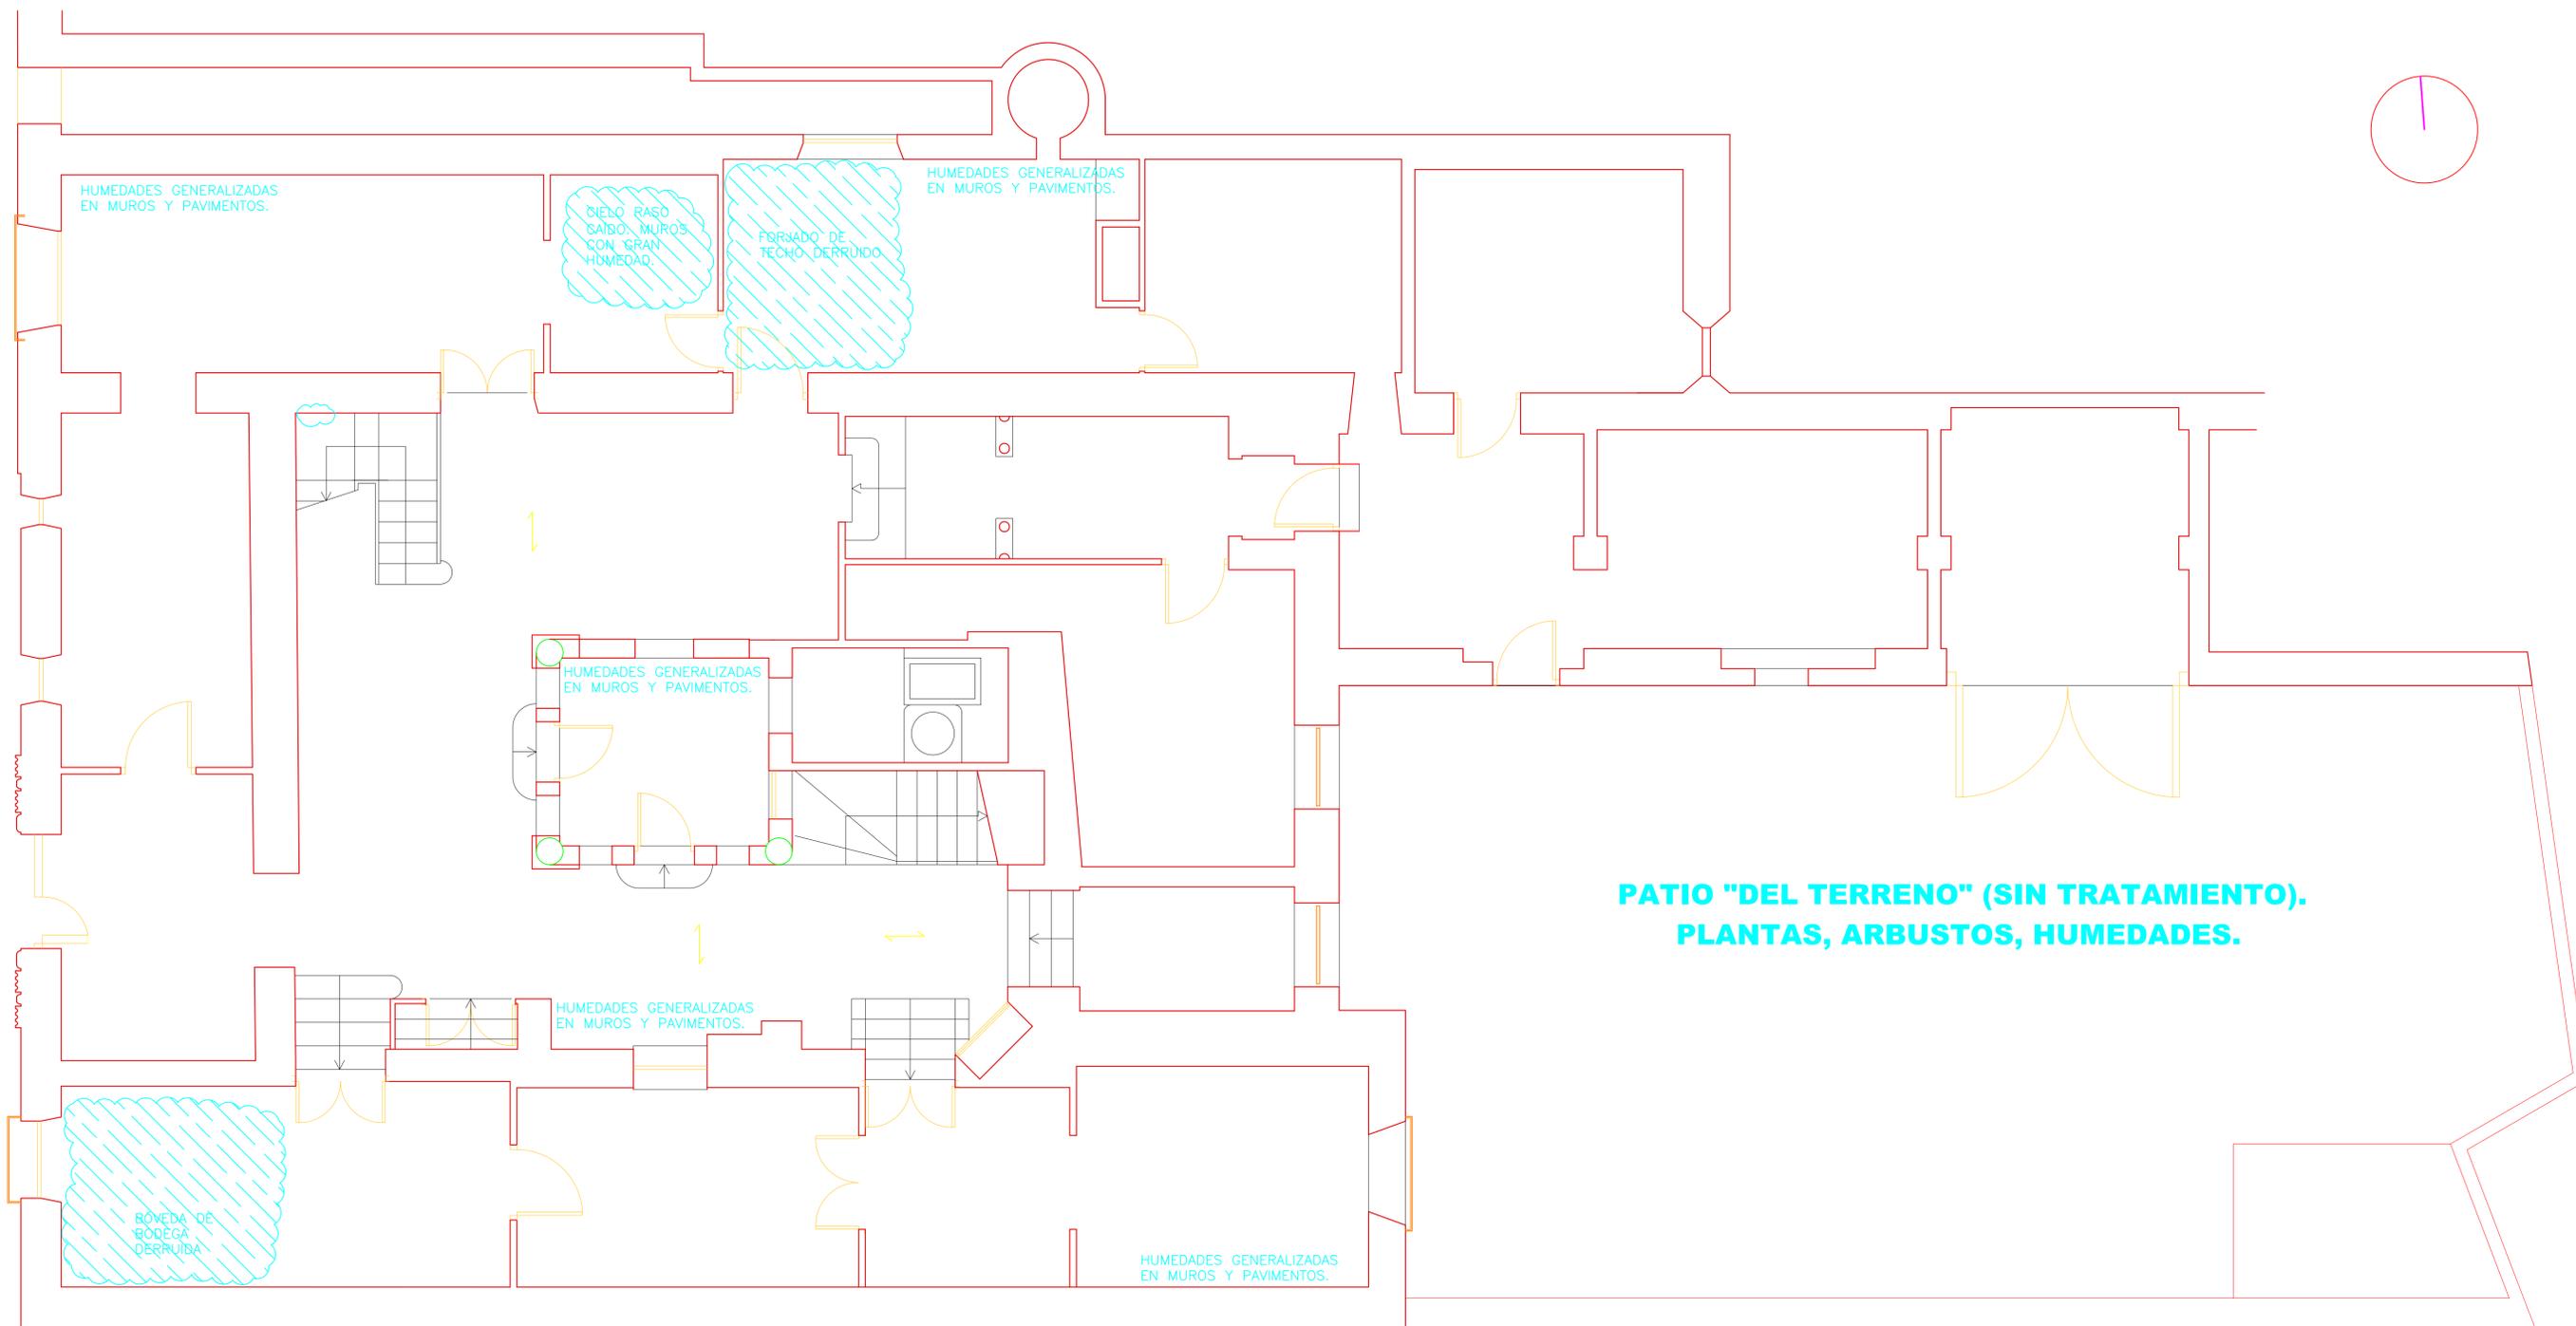
COAMU COLEGIO OFICIAL DE ARQUITECTOS PLAZA DE LA FERIA, 11 30001 JUMILLA (MURCIA) VISADO 28/06/2016 100820/23001 MMFG Autores: PLACIDO CÁNDIAS JIMÉNEZ
Nº PLANO 11

**PATIO "DEL TERRENO" (SIN TRATAMIENTO).
PLANTAS, ARBUSTOS, HUMEDADES.**

PROMOTOR: EXCMO. AYUNTAMIENTO DE JUMILLA.
EXP.: RH_RIC014 FECHA: 24/06/2016	PLANO: PLANTA BAJA EXISTENTE: DAÑOS Y PATOLOGÍAS.	
ESCALA: 1/50	SITUACIÓN: CALLE RICO nº 14. 30520. JUMILLA. (Murcia).

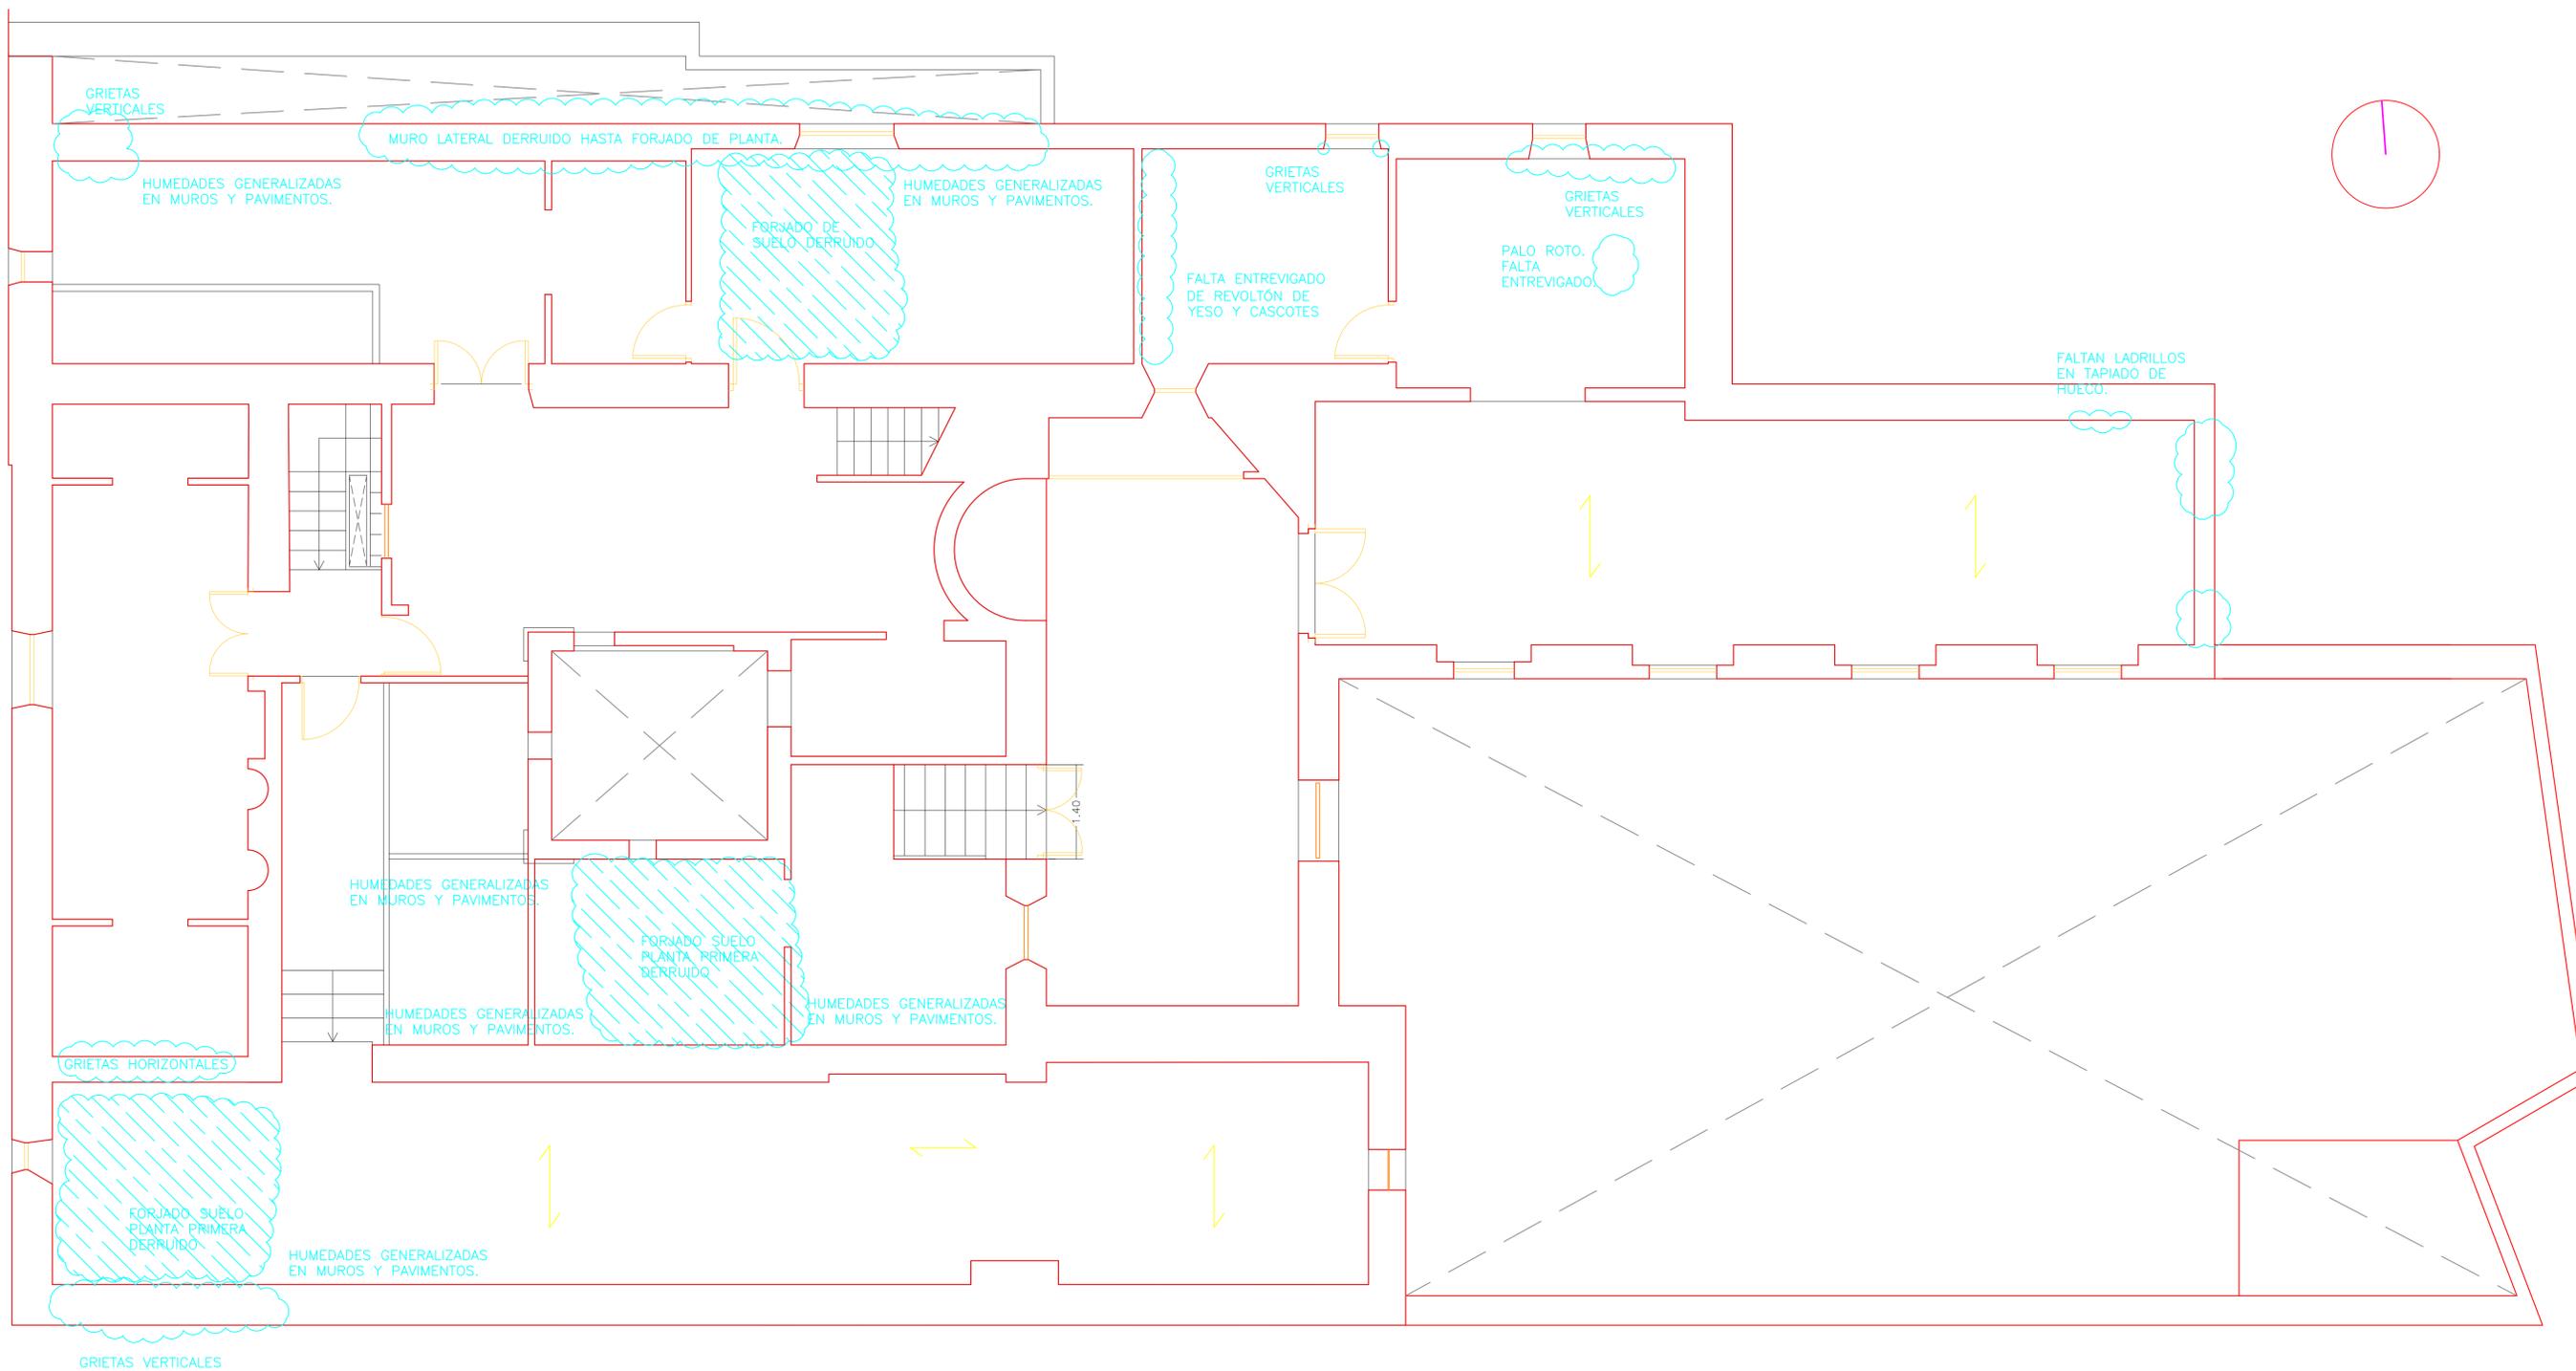
COAMU COLECCIÓN DE ARQUITECTOS VISADO AUTORES: PLACIDO CÁNDIAS JIMÉNEZ
Nº PLANO: 12

PROMOTOR: EXCMO. AYUNTAMIENTO DE JUMILLA.
EXP.: RH_RIC014 FECHA: 24/06/2016	PLANO: PLANTA PRIMERA EXISTENTE: DAÑOS Y PATOLOGÍAS.	
ESCALA: 1/50	SITUACIÓN: CALLE RICO nº 14. 30520. JUMILLA. (Murcia).

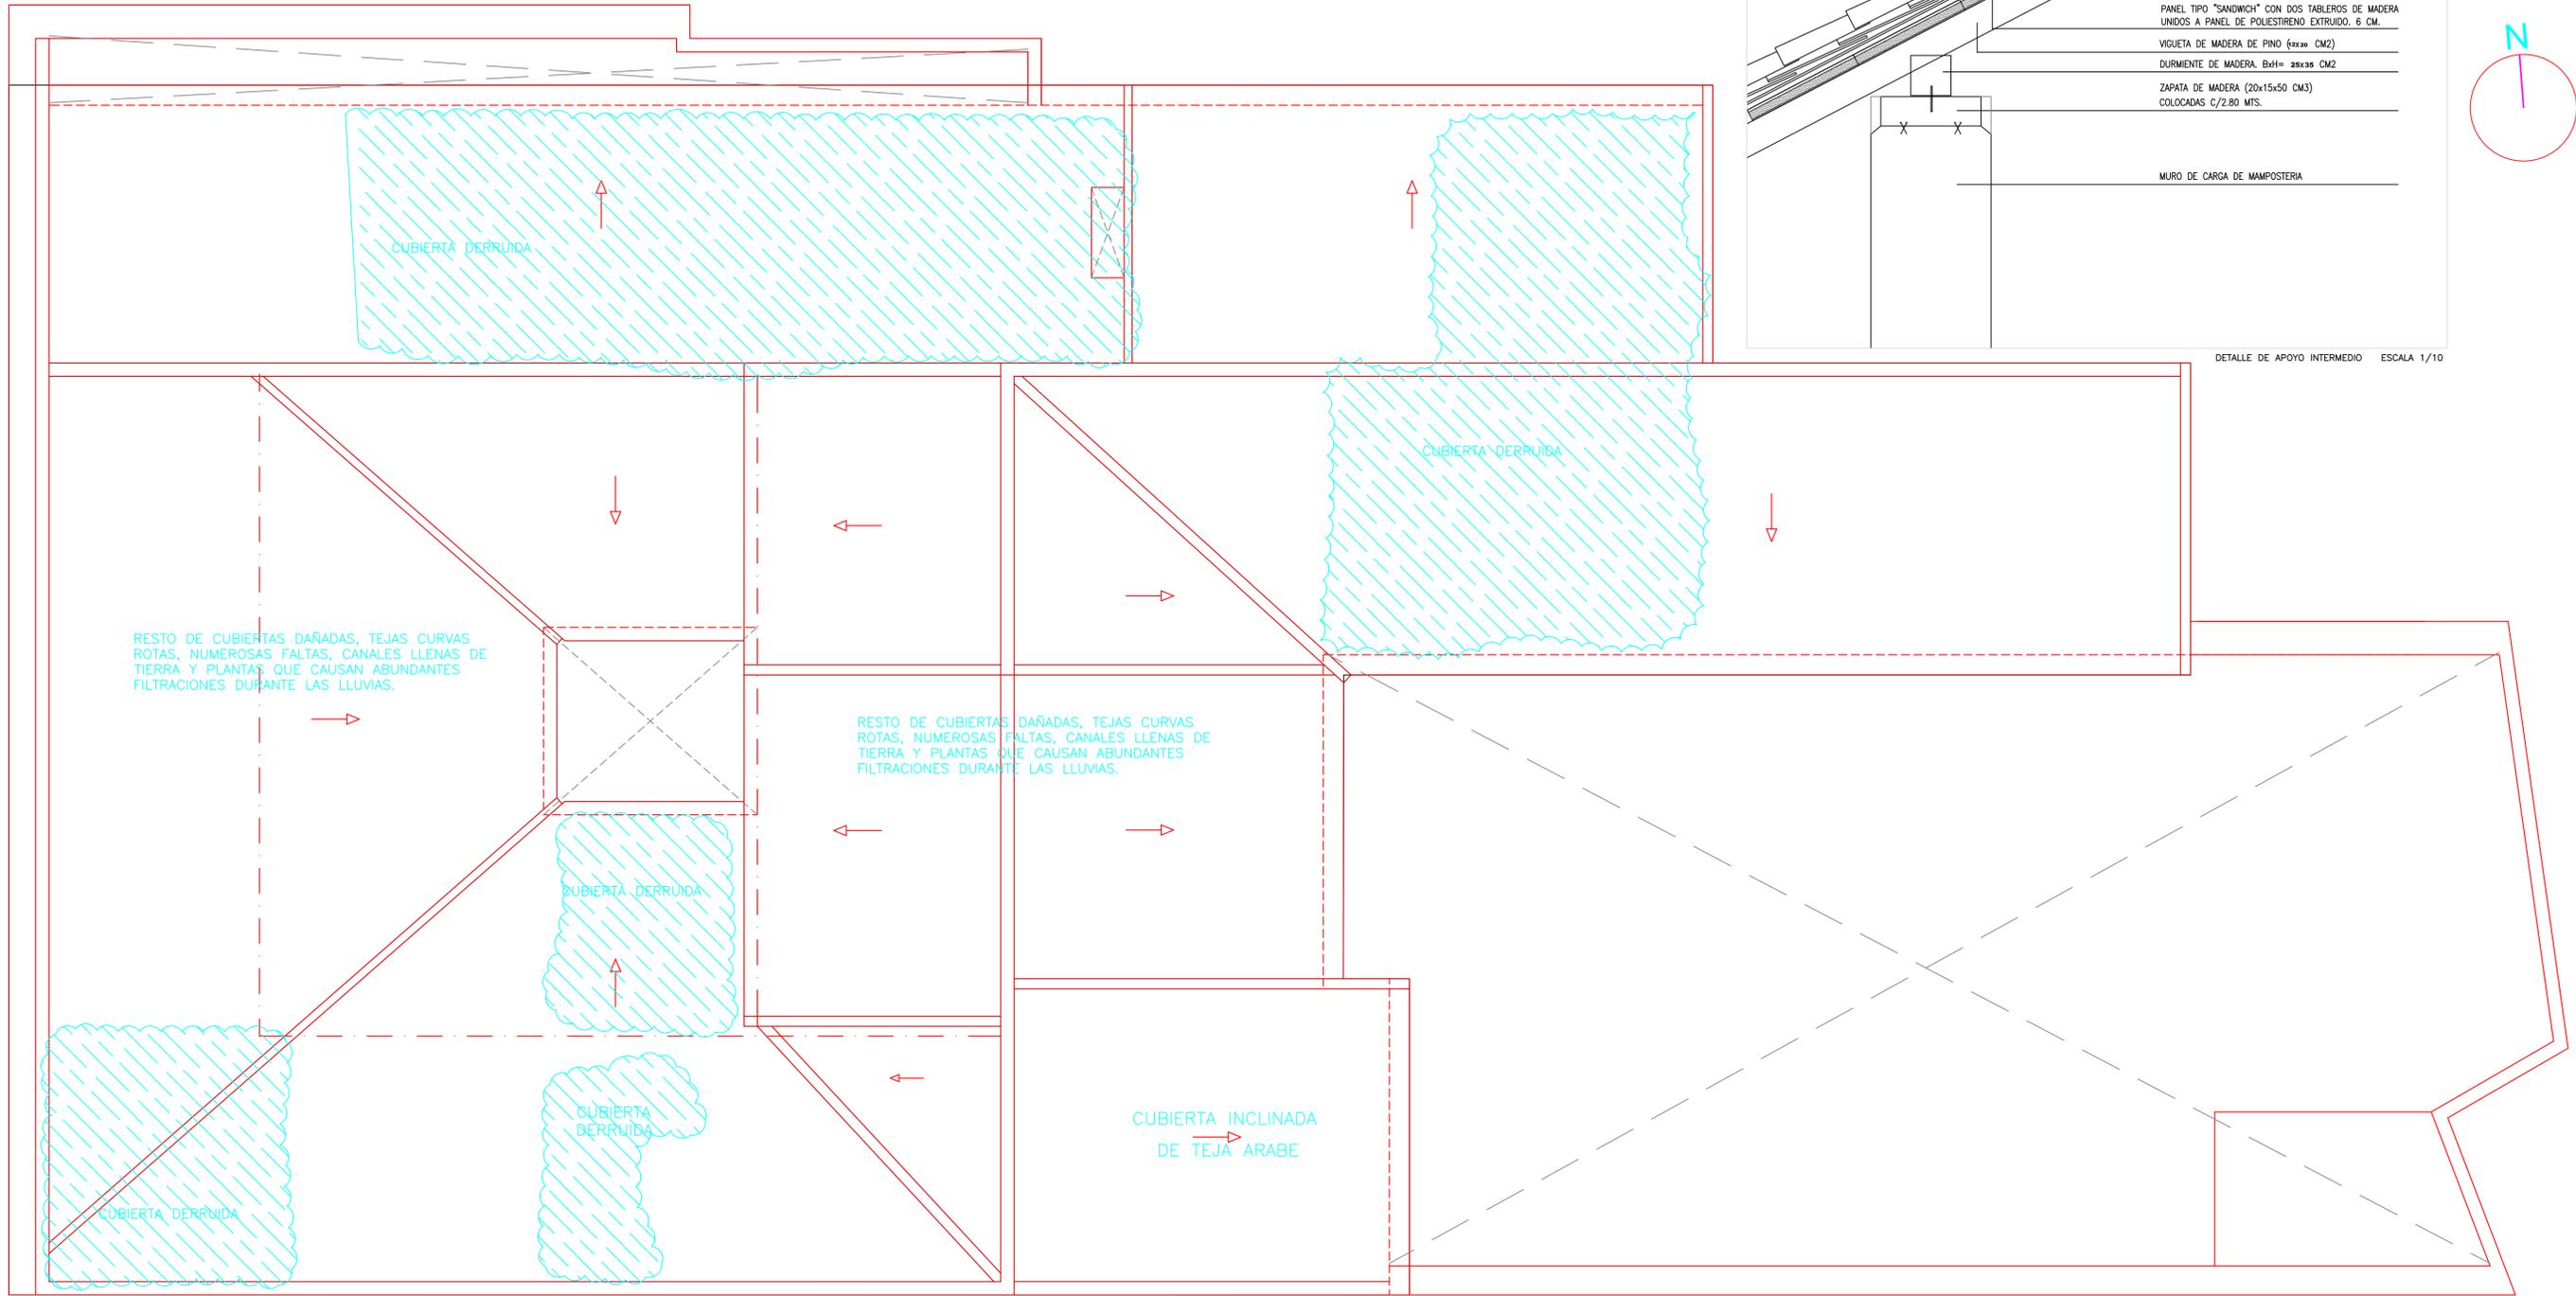
Nº PLANO: 13	SITUACIÓN: CALLE RICO nº 14, 30520. JUMILLA. (Murcia).

EXP.: RH_RICO14 FECHA: 24/06/2016	PROMOTOR: EXCMO. AYUNTAMIENTO DE JUMILLA.	
ESCALA: 1/50	PLANO: CUBIERTAS EXISTENTES: DAÑOS Y PATOLOGÍAS.

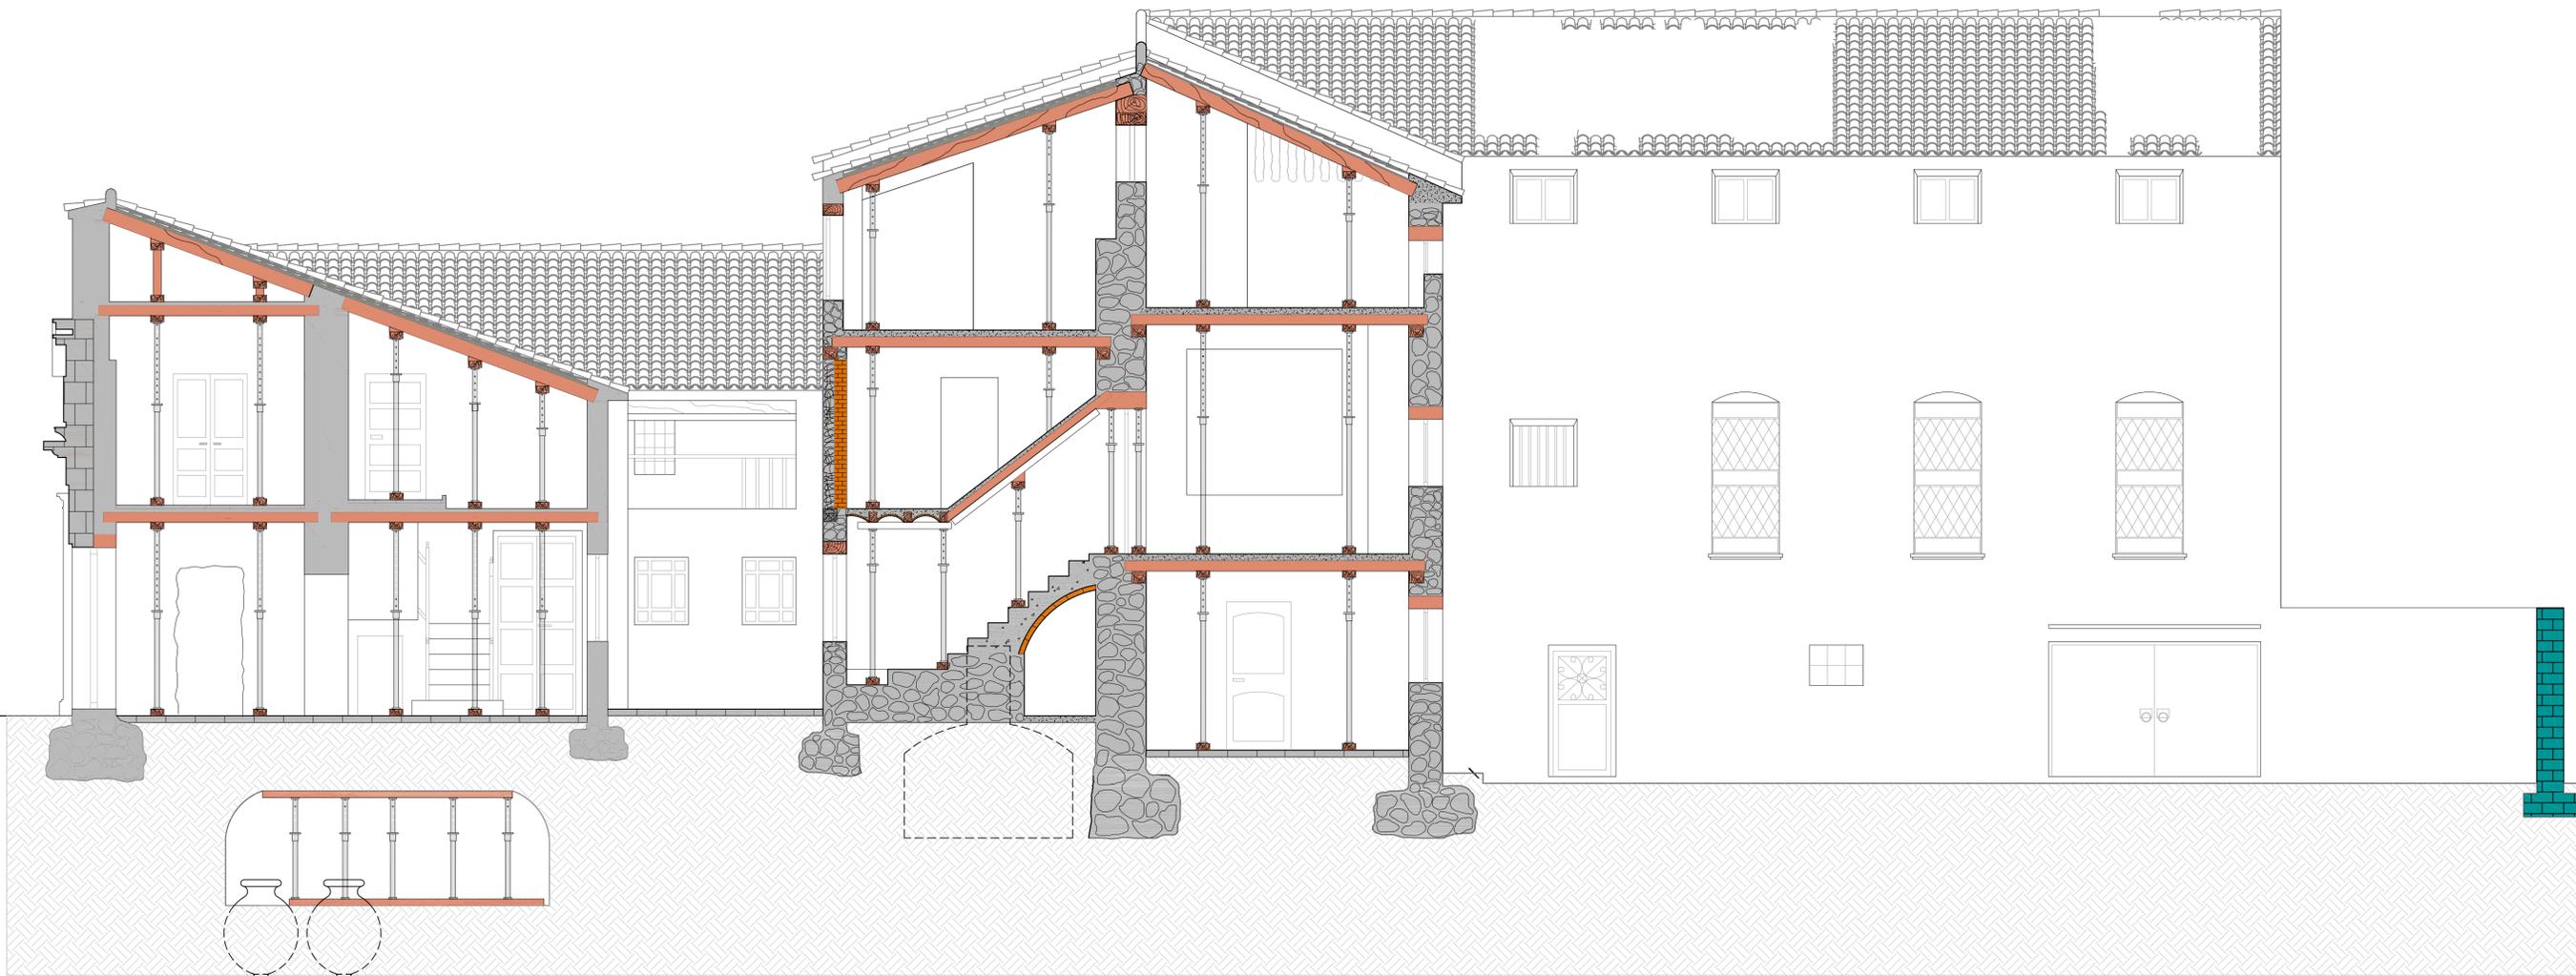
Nº PLANO: 14	SITUACIÓN: CALLE RICO nº 14. 30520. JUMILLA. (Murcia).

NOTA: Los apeos y apuntalamientos a realizar en el presente proyecto, permanecerán colocados hasta la rehabilitación posterior del edificio.

EXP.: RH_RIC014 FECHA: 24/06/2016	PROMOTOR: EXCMO. AYUNTAMIENTO DE JUMILLA.	
ESCALA: 1/50	PLANO: SECCIÓN LONGITUDINAL. APUNTAMIENTO GENERAL.

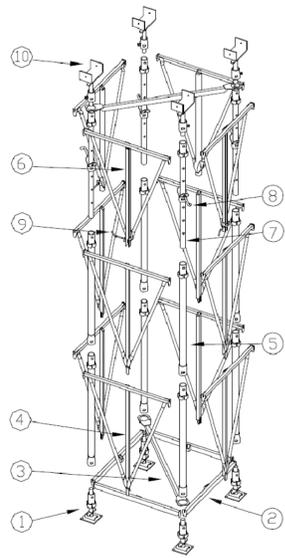
COMPONENTES

- 1. Pie Regulable
- 2. Travesía Base
- 3. Diagonal Horizontal
- 4. Marco Normal
- 5. Poste Normal
- 6. Marco Regulable
- 7. Poste Regulable
- 8. Pasador Poste
- 9. Pasador Marco
- 10. Cabeza Regulable

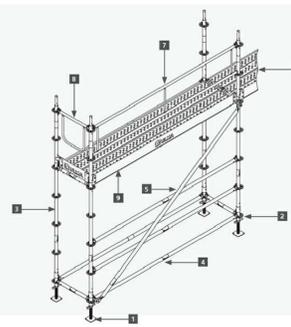
- 1 Husillo con placa
- 2 Tubo con disco
- 3 Pie vertical
- 4 Brazo
- 5 Diagonal
- 6 Plataforma metálica
- 7 Barandilla
- 8 Barandilla esquinual
- 9 Rodapiés

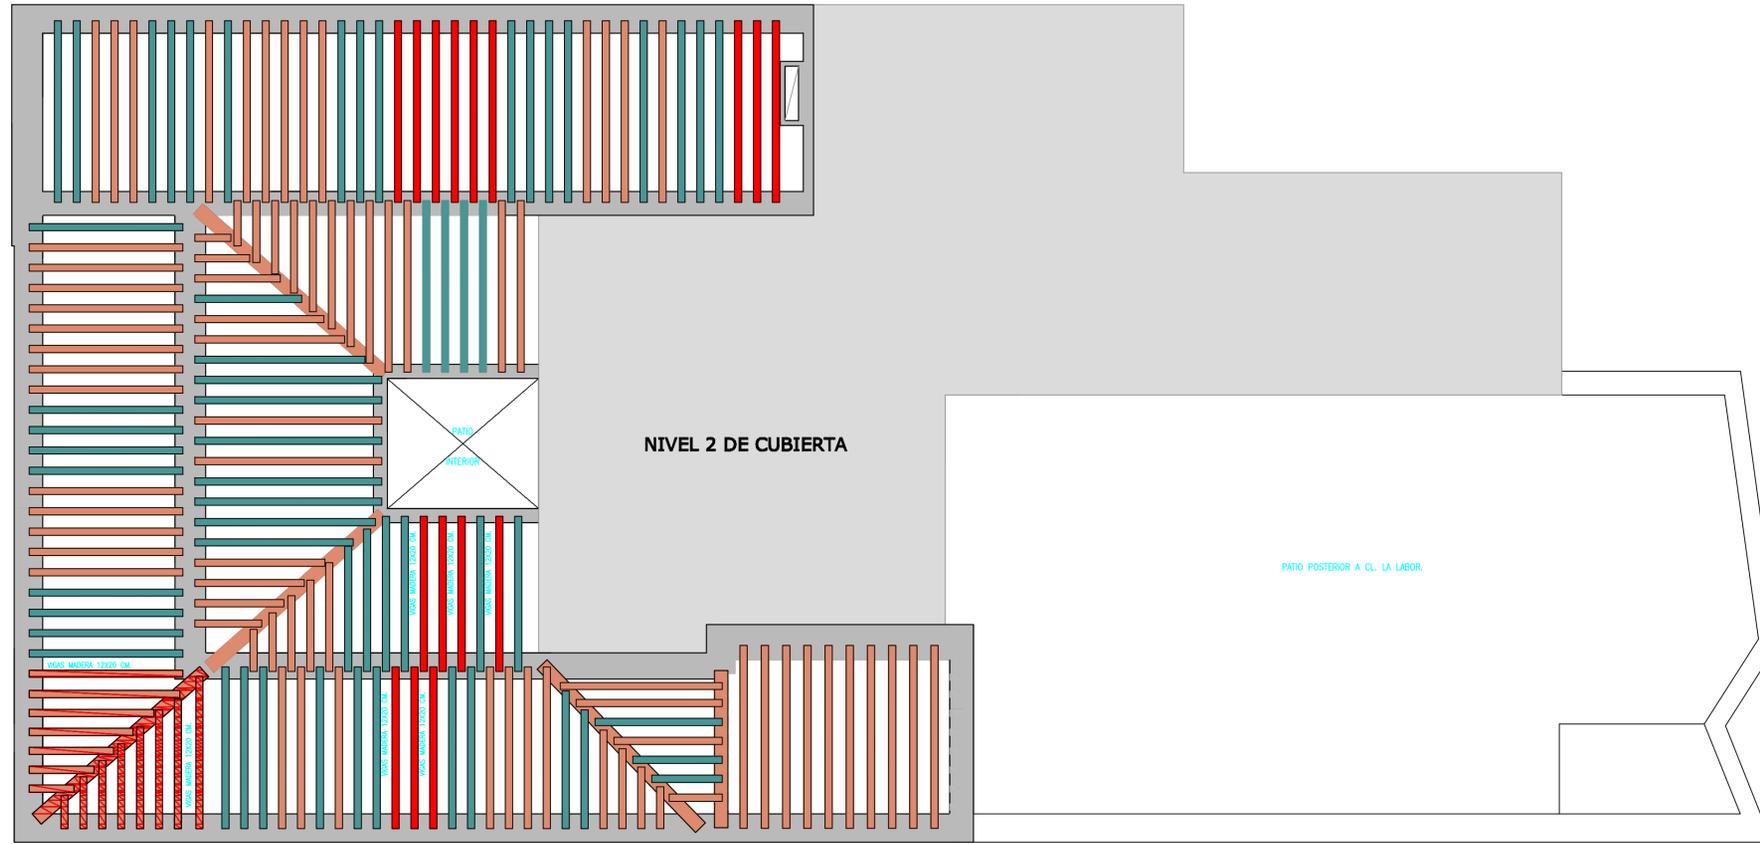
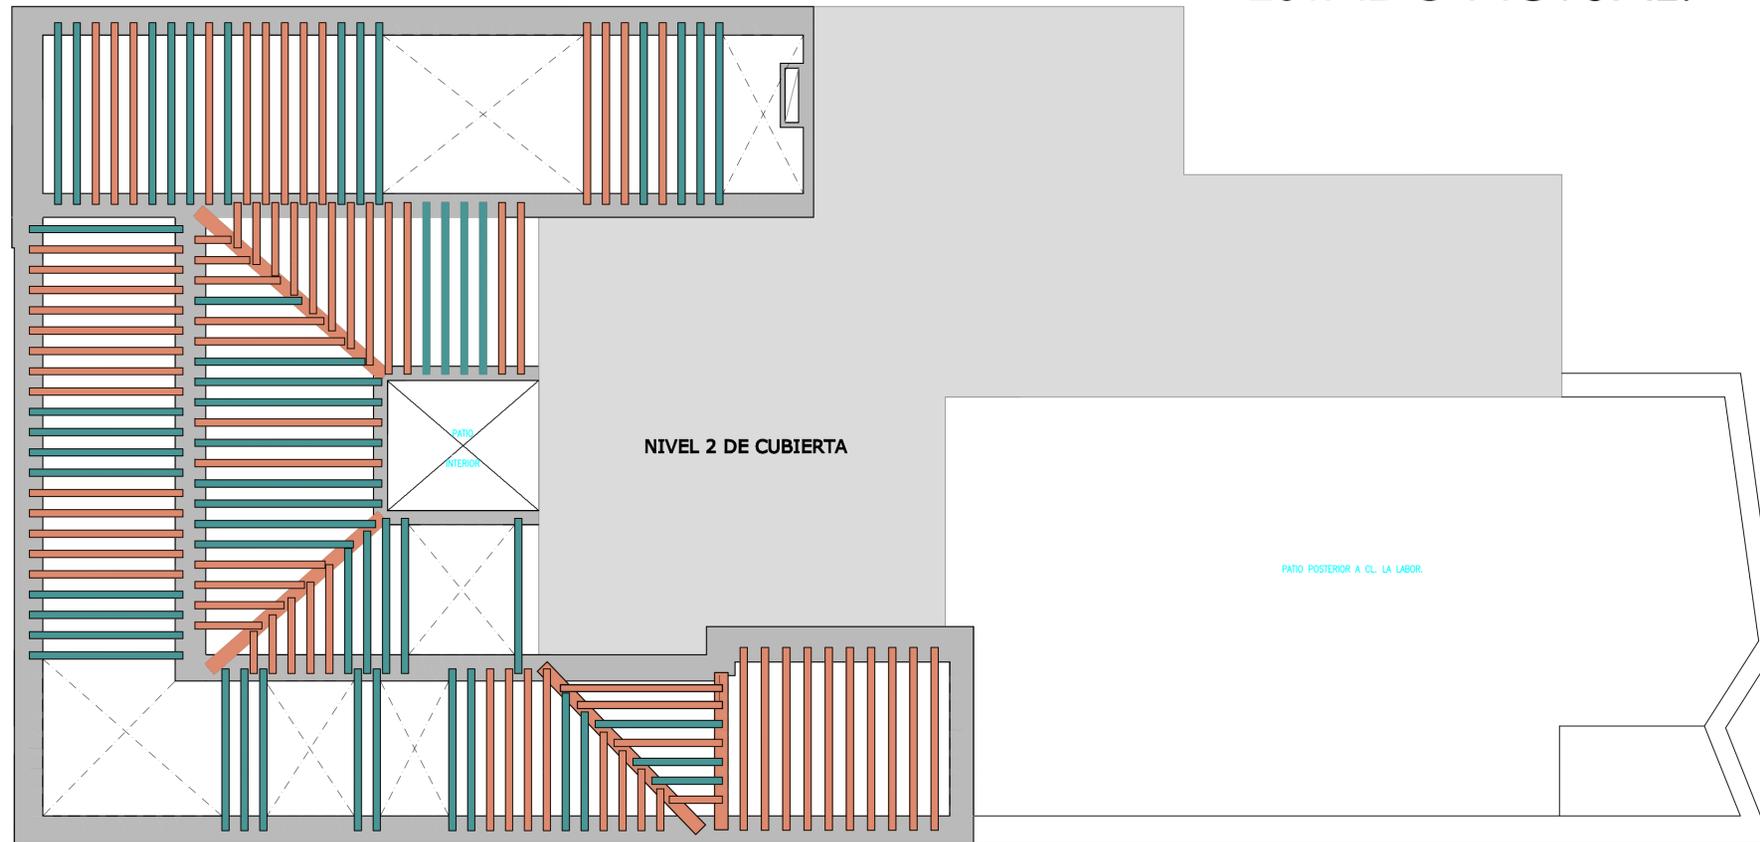
VISADO 28/06/2016 180620/29001 MMFG AUTORES: PLACIDO CÁNDIAS JIMÉNEZ
Nº PLANO: 16

ESTRUCTURA RECONSTRUIDA.

ESTADO ACTUAL.

PROMOTOR: EXCMO. AYUNTAMIENTO DE JUMILLA.
EXP.: RVL_RICO14 FECHA: 24/06/2016	PLANO: ESTRUCTURA DE CUBIERTA: NIVEL 1. ESTADO ACTUAL. ZONAS RECONSTRUIDAS.	
ESCALA: 1/75	SITUACIÓN: CALLE RICO nº 14. 30520. JUMILLA. (Murcia).

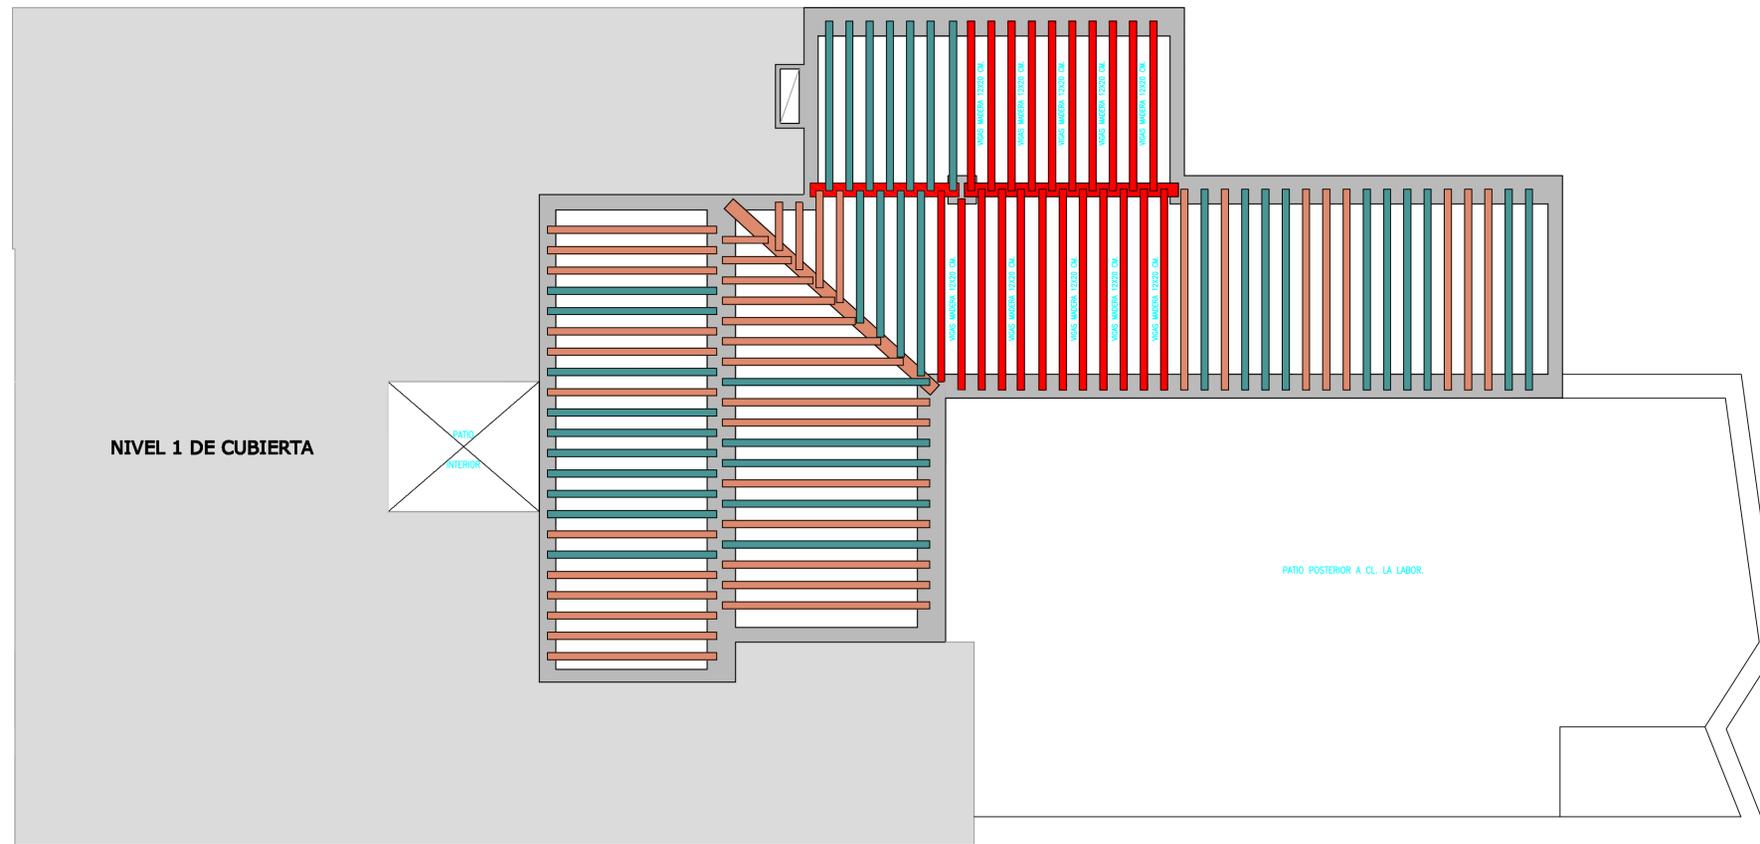
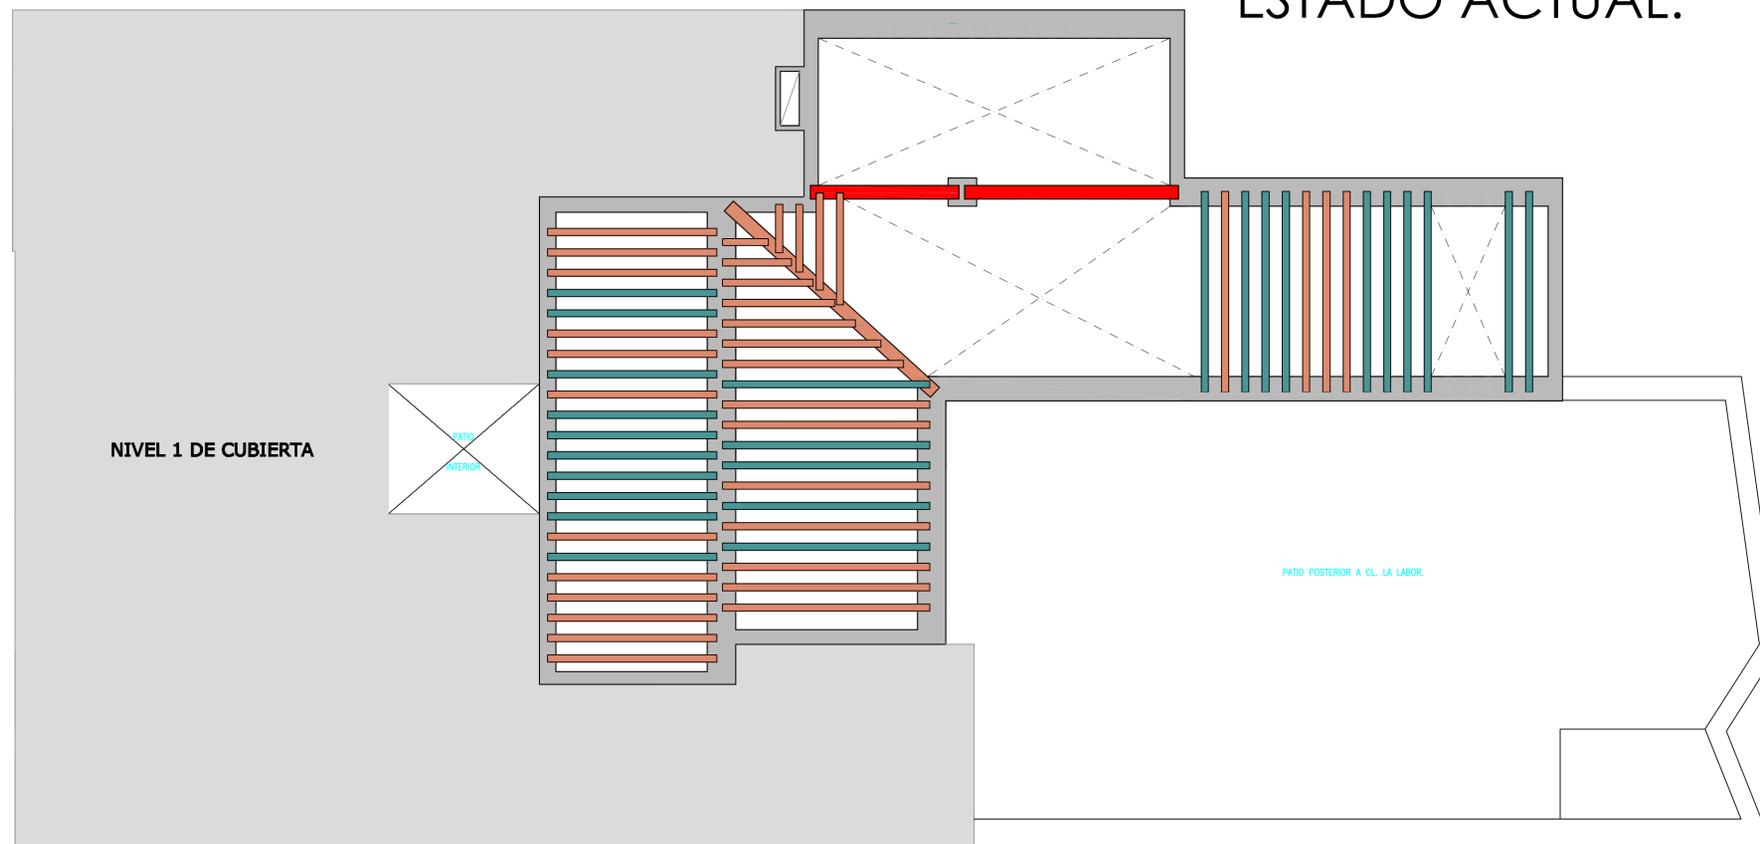
COAMU VISADO AUTORES: PLACIDO CÁNDIAS JIMÉNEZ
Nº PLANO: 17	SITUACIÓN: CALLE RICO nº 14. 30520. JUMILLA. (Murcia).

ESTRUCTURA RECONSTRUIDA.

ESTADO ACTUAL.

EXCMO. AYUNTAMIENTO DE JUMILLA.
EXP.: RH_RIC014 FECHA: 24/06/2016	PROMOTOR:	
ESCALA: 1/75	PLANO: ESTRUCTURA DE CUBIERTA: NIVEL 2. ESTADO ACTUAL. ZONAS RECONSTRUIDAS.
