PROYECTO BÁSICO Y DE EJECUCIÓN DE MEDIDAS DE URGENCIA, APEOS, LIMPIEZA, DESESCOMBRO Y REPOSICIÓN PUNTUAL DE CUBIERTA EN

“CASA SOLARIEGA PÉREZ DE LOS COBOS” . (S. XVI).

2016

**Promotor: EXCMO.
AYUNTAMIENTO DE JUMILLA.
Situación: CALLE RICO Nº 14.
30520. JUMILLA. (MU).
Arquitecto:
PLÁCIDO CAÑADAS JIMÉNEZ.**

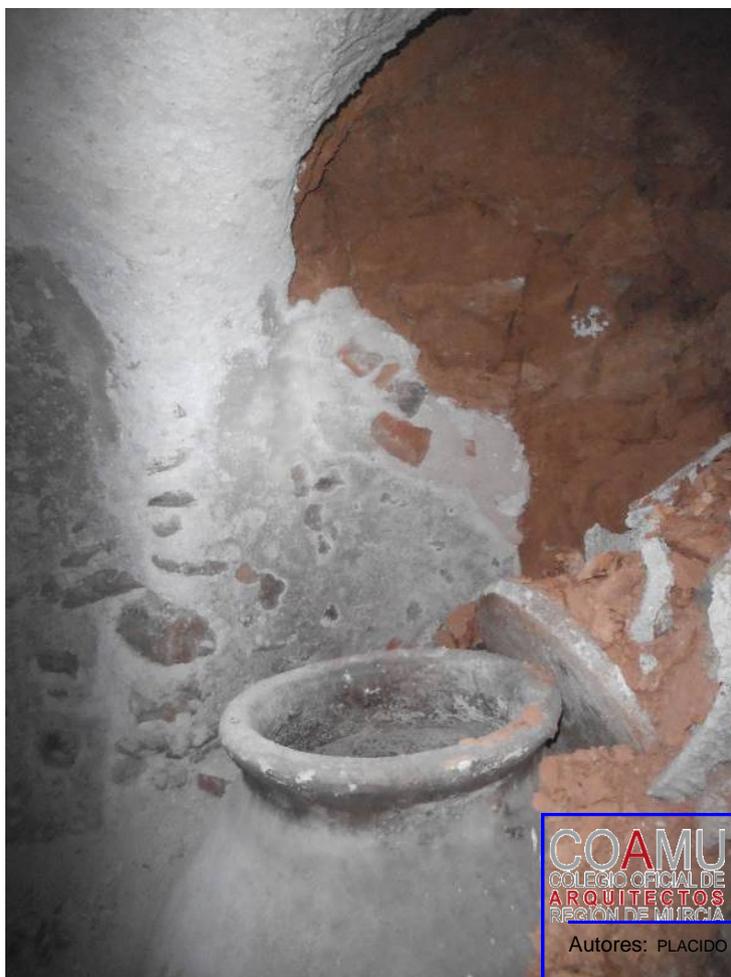
Hornacina con desprendimiento de cúpula y terreno natural bajo la edificación, porche de planta baja.

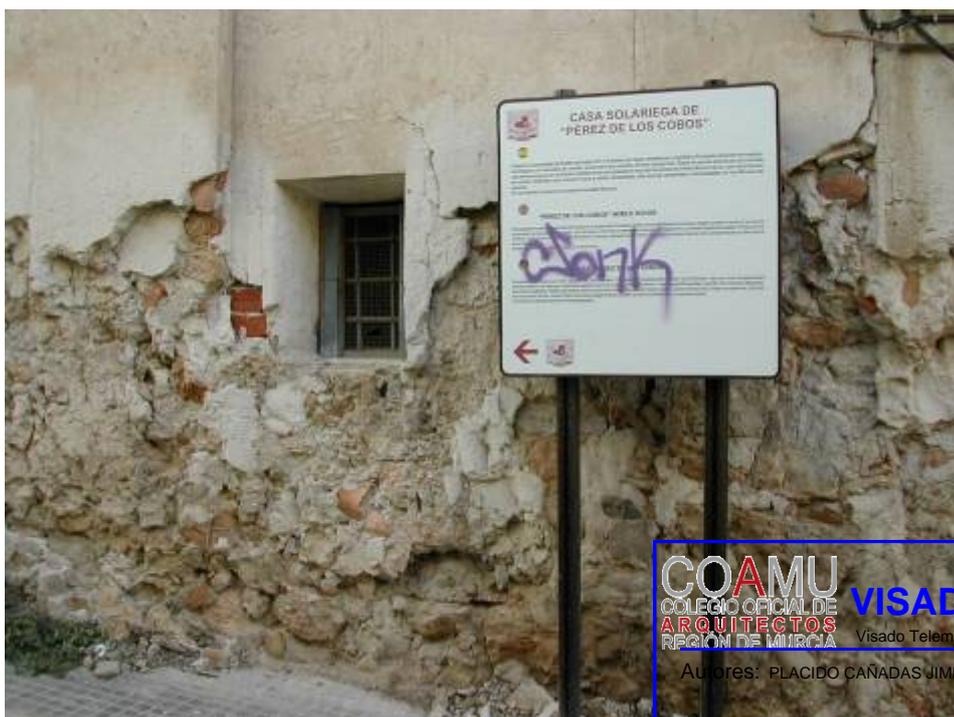
Los dos huecos inferiores que iluminan la sala de espera o despacho son de dimensiones distintas. Estos huecos tienen ventana y reja, con dimensiones de 2,5 palmos por 3 palmos (51x62 cm), y 2 palmos por 2,5 palmos (41x51 cm). Los barrotes de las ventanas tienen al igual que el resto sus barrotes pasantes por ojal, el entorno de estos huecos está muy deteriorado, incluso están reparados con ladrillos y piedra en los rellenos realizados, tomados con yeso, y no con cal como tiene el muro original calicastro.

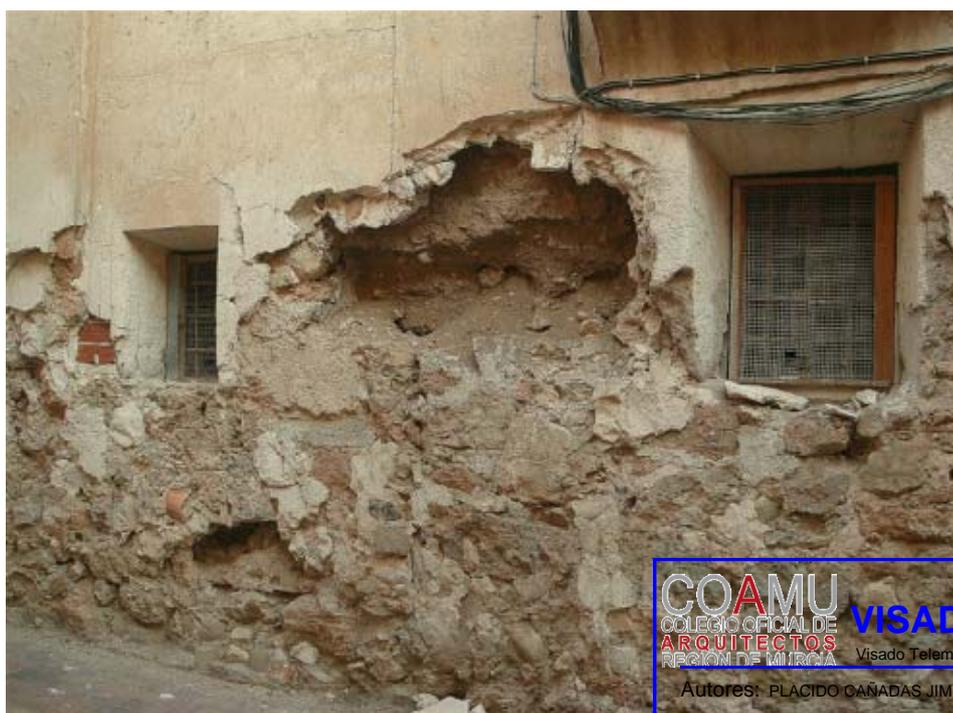
Degradación de muro de fachada.

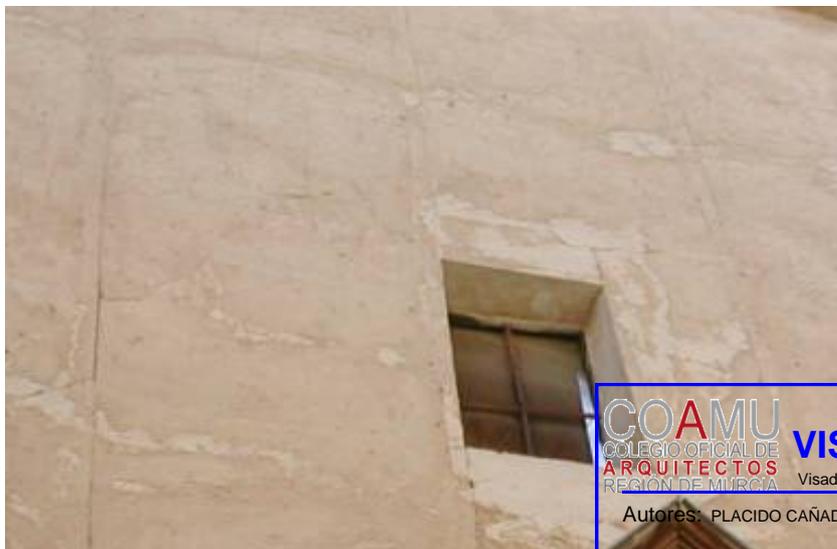
Las jambas de estas ventanas están enyesadas y a sendos huecos les falta el umbral en su parte inferior, donde aparecen piedras de mediano tamaño, cogidas con mortero bastardo y yeso en las reparaciones.

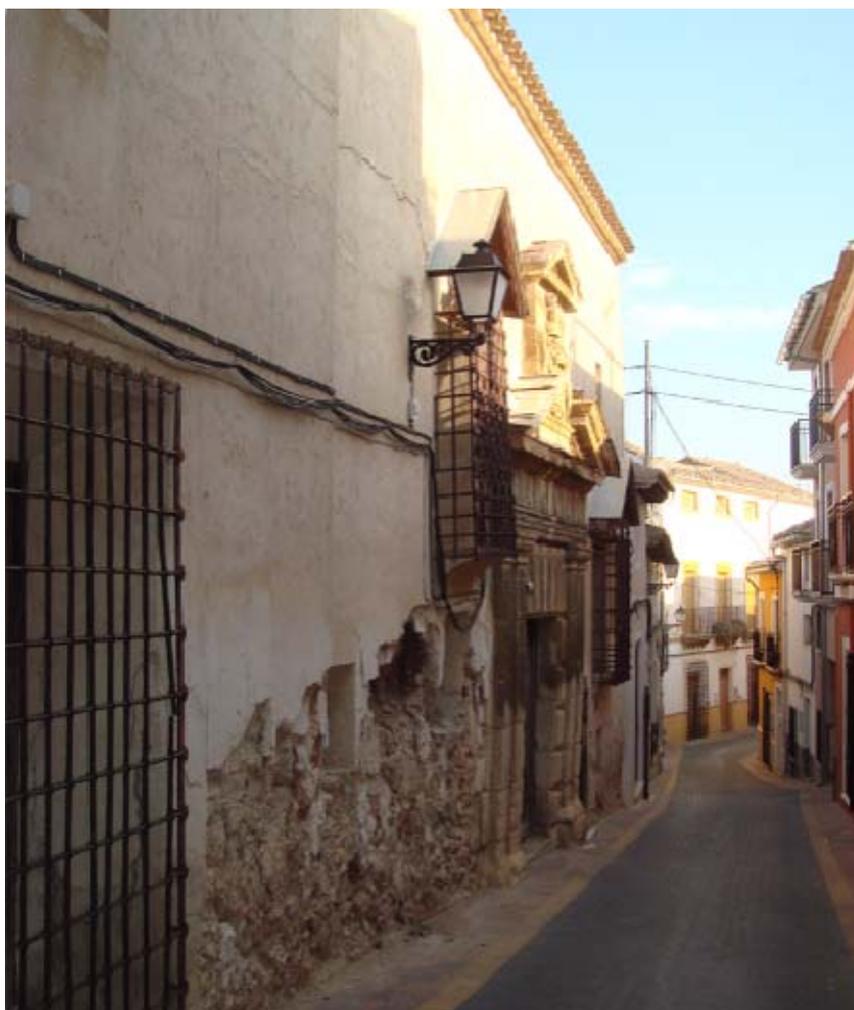
DESPRENDIMIENTOS EN TODO EL ZÓCALO, hasta 1,00 m de altura; Causa: la falta de impermeabilización con el terreno, y al tipo de firme de calle, es propenso desde que estaba empedrada en 1890, incluso anteriormente sería terreno natural, pues se adapta la cimentación al terreno.

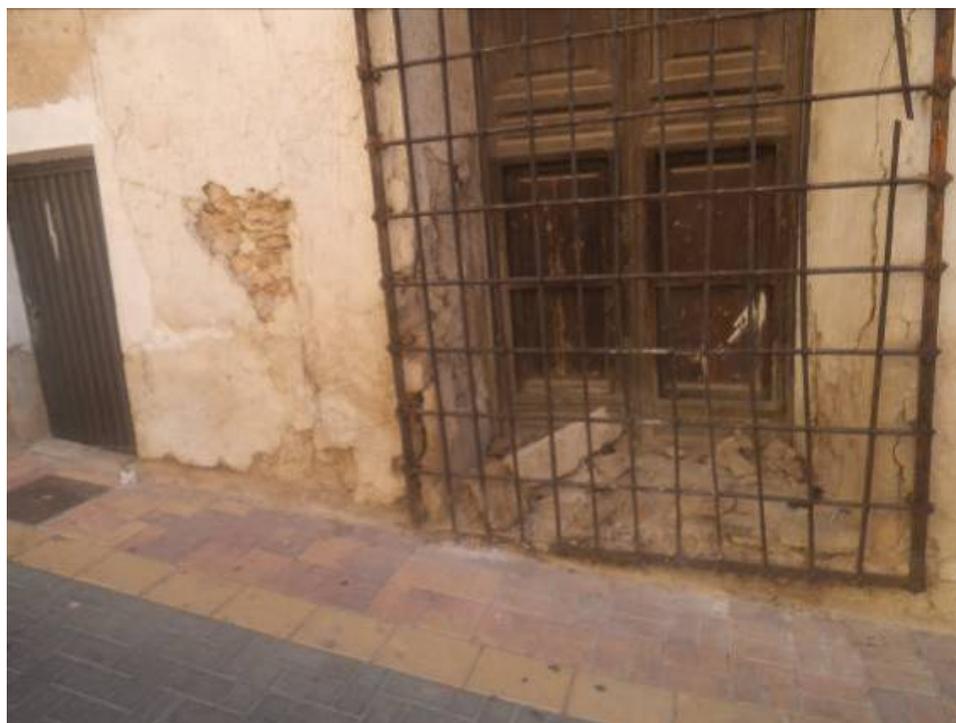
LA CERRAJERÍA ESTÁ DOBLADA, EN TENSIÓN, soportando el peso de la fachada y barrotes de forja rotos, además de oxidadas en general.

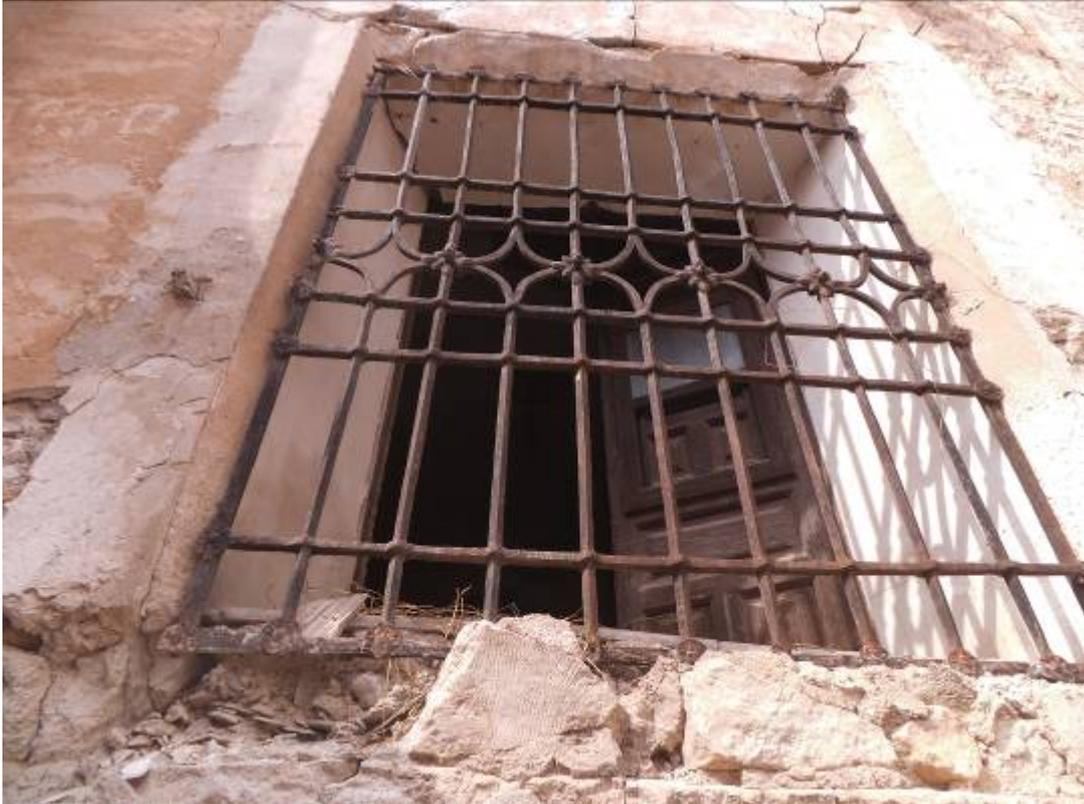
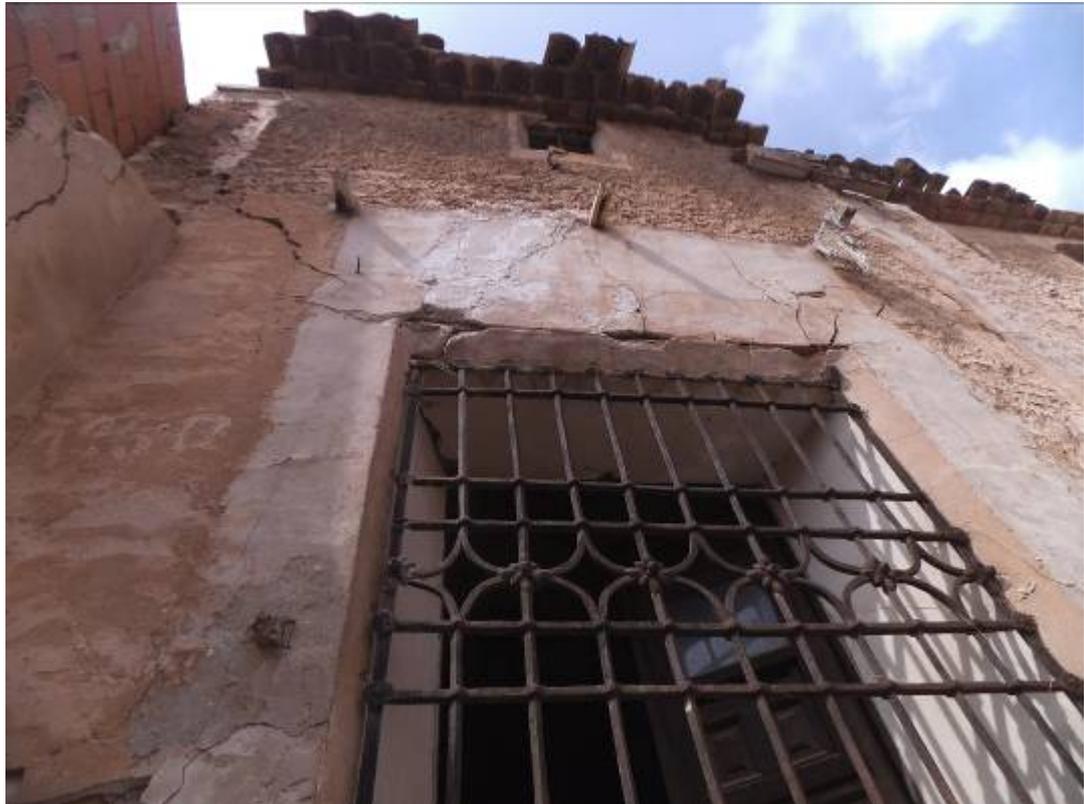
La utilización del mortero de cemento y ladrillos cerámicos nos indica cómo se hicieron reformas en los 1950, mediados del Siglo XX, para adaptar un dormitorio y baño, en este lugar que se distingue por su mampostería de ladrillos, aumentando las dimensiones de los huecos originales.

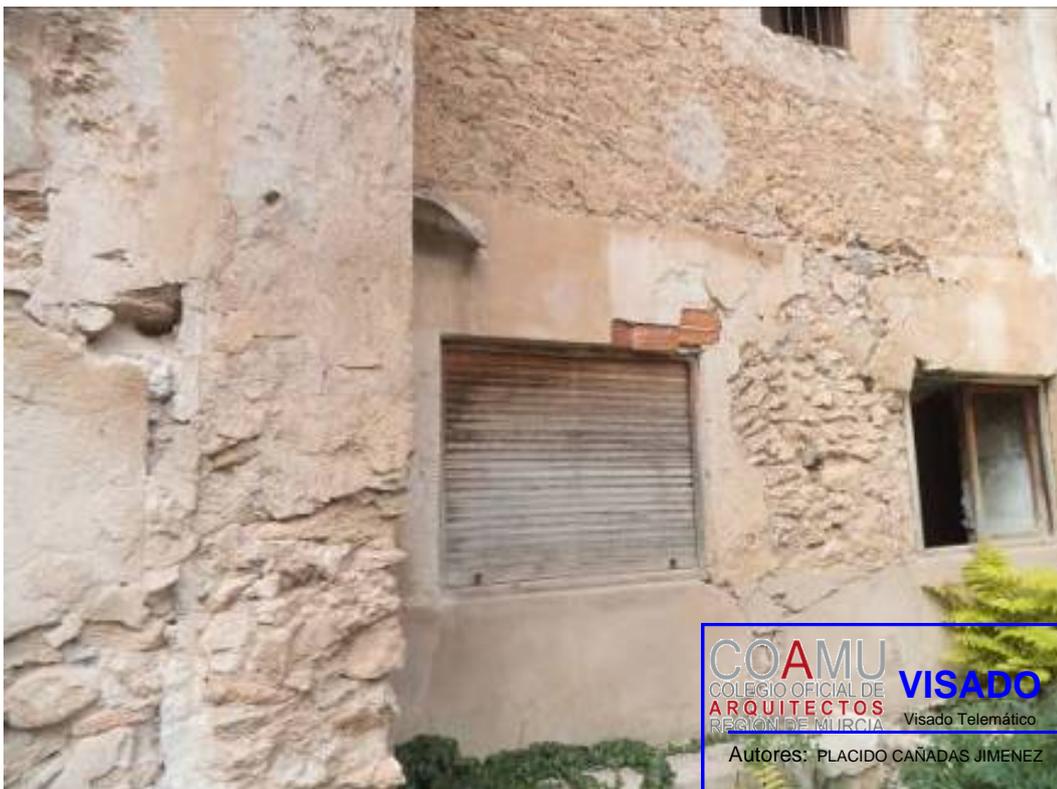
También observamos en tercera planta los tirantes de madera que tratan de sujetar el paño de fachada de esta ampliación del Siglo XVII, tal vez se pueden apreciar en interior e bóveda semisótano. Son crucetas que se unen a media madera con los tirantes.

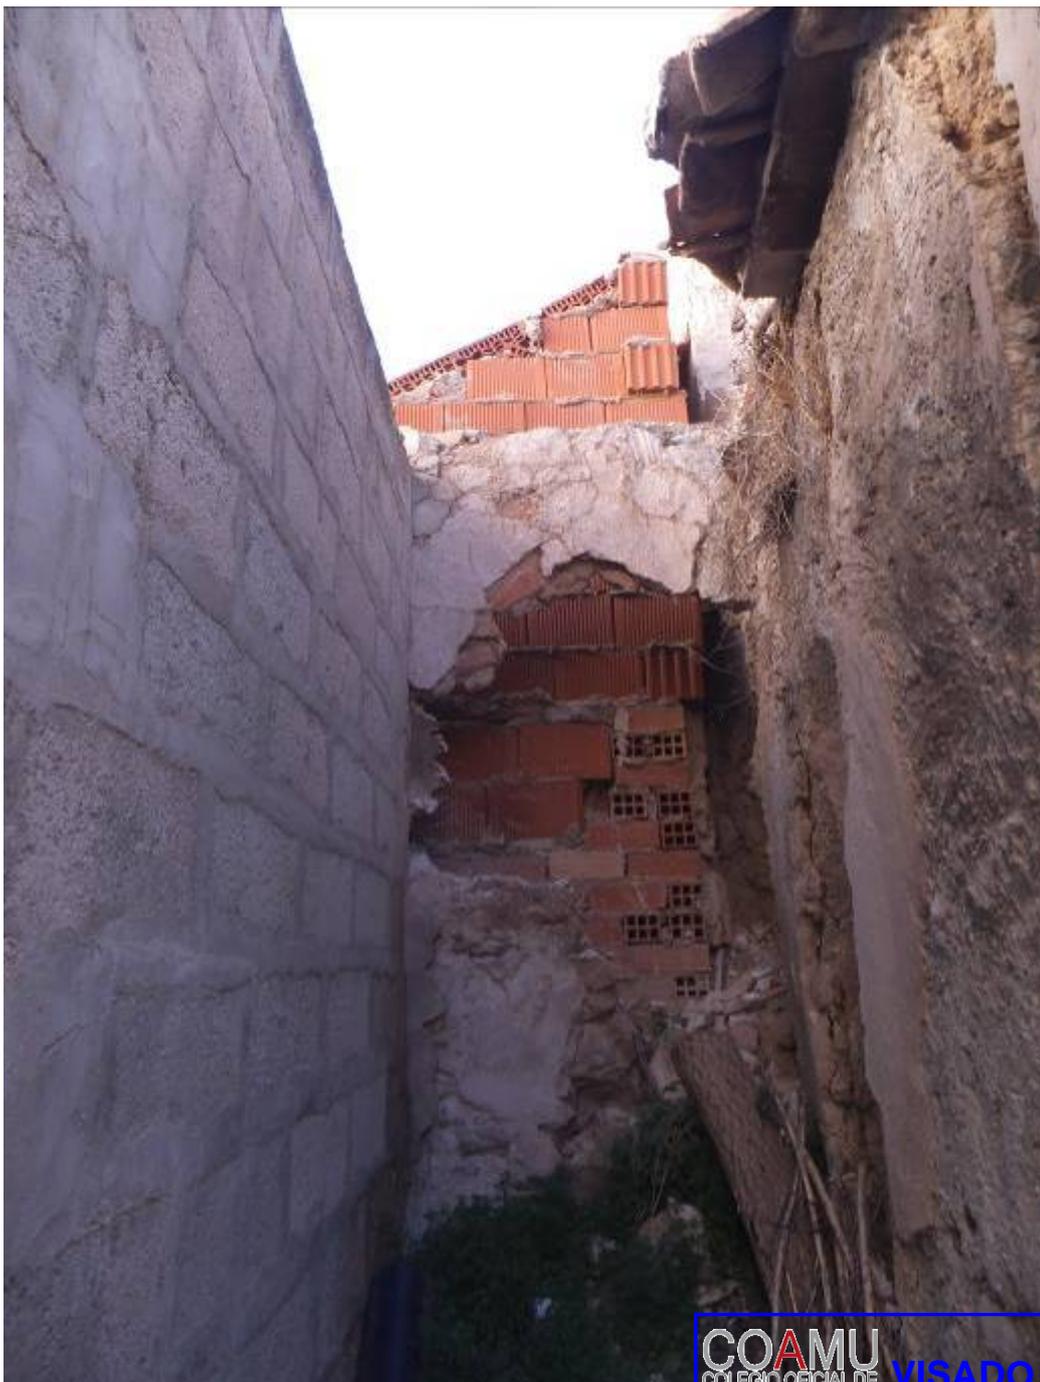
El final de callejón ha sido recuperado por los vecinos como se puede observar, con construcciones inadecuadas, pues no solo ocupan el espacio libre, sino que se separan de los muros de la vieja construcción, con lo cual el agua de cubierta se transmite a las plantas inferiores, deteriorando los muros e incluso la cimentación existente. Estos muros tienen en planta baja o patio posterior, las cuadras y sala de carruajes, que se encuentran en peor estado por la acumulación de las aguas de lluvia, habiendo reventado los pesebres que se sitúan junto al muro norte.

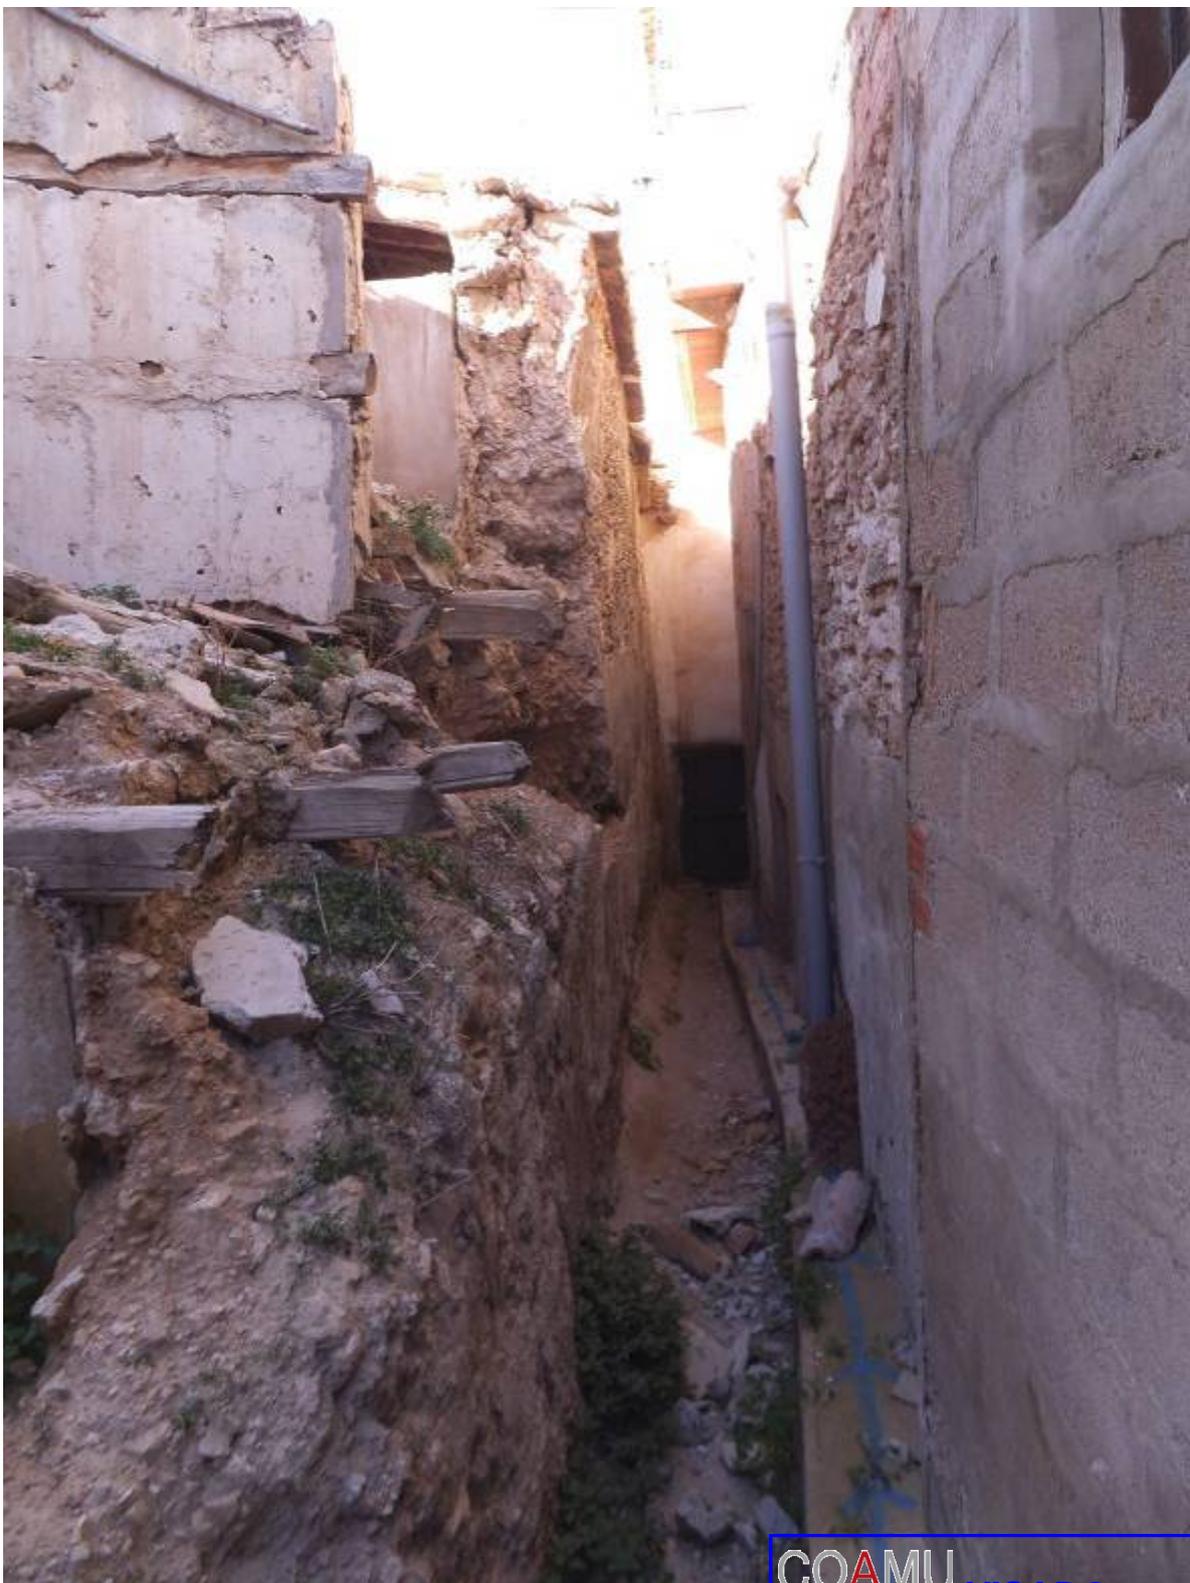
Callejón en fachada norte, con huecos de ventilación e iluminación, algunos de los cuales ya está derrumbado como se puede comprobar.

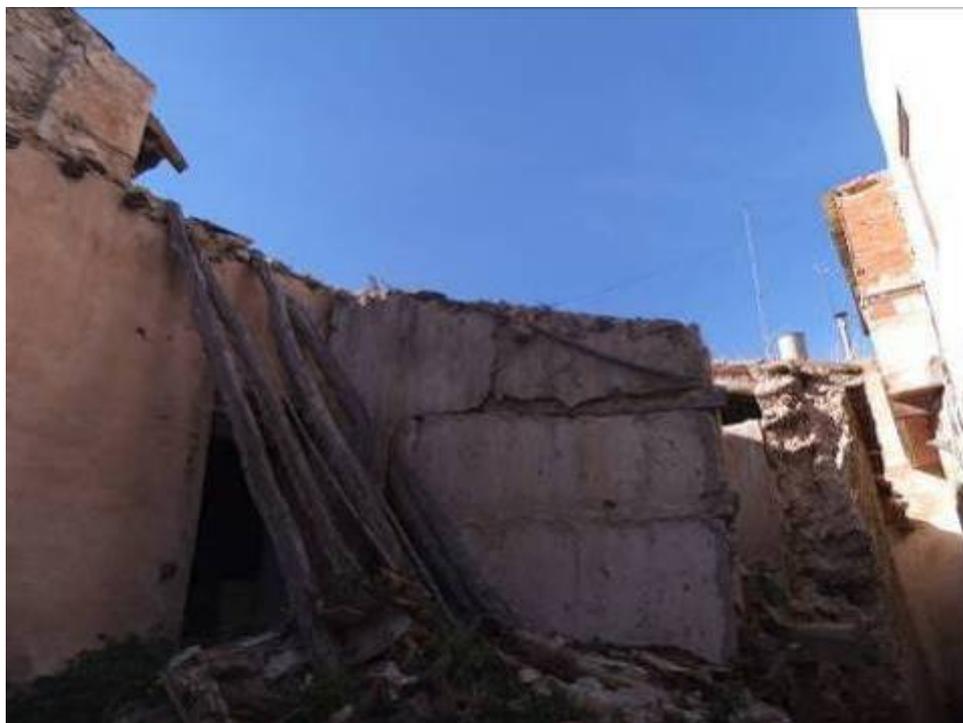
Vista de cámaras desde primera planta sin muro norte, un tabicón con entramado de madera permanece en pie por la rigidez que le confiere el entramado de madera.

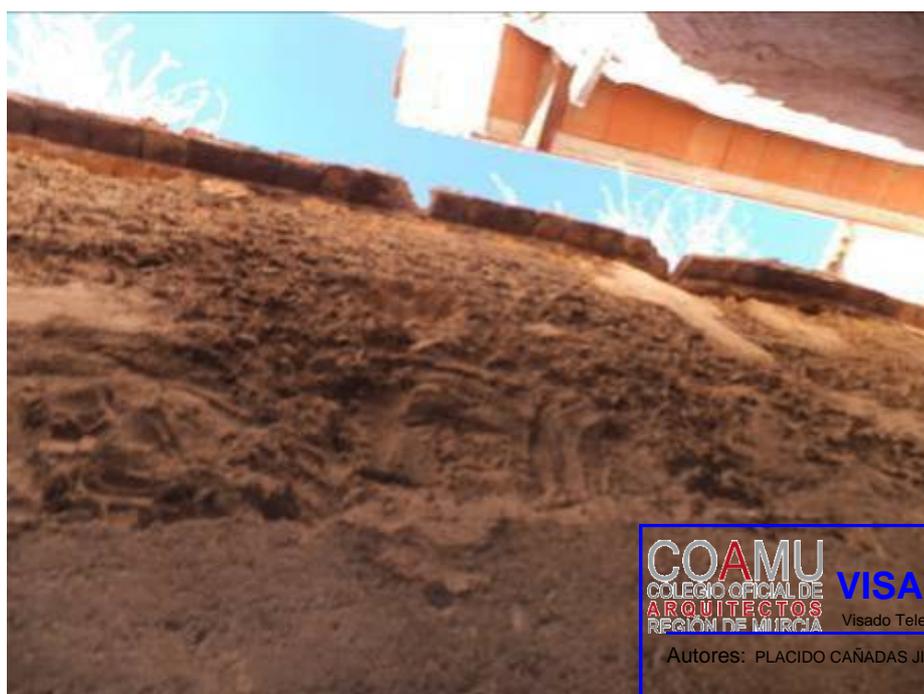
El muro de más de 7,00 m de altura, está totalmente descarnado por la acción del agua de las propias chorreras de las tejas de cubierta, y también se suman los nuevos tejados o terrazas que se han construido sin permiso alguno, y al lanzar el agua, choca con la pared o muro situado a penas 60 cm de distancia, desgranando el muro calicastro, formado por tierra, cal y cantos rodados, y guarnecido con argamasa o mortero bastardo y posterior enlucido con yeso.

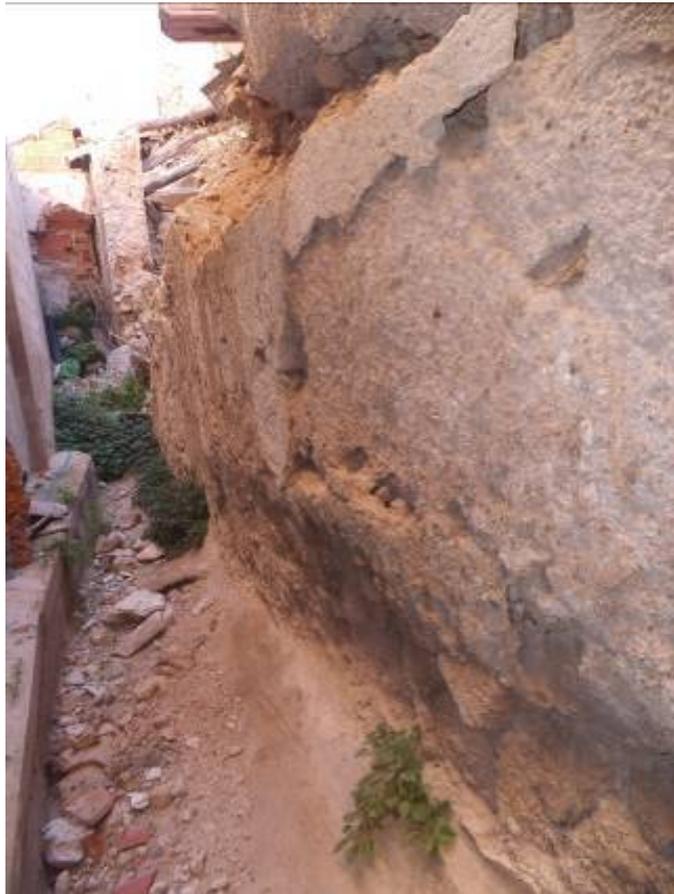
Situación derrumbe del muro norte.

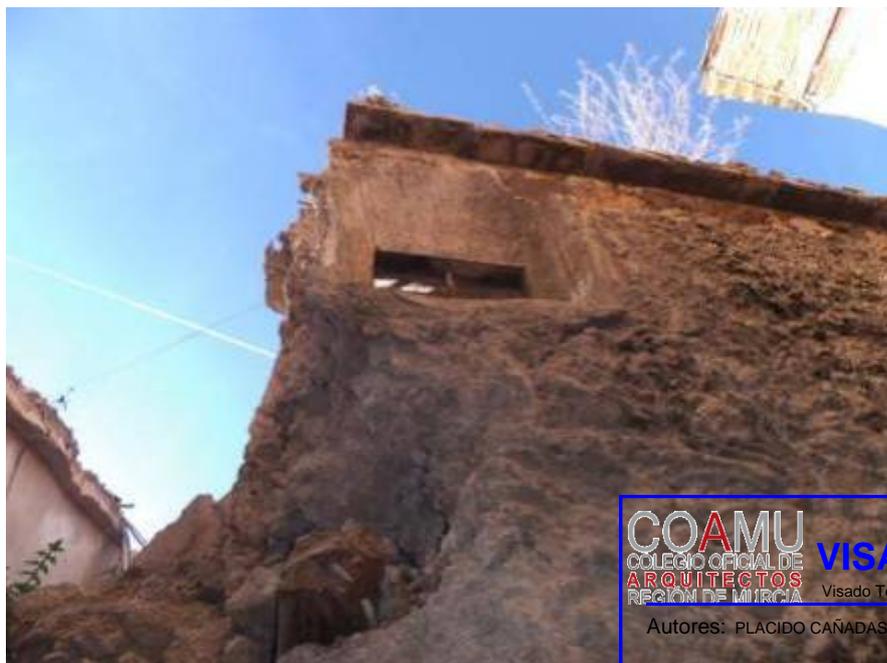
Muro de cal y canto de 60 cm. Coronación de pared con alero doble y teja a callejón de 1,00 m, se observa que la pared de fachada tiene vuelco o tendencia a exterior (tiene trabas para sustentar el frente).

Ventana de cámaras con derrame casi perdida por derrumbe del muro.

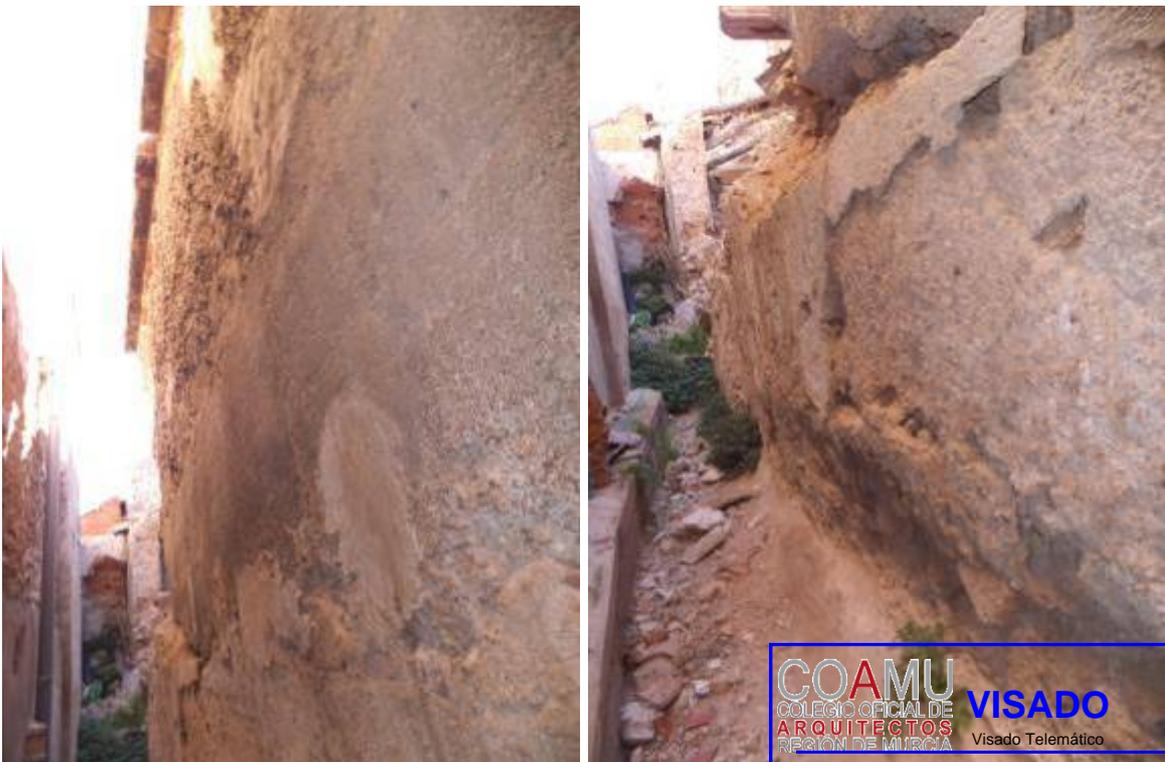
Muro norte derruido por acción del colapso de cubierta.

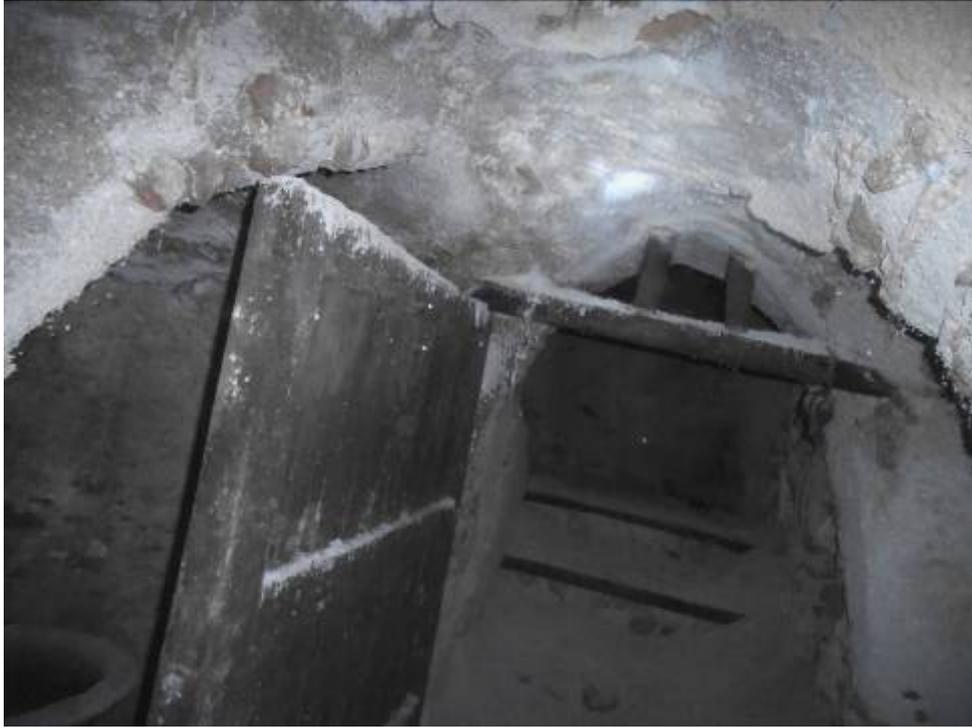
Puerta con balaustres con dintel (arco apuntado), aristas de la primera hornacina tras la puerta de la entrada se refuerza con muro de cal y canto.

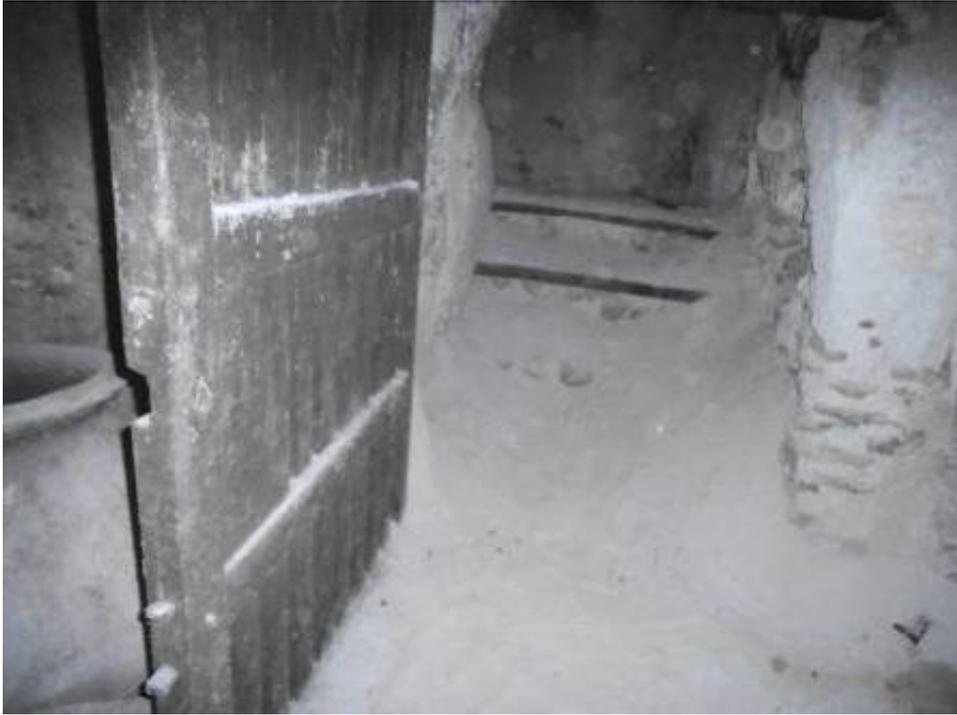
Paso con escaleras en recodo. Refuerzo del arranque de arcos de bóveda con cascotes tomados con mortero de cal y aljezones o piedra de tamaño adecuado, "ripio" para recrecer desprendimientos.

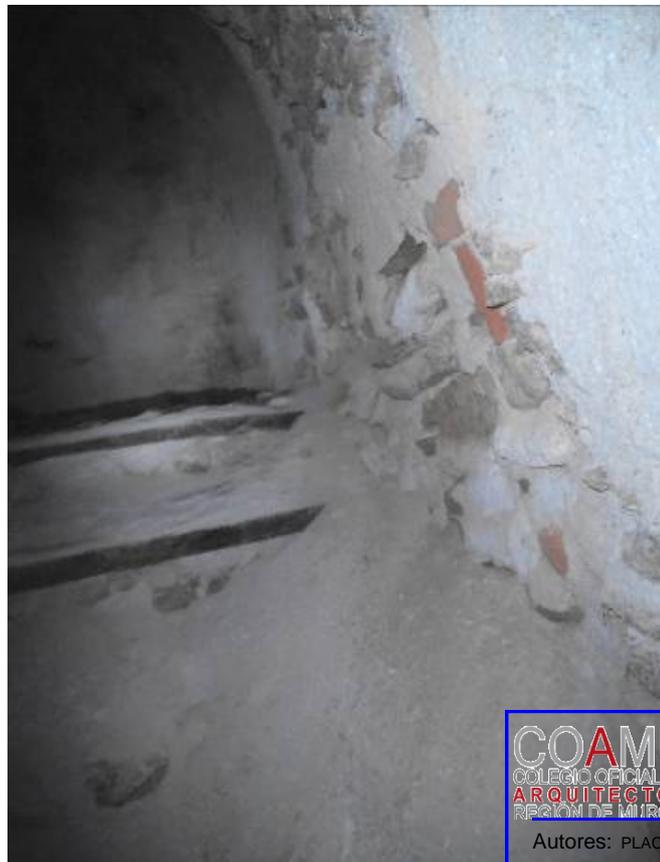
Interior de elemento trilobular con aristas retocadas, y desprendimiento de revestimiento, dejando ver la arcilla compacta.

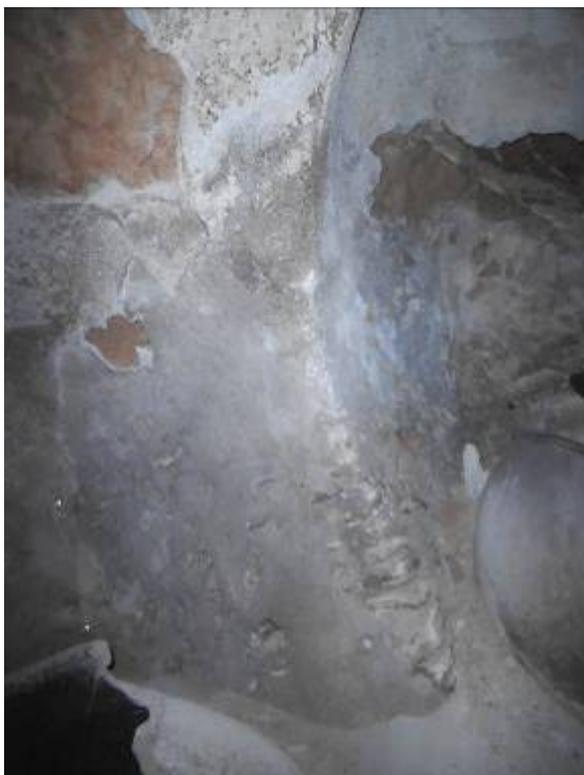
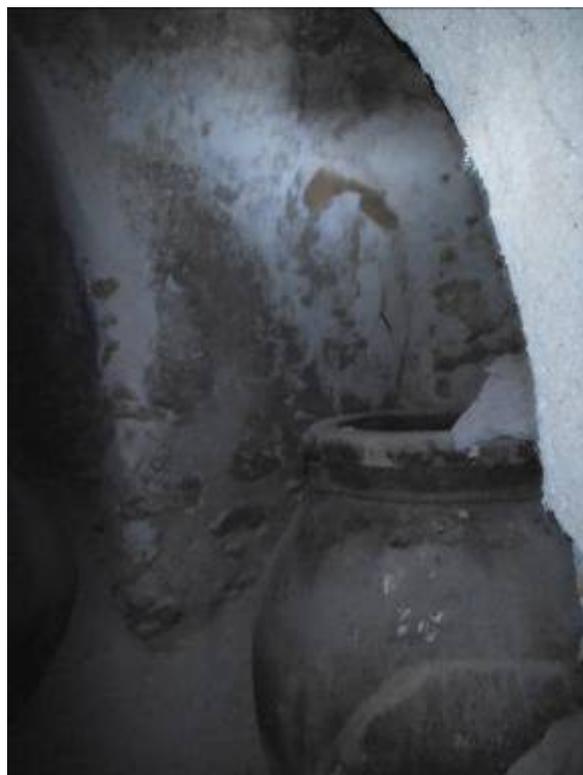
Bóveda de arista que forman las tres hornacinas como cabecero de una ermita y desprendimiento de terreno en bóveda longitudinal central, y agrietamiento de la misma en el refuerzo con piedra y cal en una hornacina a la derecha.

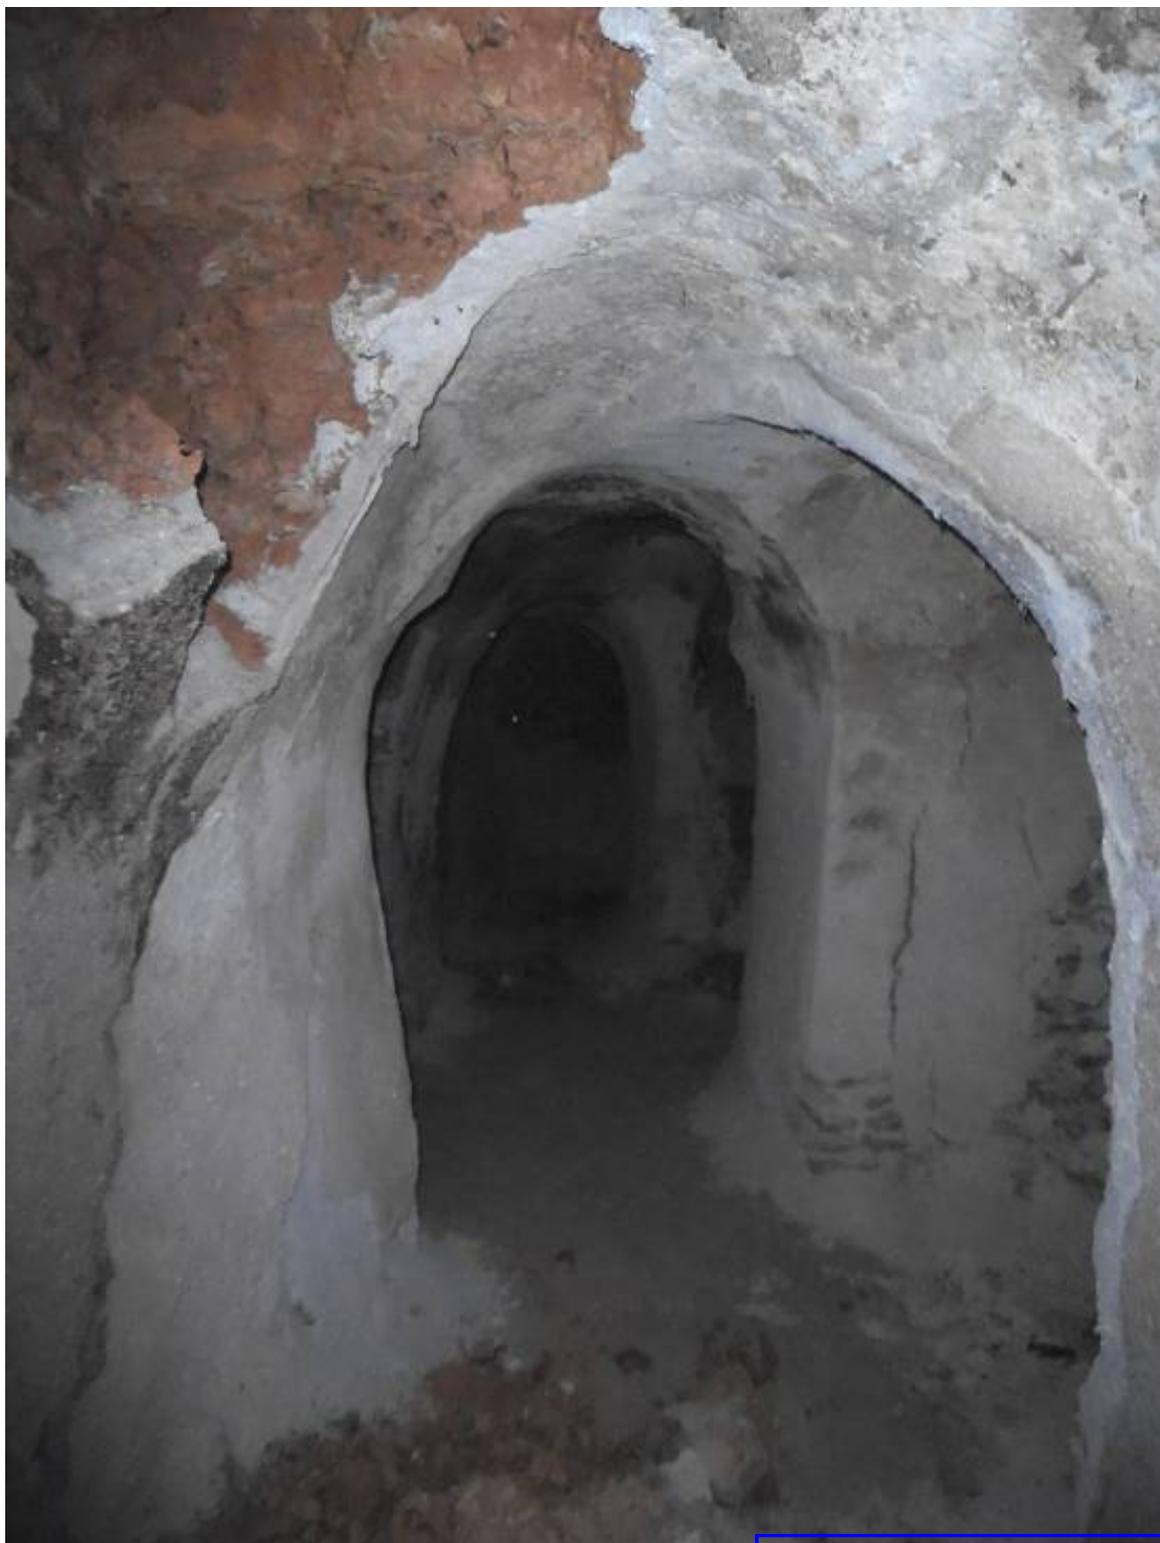
Zona desprendida.

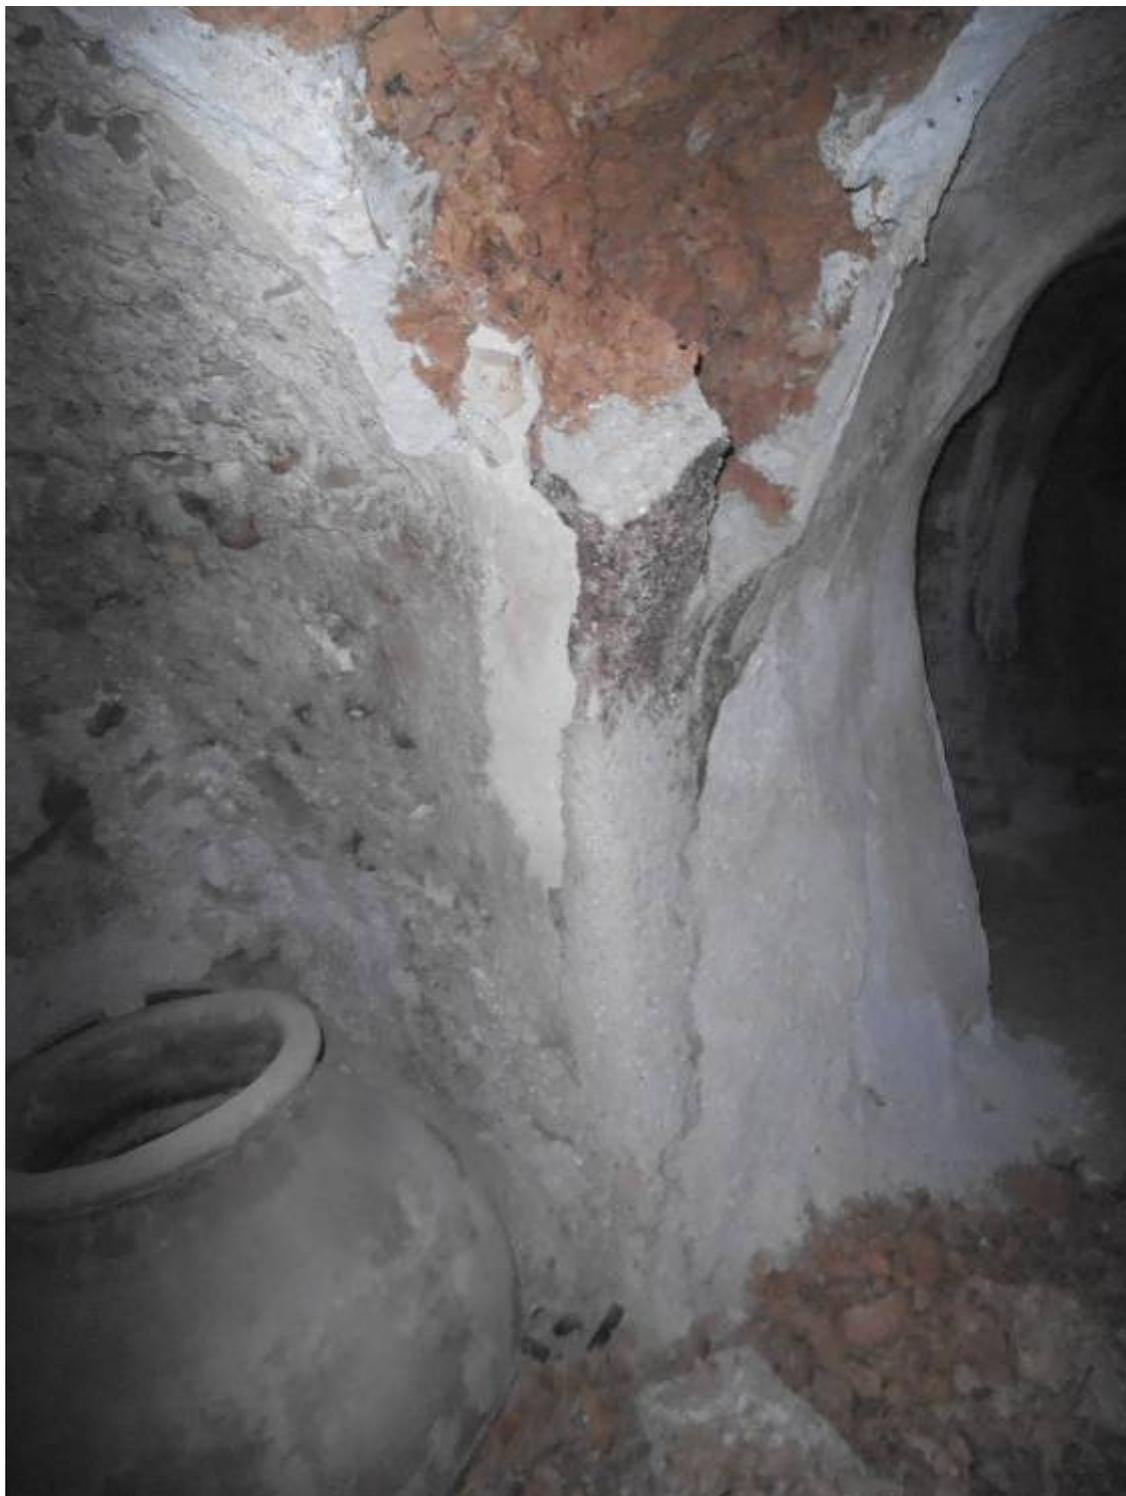
Parte de pechina desprendida en hornacina a izquierda del paso central.

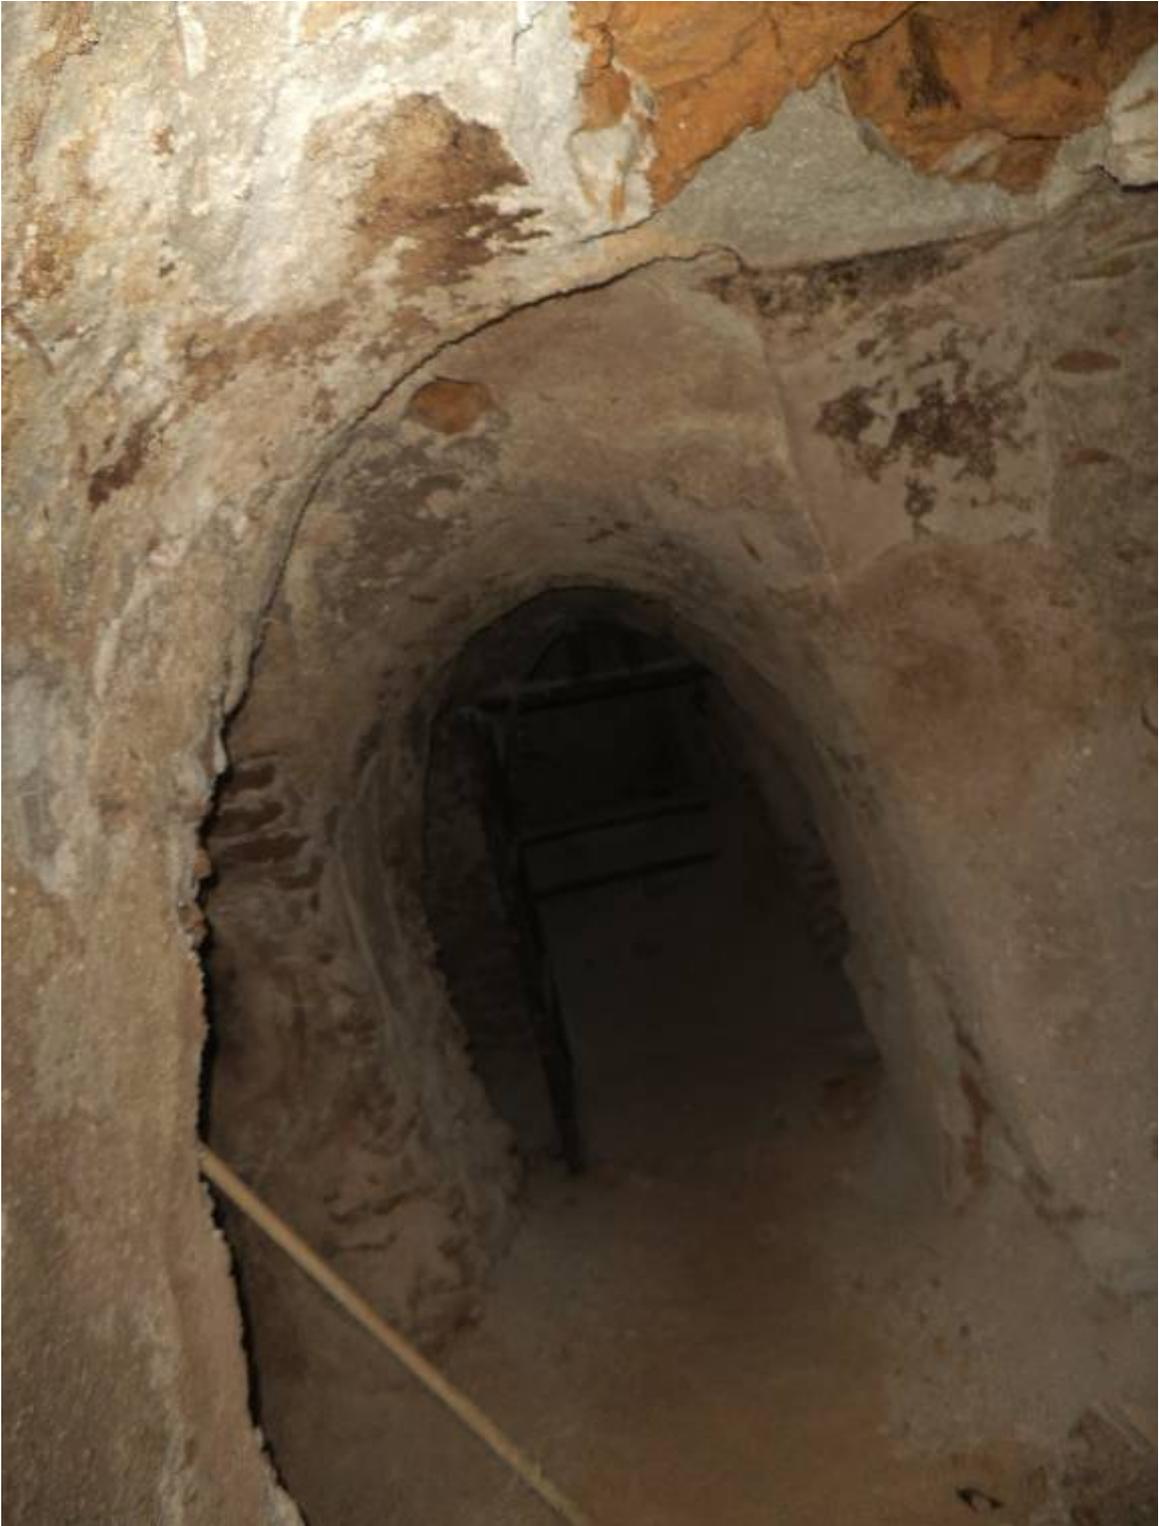
Desprendimiento de techo en galería principal.
