PROYECTO BÁSICO Y DE EJECUCIÓN DE MEDIDAS DE URGENCIA, APEOS, LIMPIEZA, DESESCOMBRO Y REPOSICIÓN PUNTUAL DE CUBIERTA EN

“CASA SOLARIEGA PÉREZ DE LOS COBOS” . (S. XVI).

2016

**Promotor: EXCMO.
AYUNTAMIENTO DE JUMILLA.
Situación: CALLE RICO Nº 14.
30520. JUMILLA. (MU).
Arquitecto:
PLÁCIDO CAÑADAS JIMÉNEZ.**

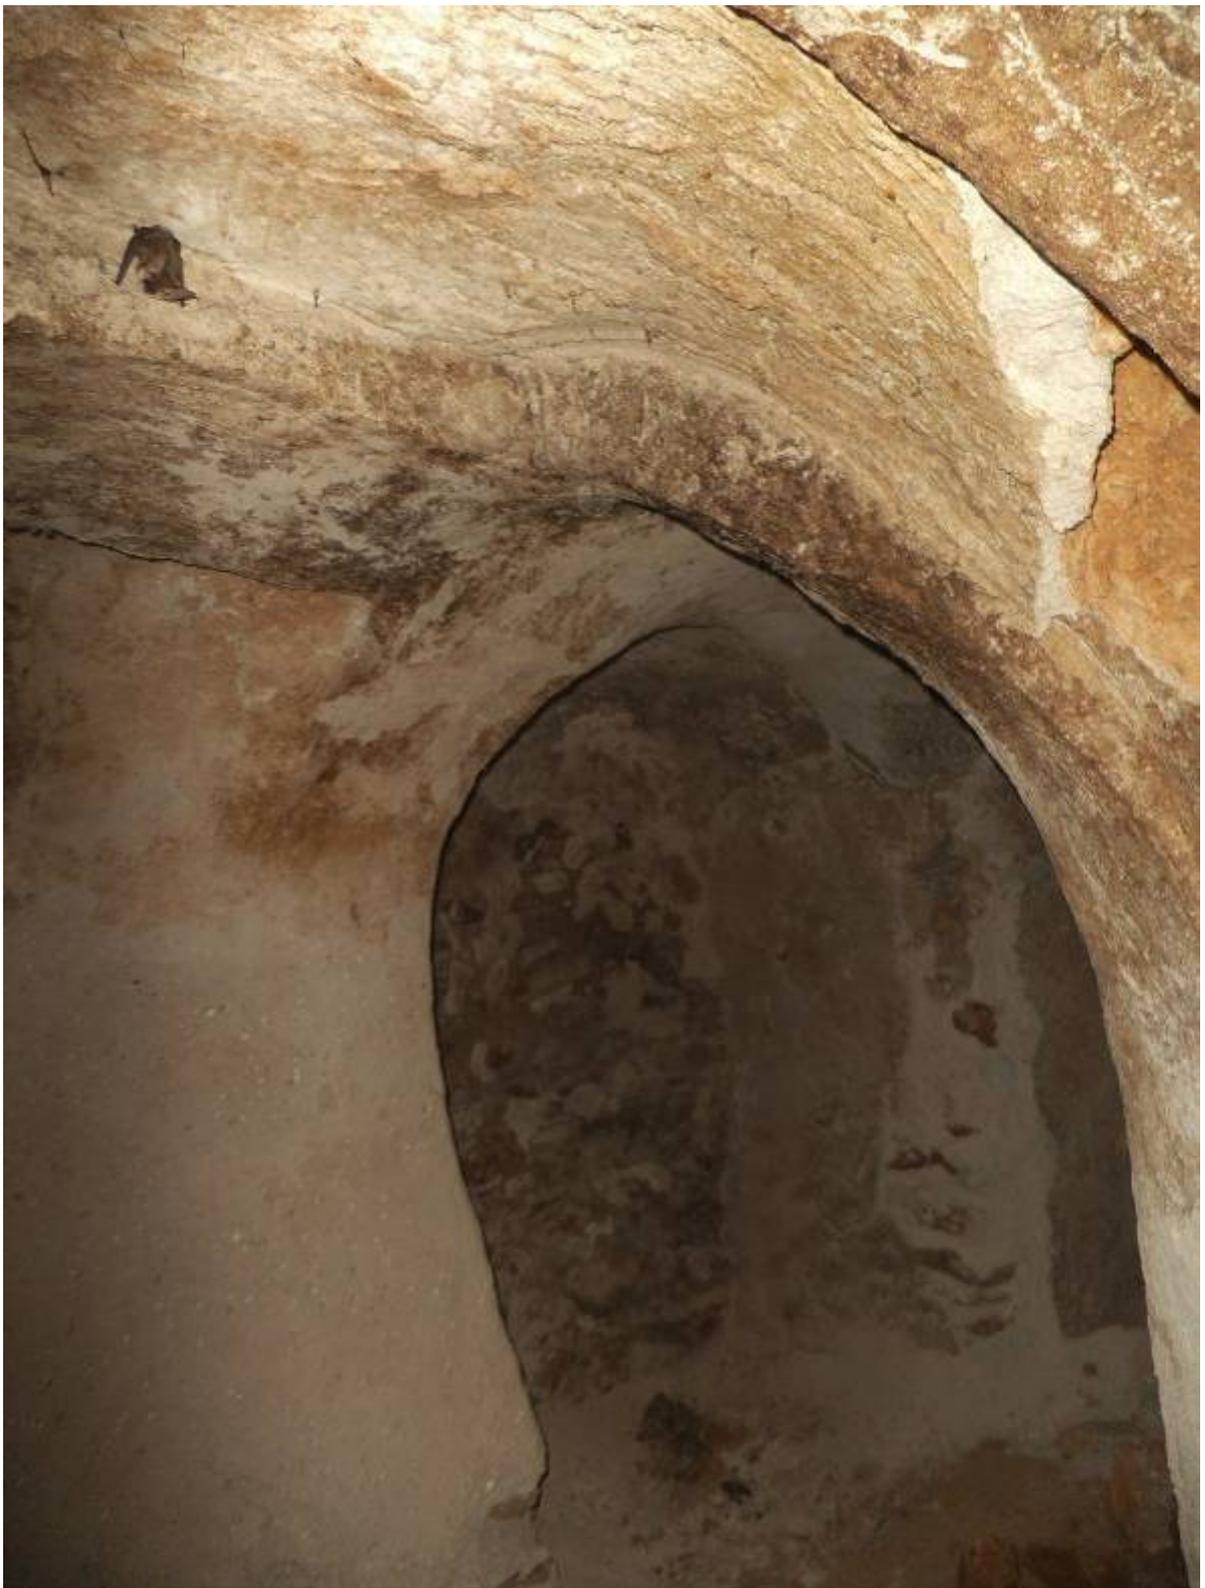
Acceso a galería trilobulada, se observa reforzado el arco de galería central.

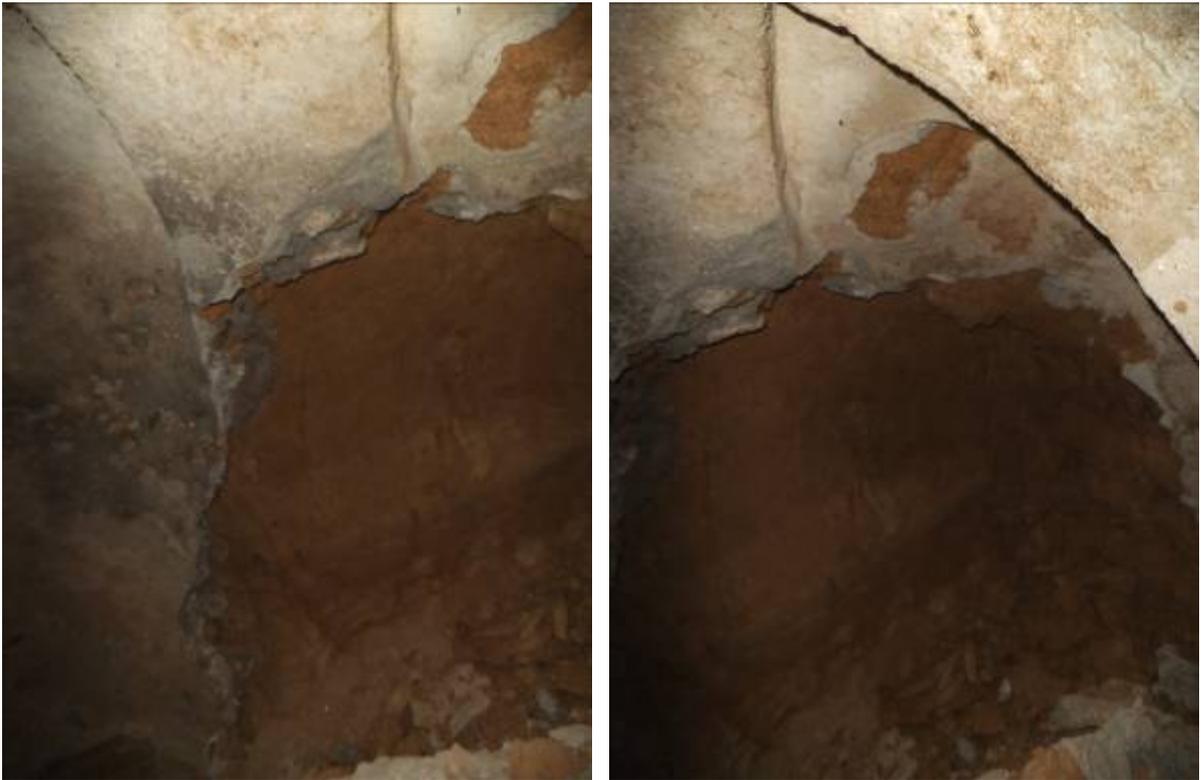
Desprendimiento de bóveda y arista de arco, al fondo de galería.

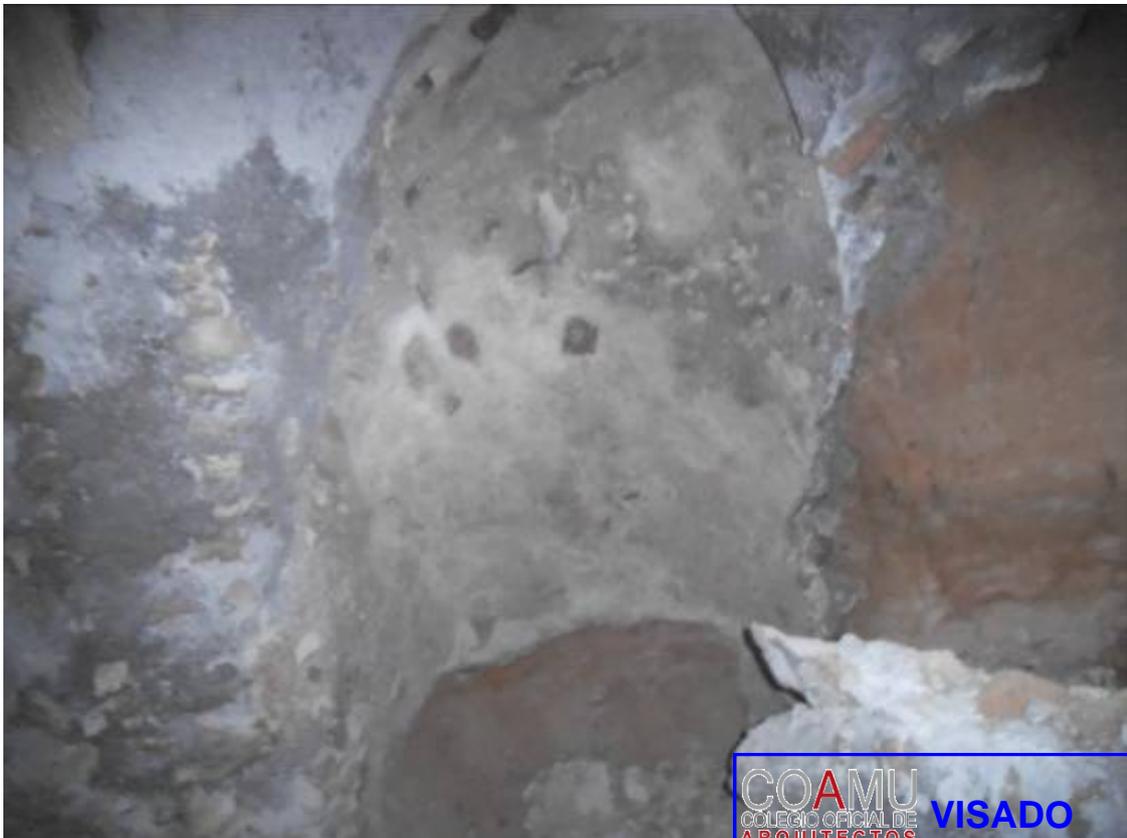
Bloque de argamasa desprendido en arista de arco de hornacina.

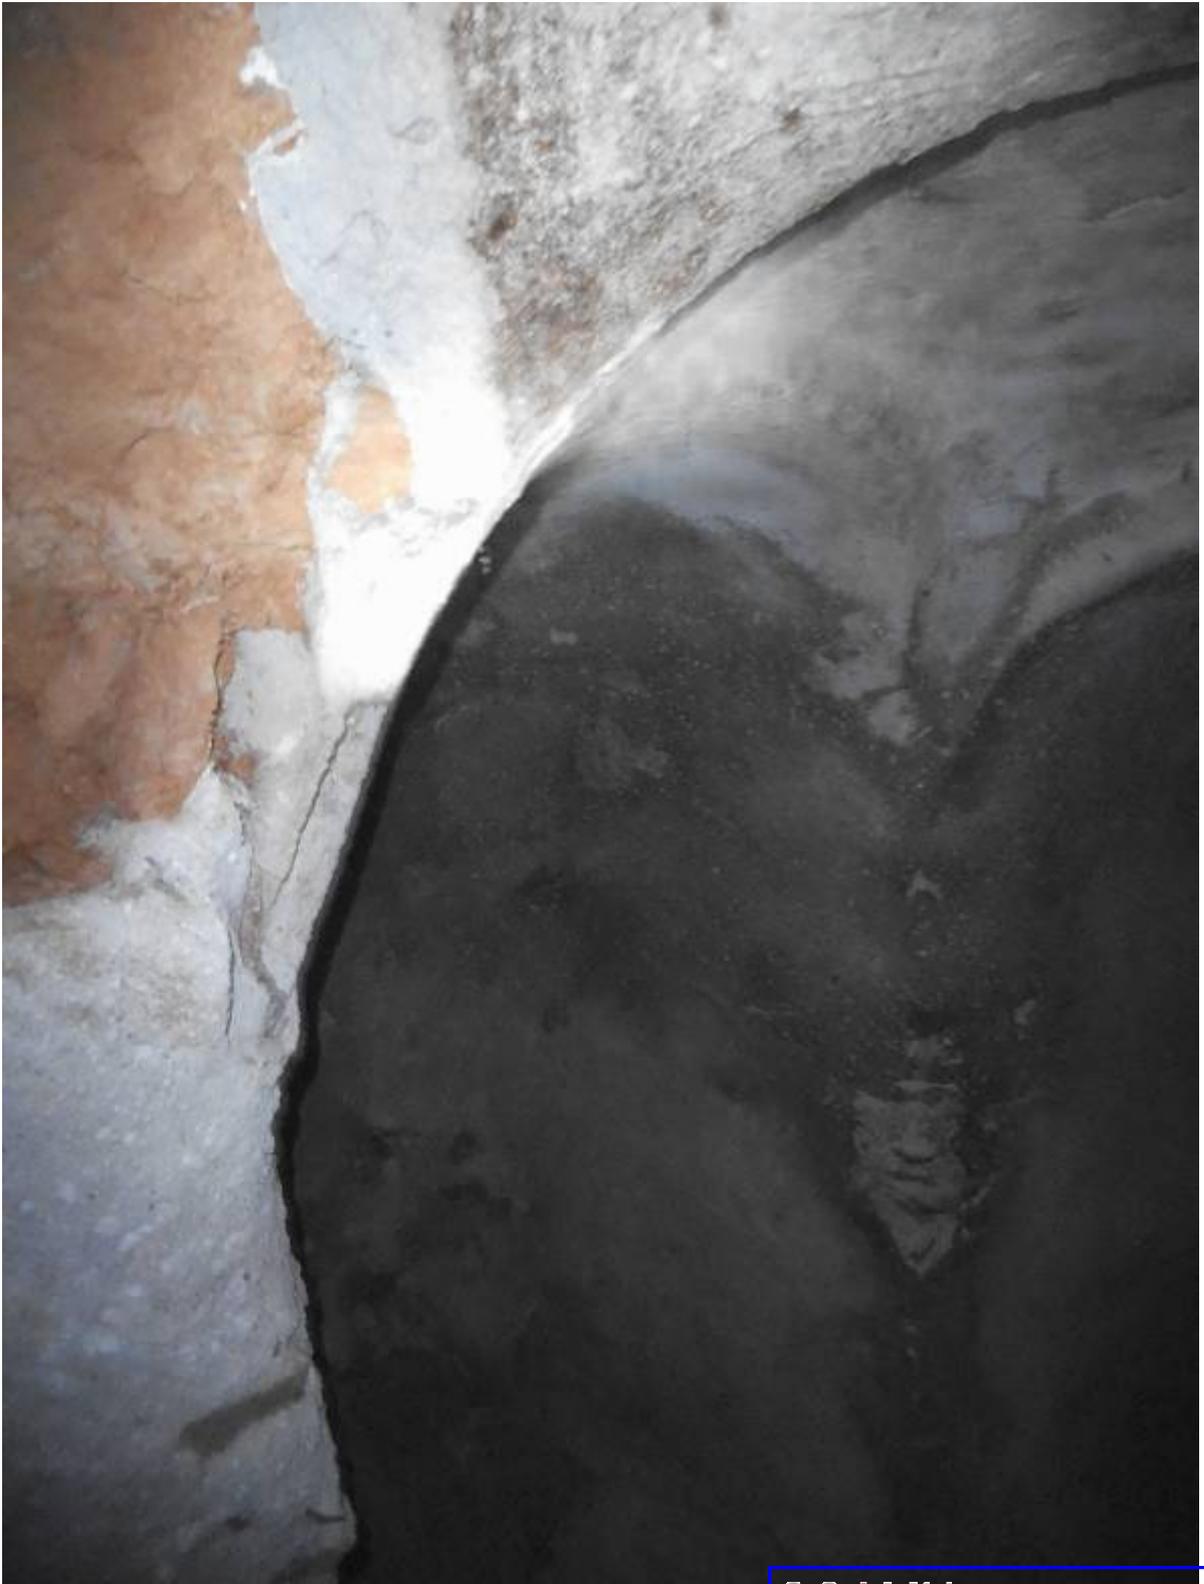
Desprendimiento de arista superior de un recinto trilobulado.

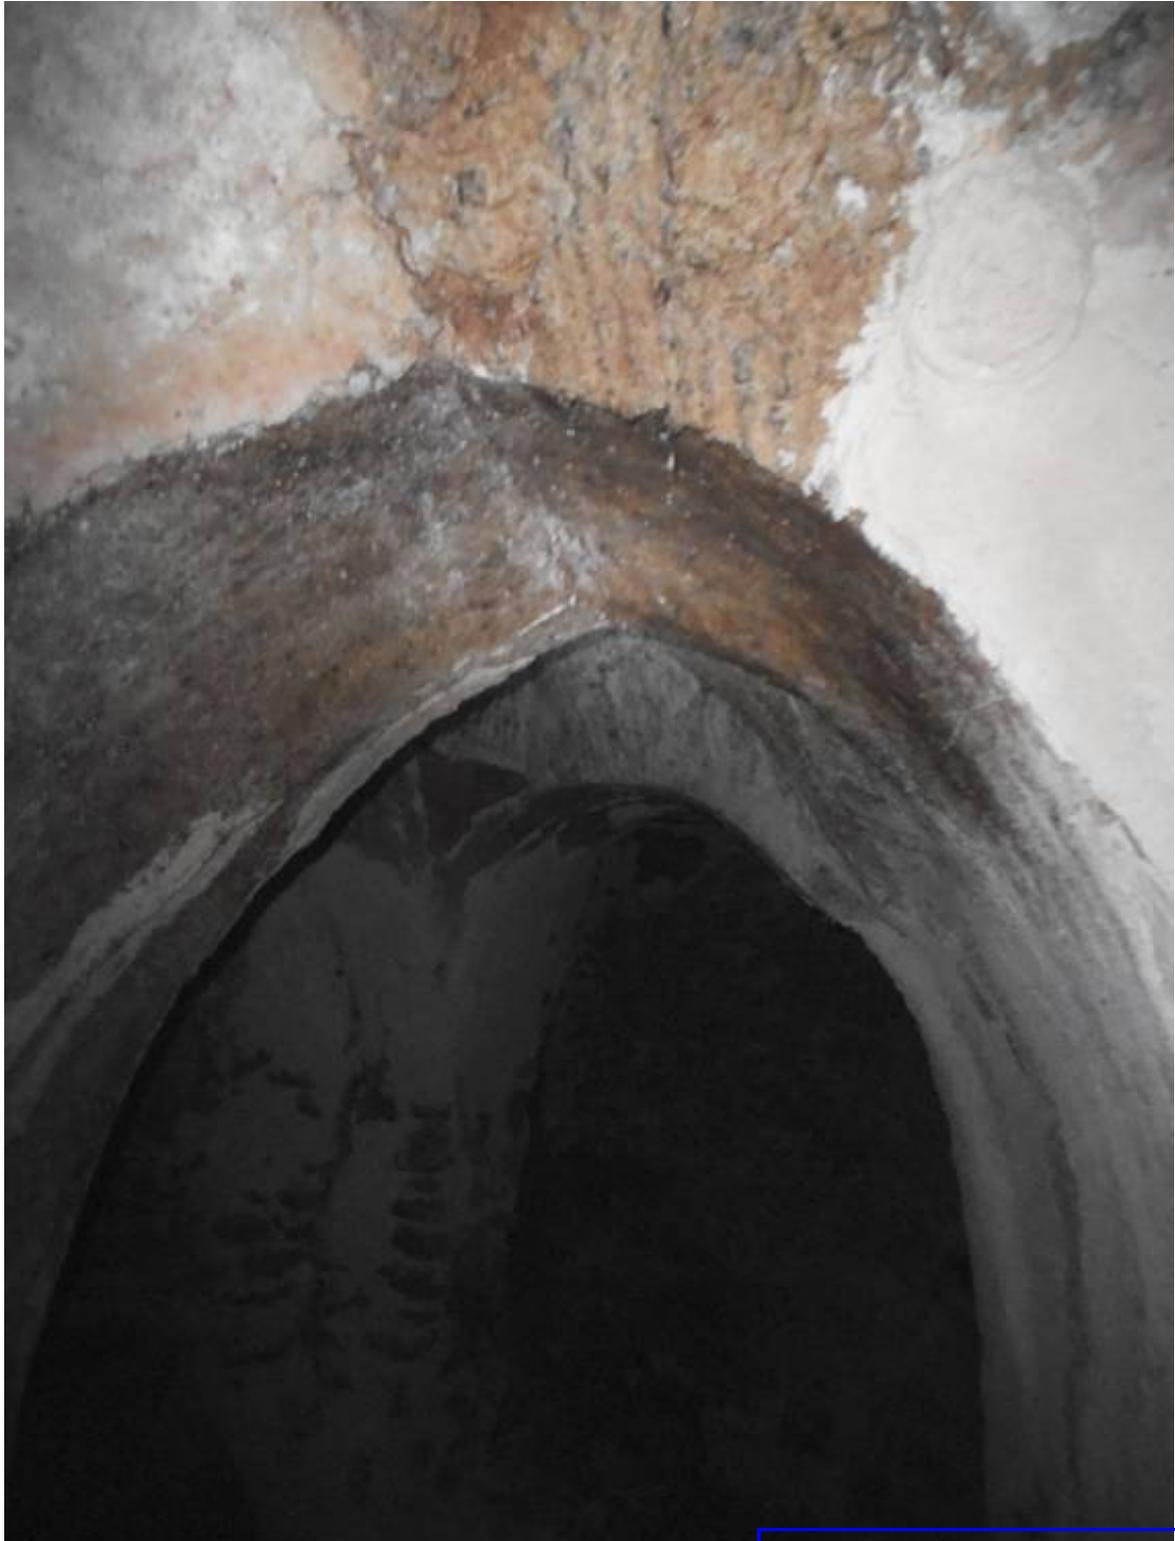
Arco de refuerzo en galería central "reparación".

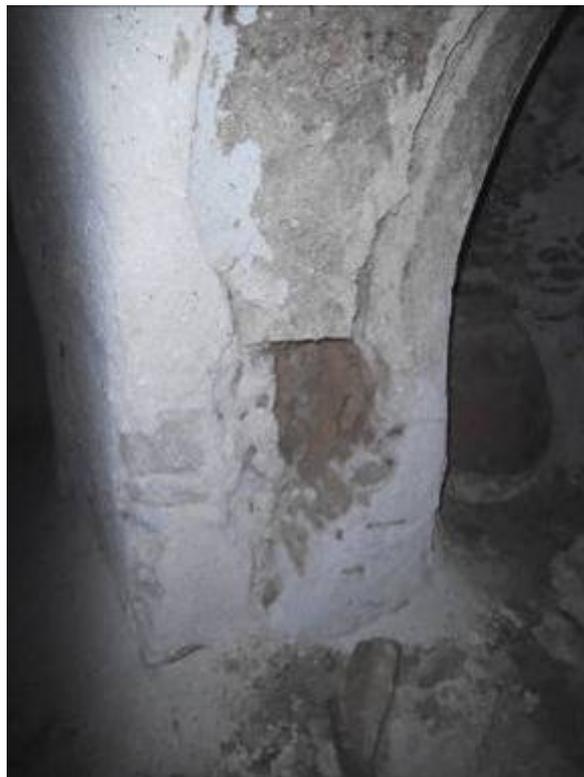
Machón de terreno entre dos hornacinas, con fisuras iniciales en ambas aristas que limita los huecos.

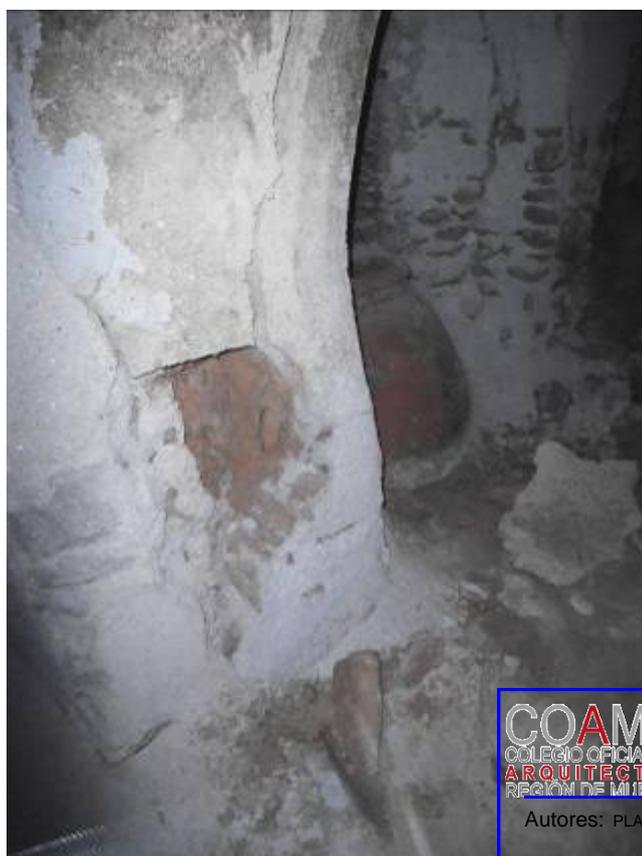
Secuencia de aristas a lo largo del paso central que sufren desprendimiento progresivo.

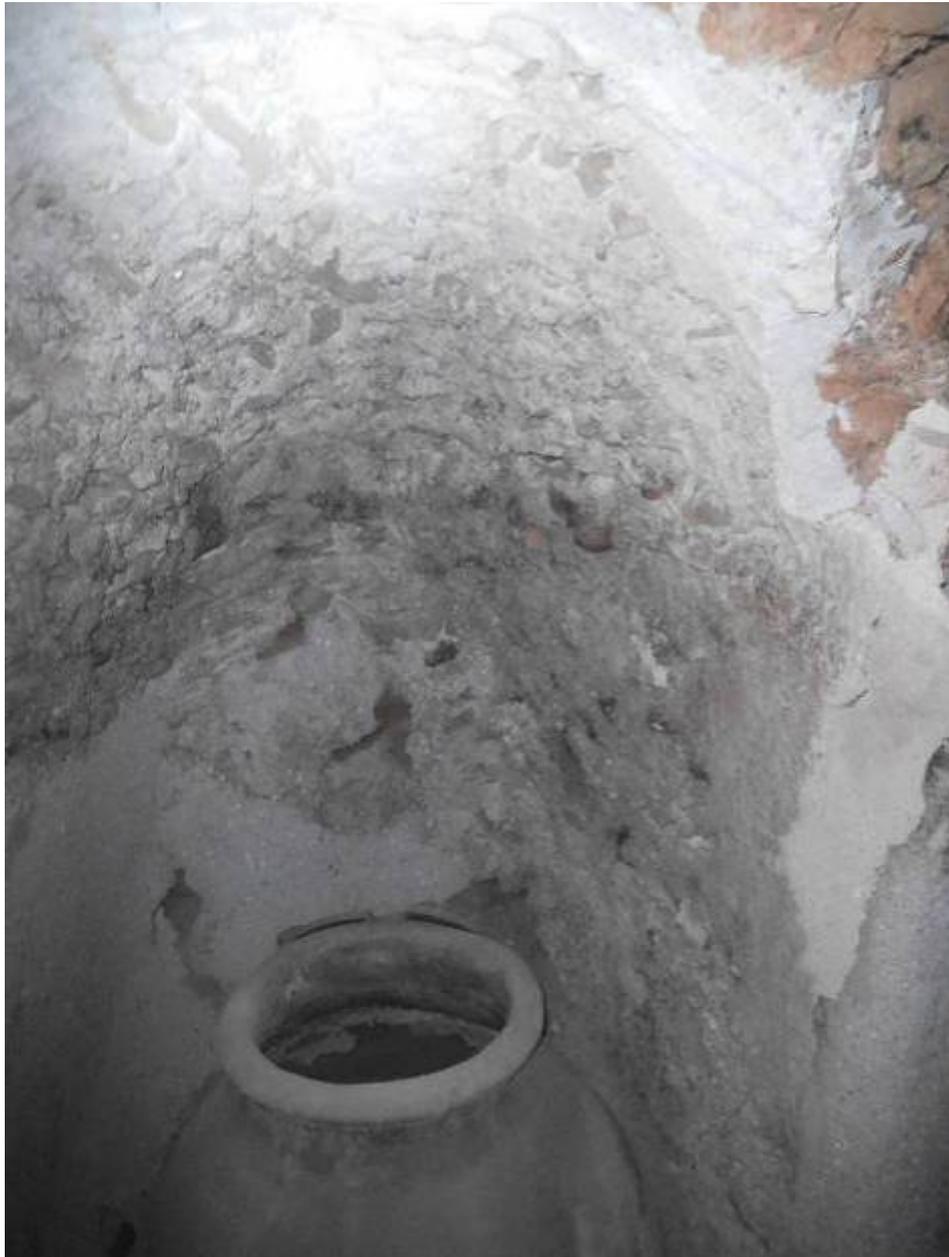
Hornacina con bóveda completa, se observa desprendimiento en arco de sustentación.

La humedad que ha penetrado en el subsuelo ha deteriorado de forma importante la capacidad portante del subsuelo, por lo que se propone como una de las primeras actuaciones, reforzar y consolidar esta parte de cimentación que corre serio peligro de hundimiento.

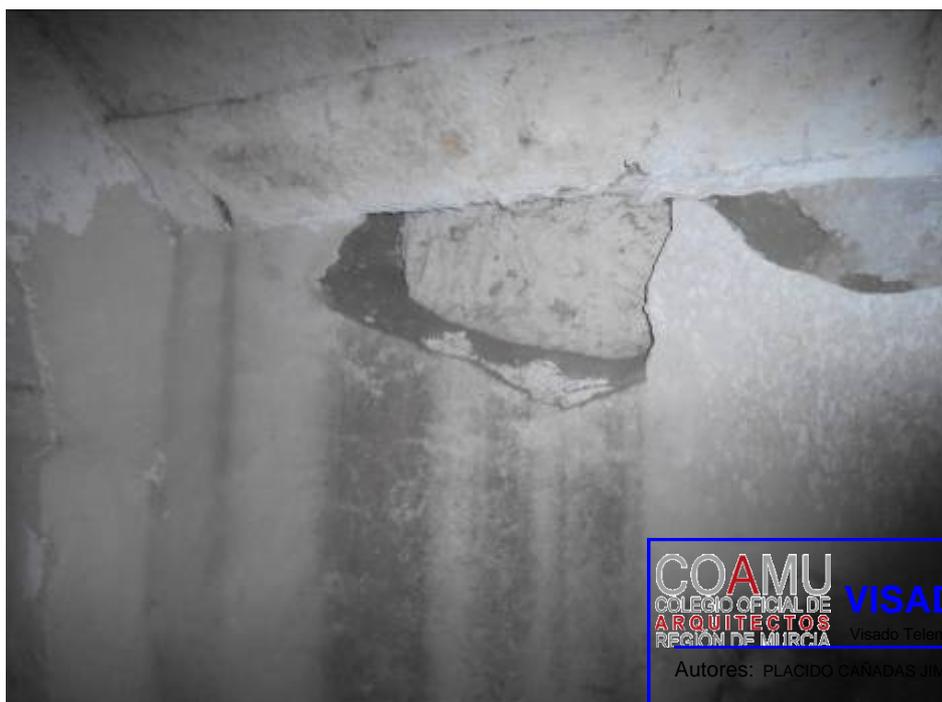
Los muros primitivos hasta las 18 varas son de tierra y cal como se observa en los desconchados.

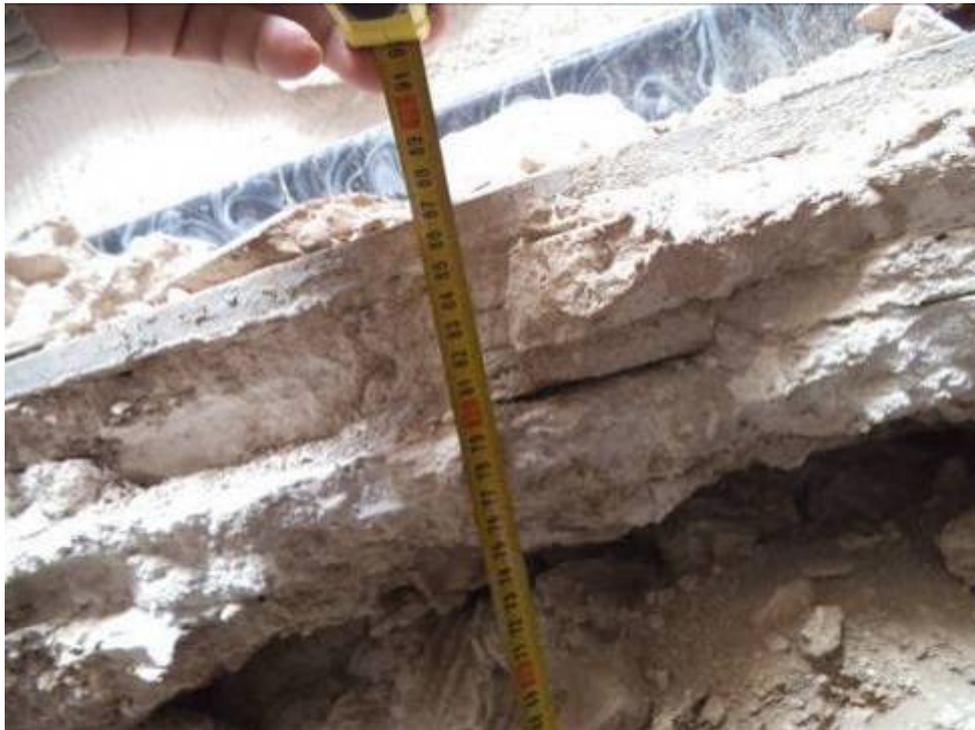
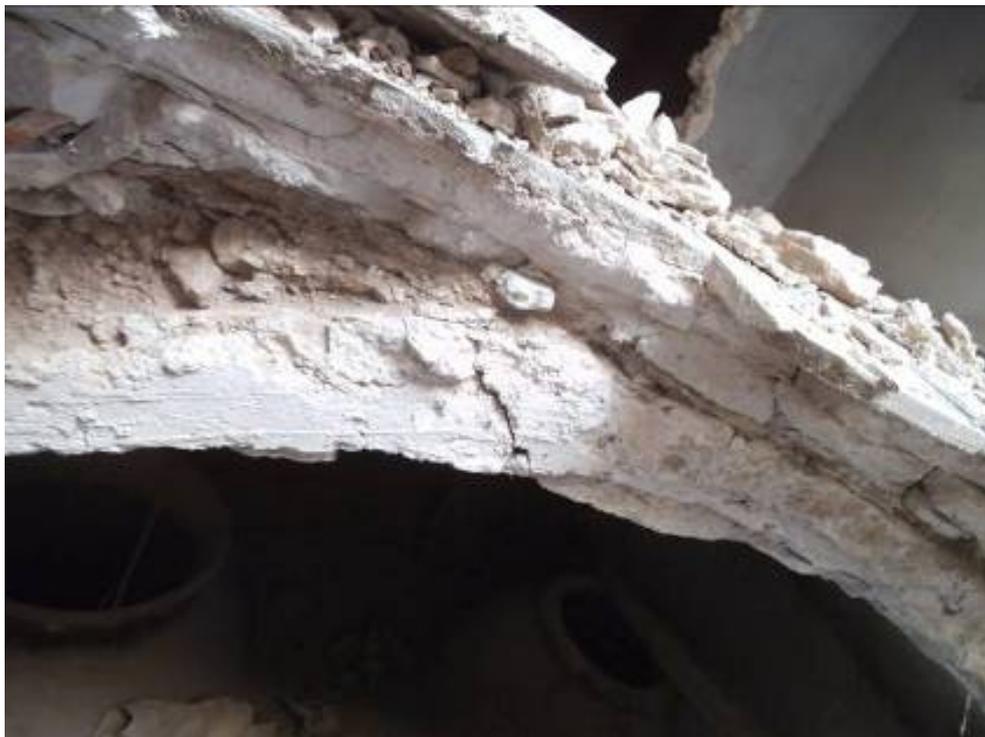
La última capa incluida la baldosa hidráulica tiene apenas 7 cm, y la capa inferior 5 cm.

Los arranques de la bóveda no nacen en el ensanche del muro que más tarde continúa ascendiendo en plantas, ni tampoco arranca en roza alguna lo que nos puede parecer extraño, pero se ha comprobado en los arranques que el encofrado parte de la pared enlucida en yeso, y tras la primera capa de argamasa y pequeñas piedras, se refuerzan con gravas, arena y cal, dejando de esta forma una segunda capa de compresión casi

horizontal en espera del pavimento hidráulico, pues bien ésta bóveda solo ha roto por derrumbe sobre ella de dos forjados con maderos y escombro, tejas, ripio, piedras y argamasa que han impactado sobre tan ligero espesor, en su centro apenas 10 cm en su clave (1/2 palmo).

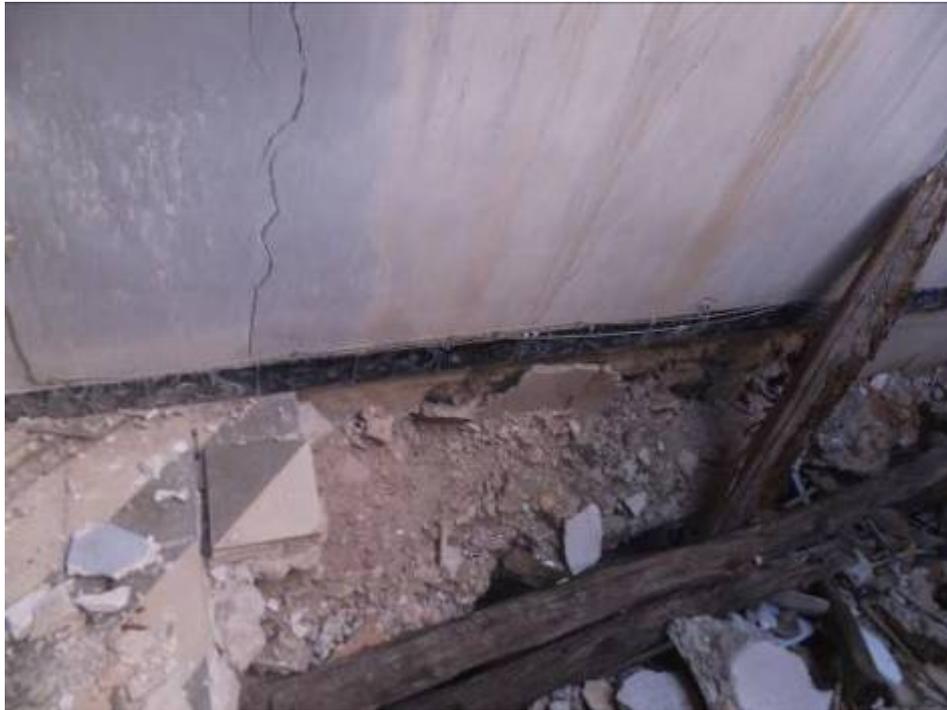
Los paramentos de los muros en sala nº 2 están enlucidos con yeso.

Presentan grietas verticales de espesores entre 1 y 5 mm.

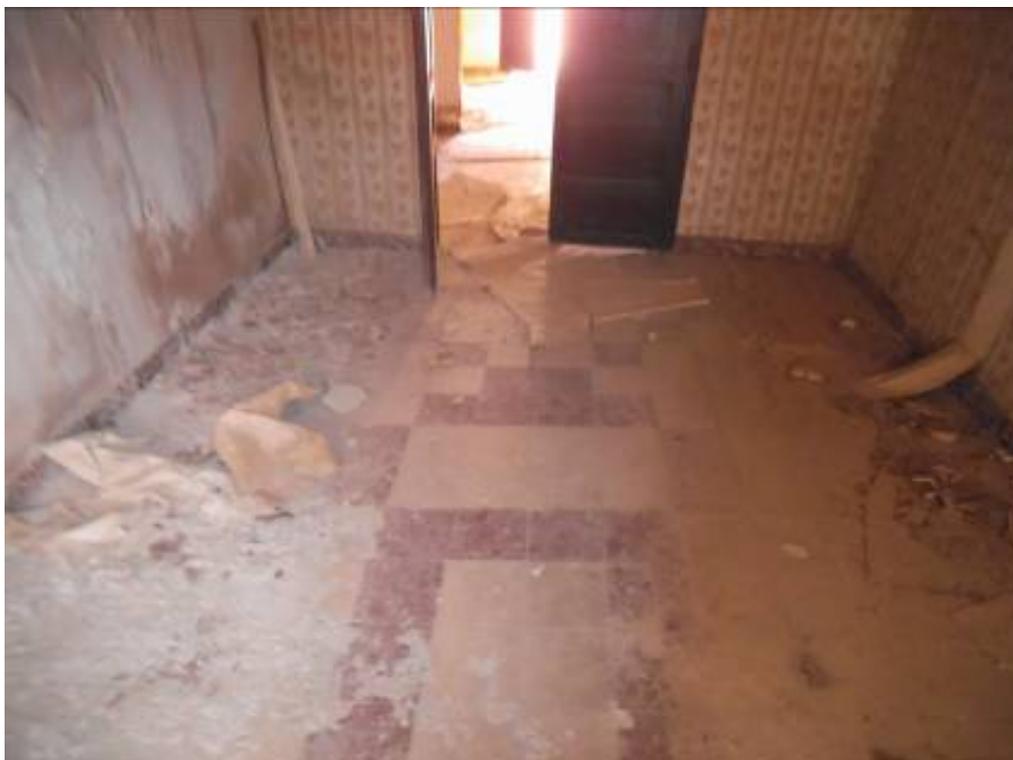
Los muros presentan signos de haber tenido un techo superior de cubierta permite la entrada de agua de lluvia.

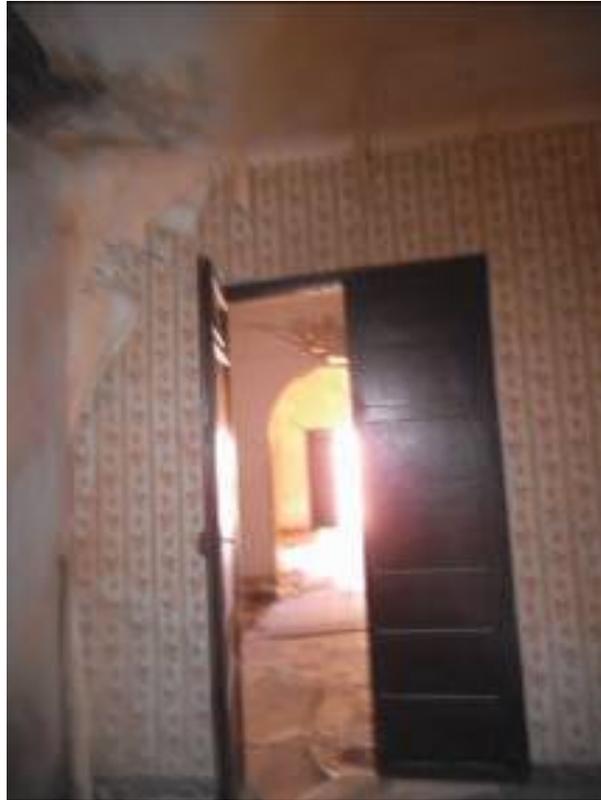
La estancia nº 3 tenía dos puertas de doble hoja, pero una de ellas que estaba en primera sala con ventilación a fachada la han retirado, era de gran valor artístico, como alguna que queda en peores condiciones de mantenimiento. Se observan paramentos agrietados y el falso techo directamente cogido con cañizo a las vigas de forjado.

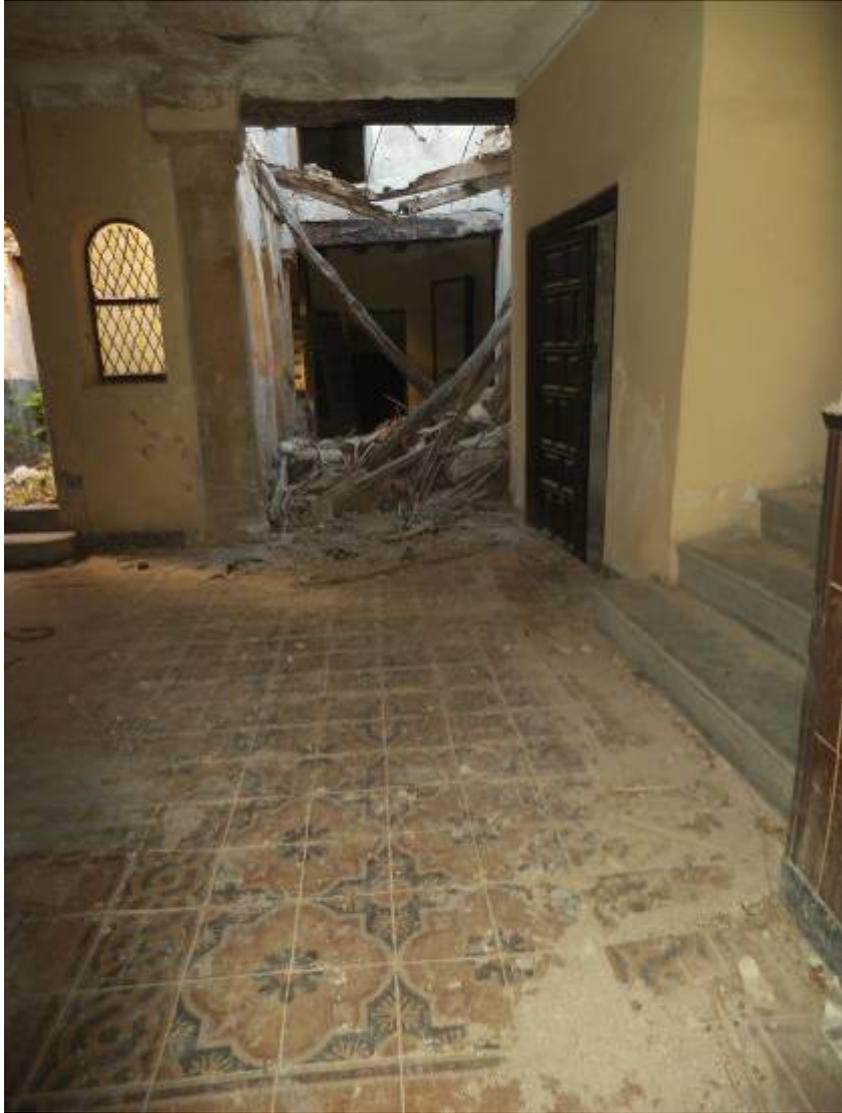
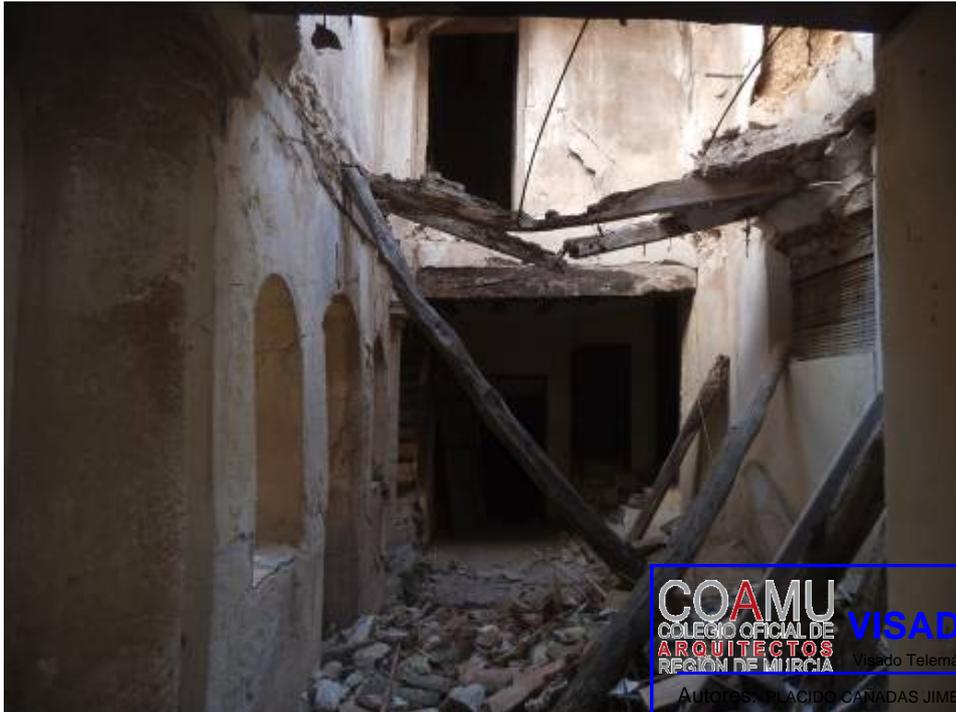
Los daños que se observan en el porche son el hundimiento de cubierta sobre cámaras y forjado correspondiente al ancho de patio en su lado sur; el deterioro del muro de carga paralelo a medianera sur, y el hundimiento del forjado del mismo hueco que la cubierta que impactó.

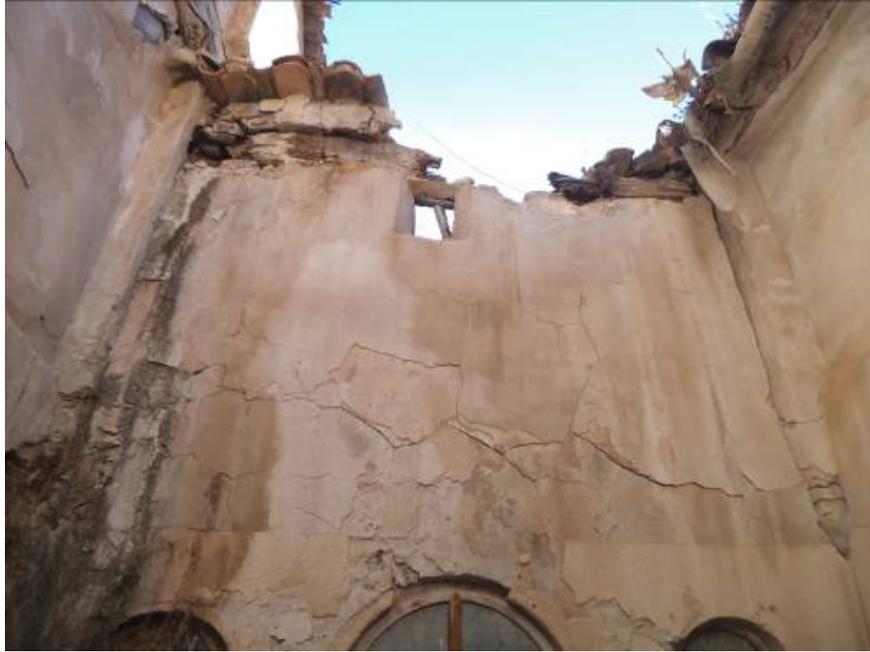
En el rincón suroeste se observa una esquina del capitel de piedra de sillar (arenisca), la ventana superior pertenece a cámaras, de dimensiones mínimas (30x40 cm), a penas para ventilar e iluminar. La viga superior de madera entre machones para recibir la cubierta se ha deshecho, lo que ha propiciado el derrumbe de parte de la cubierta en este ala sur de patio.

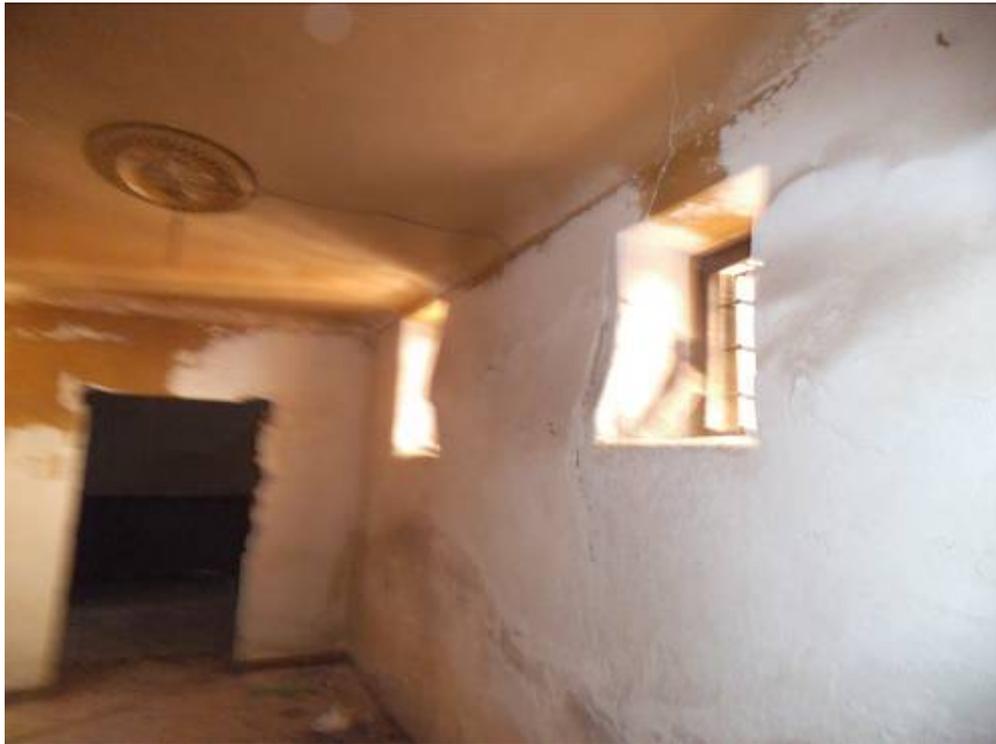
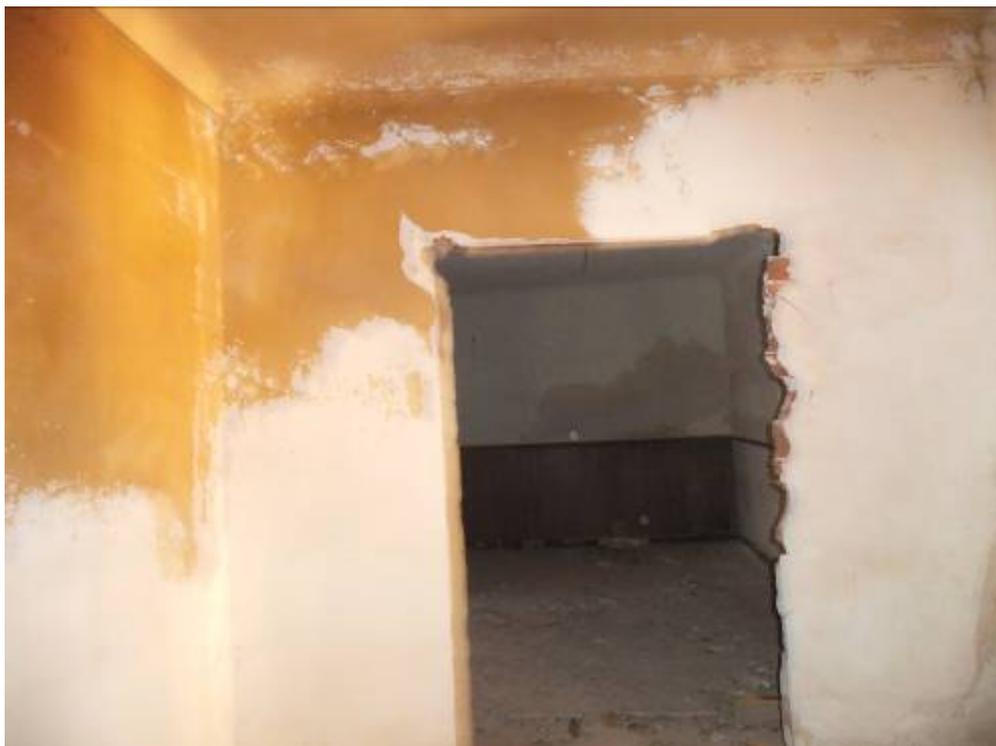
Los dos huecos se sitúan pegados casi al falso techo, realmente no tienen vistas a la calle, solamente son para entrada de luz y en ambos casos presentan junto a las jambas grietas verticales, que pueden deberse al cambio de tamaño de estos huecos.

La más pequeña tiene 41x52 cm (2 palmos de ancho por 2 palmos y medio de altura), y también con reja de ojal tres horizontales y dos verticales; por el desprendimiento y grietas en las jambas interiores se puede pensar que fue sustituida por otra de mayor tamaño, o sencillamente se abrió en el muro después de estar realizada la fachada.

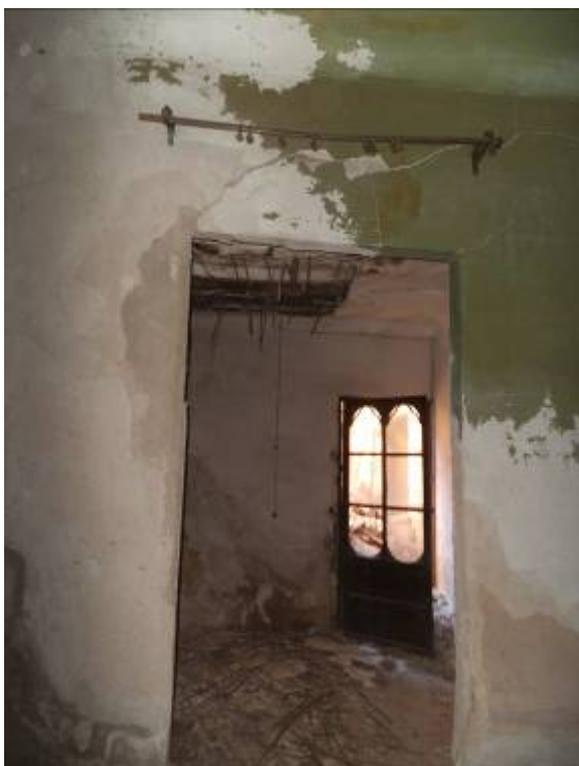
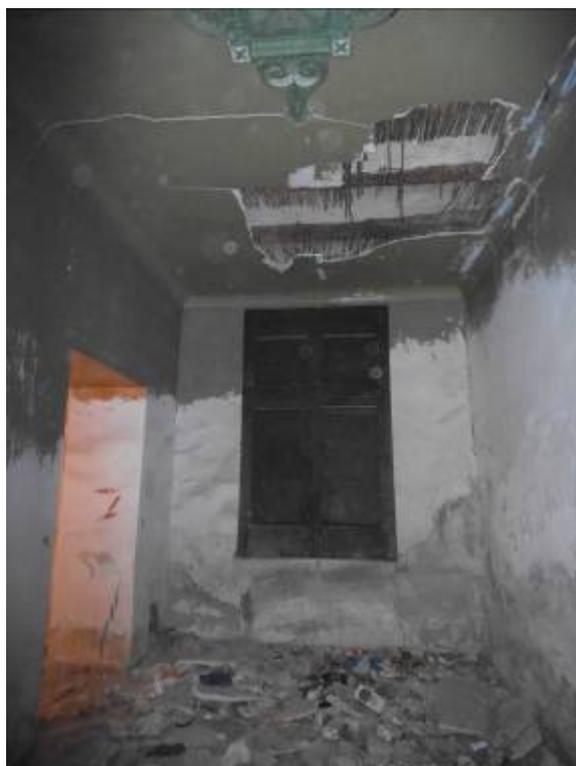
El pavimento actual es de baldosa hidráulica en mal estado de conservación; el forjado, al tener sobre él las cámaras destinadas a granos de cereales, está agrietado y ha caído parte del falso techo realizado con bloques de hormigón. El "florón" de techo es muy trabajado, y conserva el estuco que se muchos años, en techo y paredes que no tienen humedad.

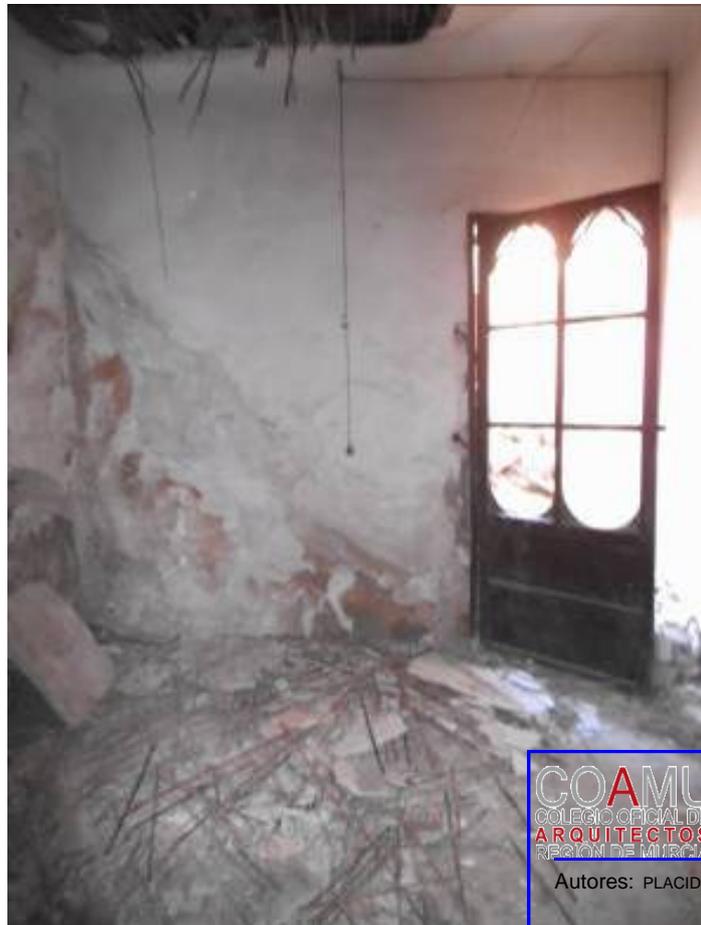
Dispone de pavimento sin separación del terreno, es un pavimento hidráulico, y el muro lateral norte al estar parcialmente enterrado, transmite las humedades procedentes de lluvias y del propio subsuelo, pues la cota del terreno está 1,00 m por encima del pavimento, se ha desprendido parte del techo y parte de revestimiento de los muros.

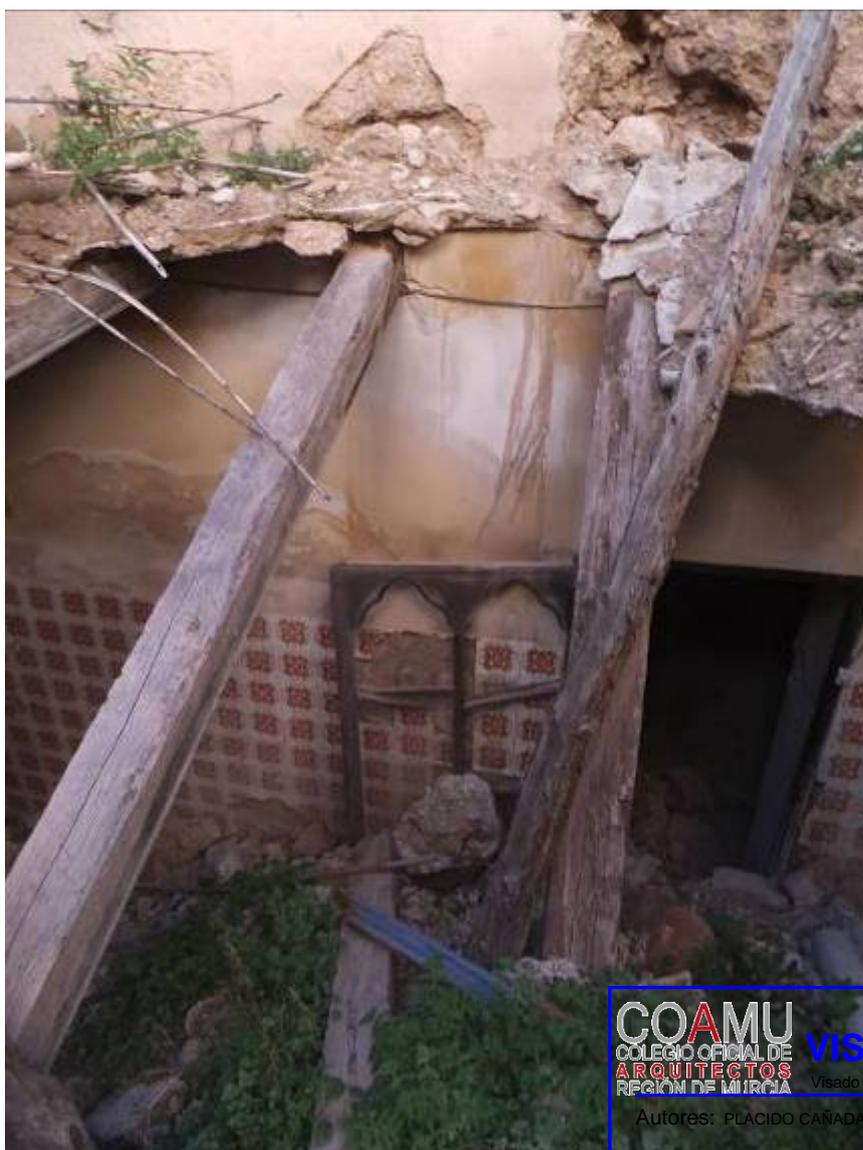
En la actualidad ha sufrido el desprendimiento de parte de vigas del forjado por impacto de cubierta. No tenía falso techo sino que estaban vistas las vigas de madera, están labradas en sus vértices inferiores formando dibujo. La puerta de acceso desde porche es similar a la de comedor acristalada en su parte superior y hace dibujo en arco.

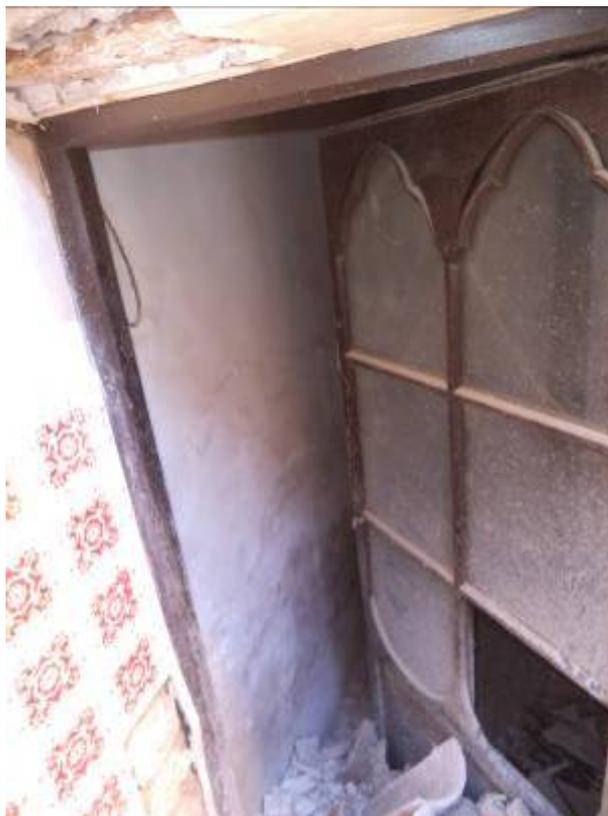
Reventón de muro central de crujía norte, reventado en la cara opuesta, porche.

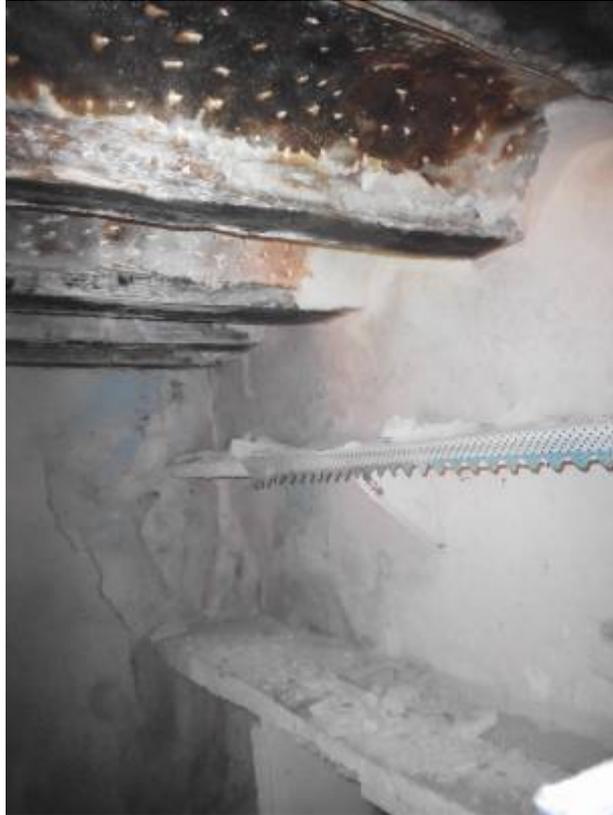
La humedad es la patología más acusada junto al muro norte. Esta estancia tiene menor altura que la cocina y resto de nave o crujía norte, apenas 2,00 metros salvando un desnivel de 1,00 metro con las cuadras con las que linda. El agua que penetra por el forjado junto al muro, puede hacer daño a la estructura portante.
