PROYECTO BÁSICO Y DE EJECUCIÓN DE MEDIDAS DE URGENCIA, APEOS, LIMPIEZA, DESESCOMBRO Y REPOSICIÓN PUNTUAL DE CUBIERTA EN

“CASA SOLARIEGA PÉREZ DE LOS COBOS” . (S. XVI).

2016

**Promotor: EXCMO.
AYUNTAMIENTO DE JUMILLA.
Situación: CALLE RICO Nº 14.
30520. JUMILLA. (MU).
Arquitecto:
PLÁCIDO CAÑADAS JIMÉNEZ.**

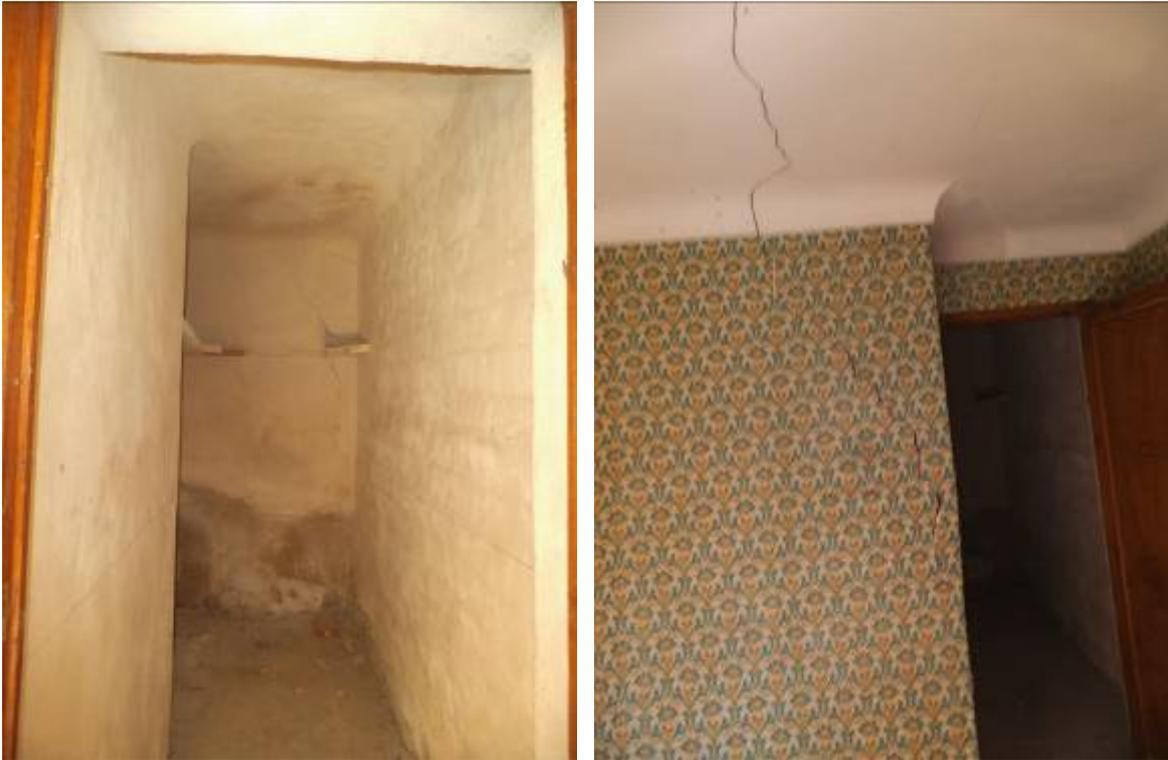
La patología que se observa es la de grietas en falso techo que sin duda se deben al asiento del extremo del muro de carga que descansa en el mismo muro del depósito de aljibe, además de tener una carga puntual de vigas de madera que recogen el forjado de primera planta en luz de unos 3,20 m.

La humedad es otra patología que influye en esta zona, pues además de tener aljibe de 2,00 x 2,00 m y 3,00 m de altura, existe junto al muro de carga del patio posterior una fosa séptica durante todo el tiempo que se dispuso de cuarto de baño. (Por esto el patio tenía auténticos arboles de más de 5 metros de altura, y parecía una selva sin duda por los nutrientes del subsuelo y por el agua que se derramaba de los tejados y de filtraciones).

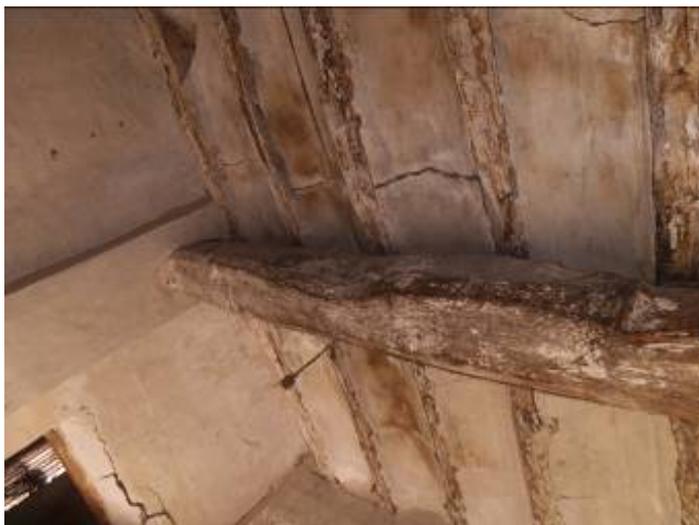
Las viguetas son rollizos que sin duda no tienen la inercia de las viguetas rectangulares y se ven reforzadas con grandes vigas de hasta 35 cm de canto o ancho. Se aprecian las grietas existentes en los revoltones que forman bovedillas realizadas con formeros y cal, al igual que los muros de carga, y el tamaño de las piedras está en función de las fabricas o mejor de su espesor, así como los machones levantados para los apoyos de refuerzos, el muro exterior que situado con orientación al sur tiene apenas 45 cm de espesor, se realiza con piedras de gran porte, incluso con perpiaños que traban las dos hojas en las que se levanta el muro.

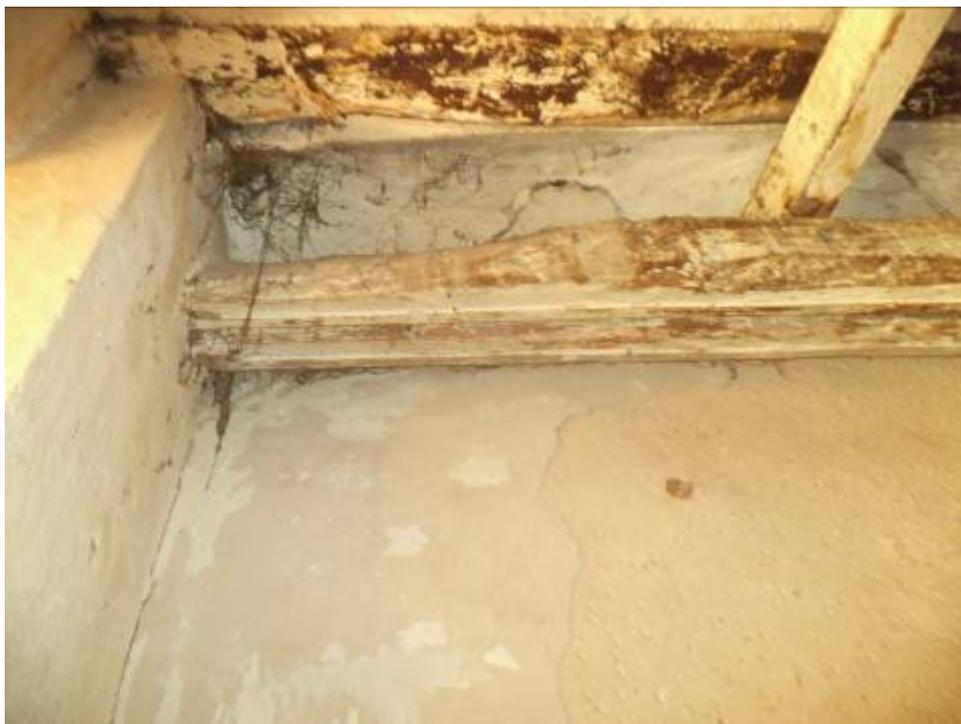
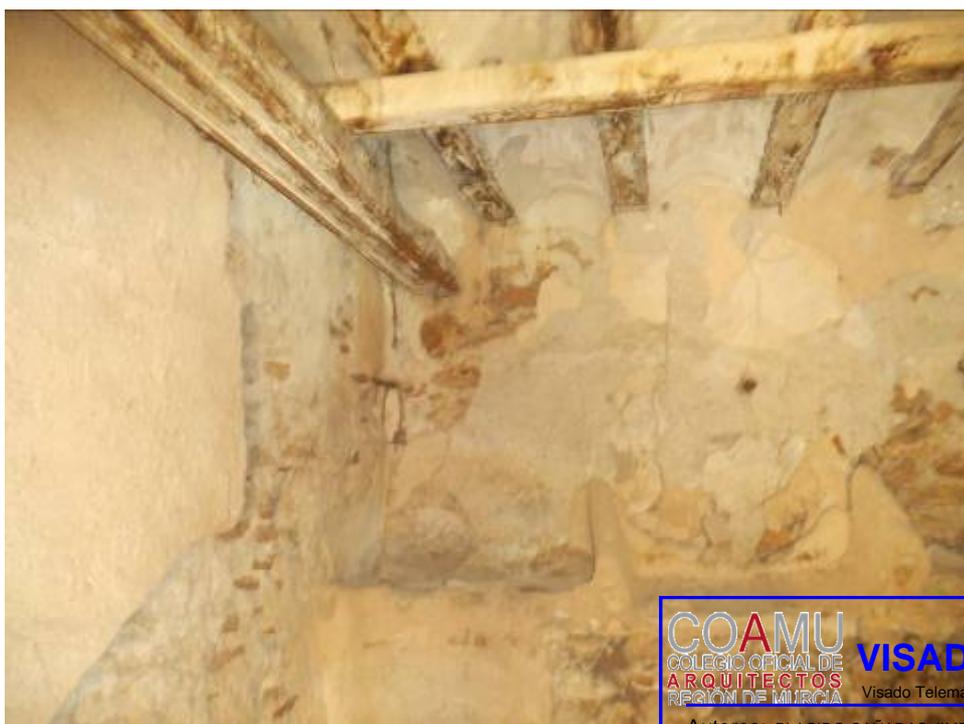
Esta cuadra tiene las vigas cuadradas, y un acceso que hoy está tabicado con bloques, que nos indica que el edificio tenía continuidad. Los refuerzos de viguetas son más ligeros y hay dos, es decir, que se divide la luz de las viguetas a efectos de carga en tres vanos.

Los pesebres (cuatro) se han desprendido parcialmente por efecto de la humedad, pero todavía se pueden apreciar las divisiones y las anillas de sujeción.

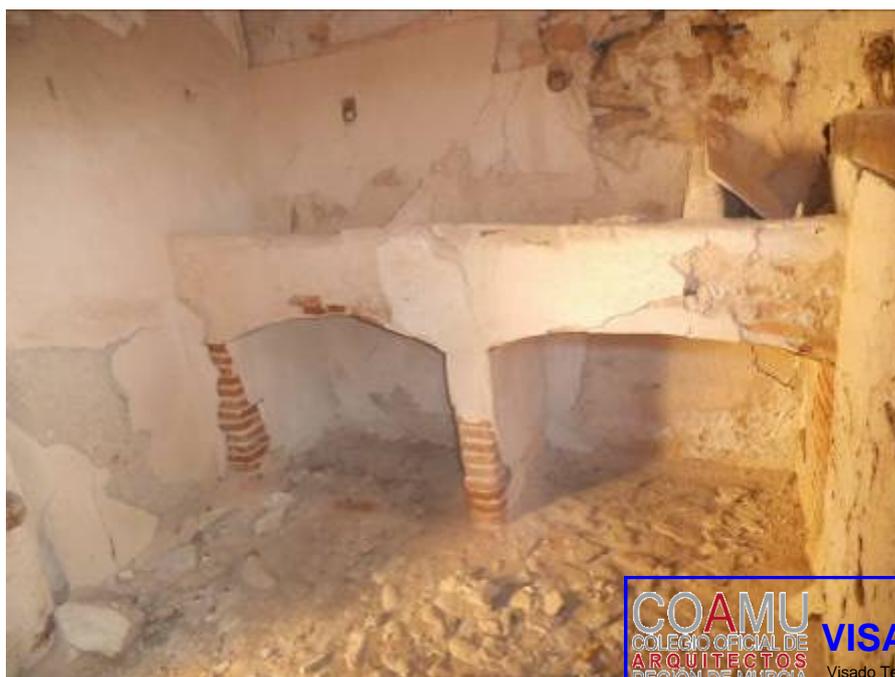
Presenta patología de grietas y falta de mantenimiento, por efecto de la humedad por capilaridad, que desprende los revestimientos de yeso, y asientos del muro central que arrastra al forjado.

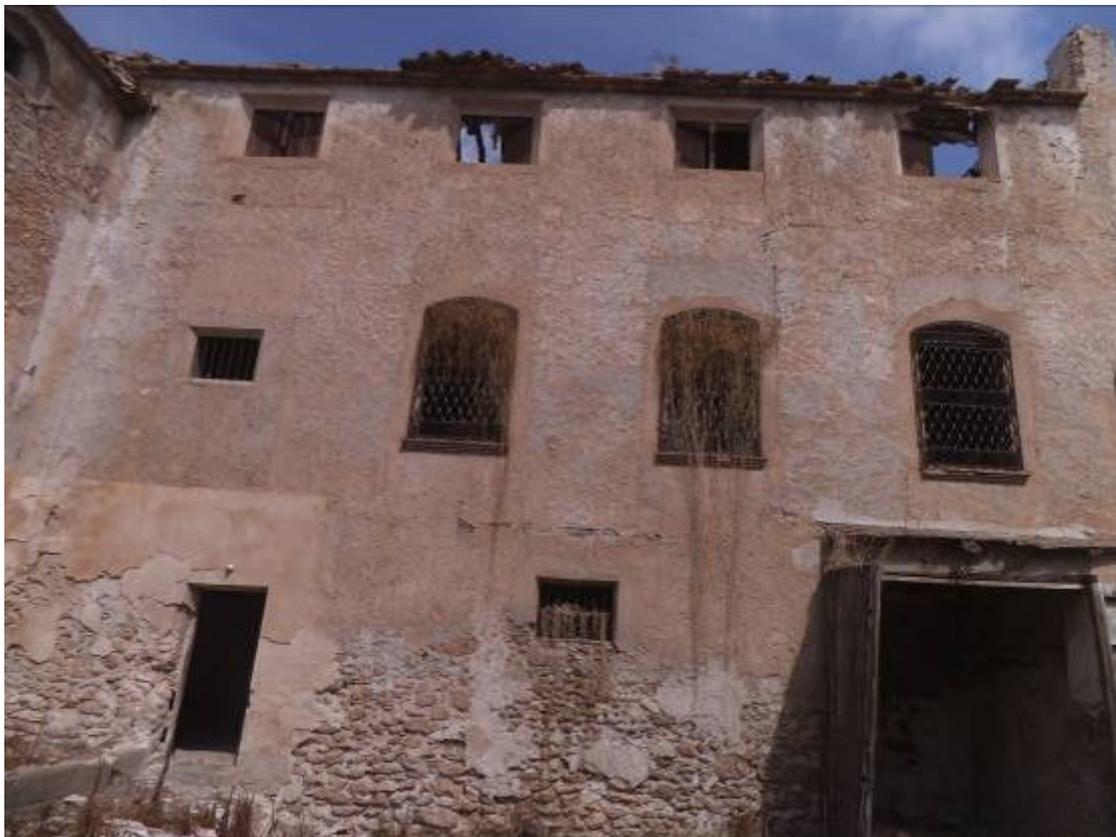
Fachada al sur de última ampliación en zona de patio posterior a Calle de La Labor en planta baja cuadras y carruajes.

El muro es de piedra y cal, que perdió el revestimiento de cal en su parte inferior por contacto con el terreno, y por capilaridad ascienden las humedades hasta degradar el revestimiento.

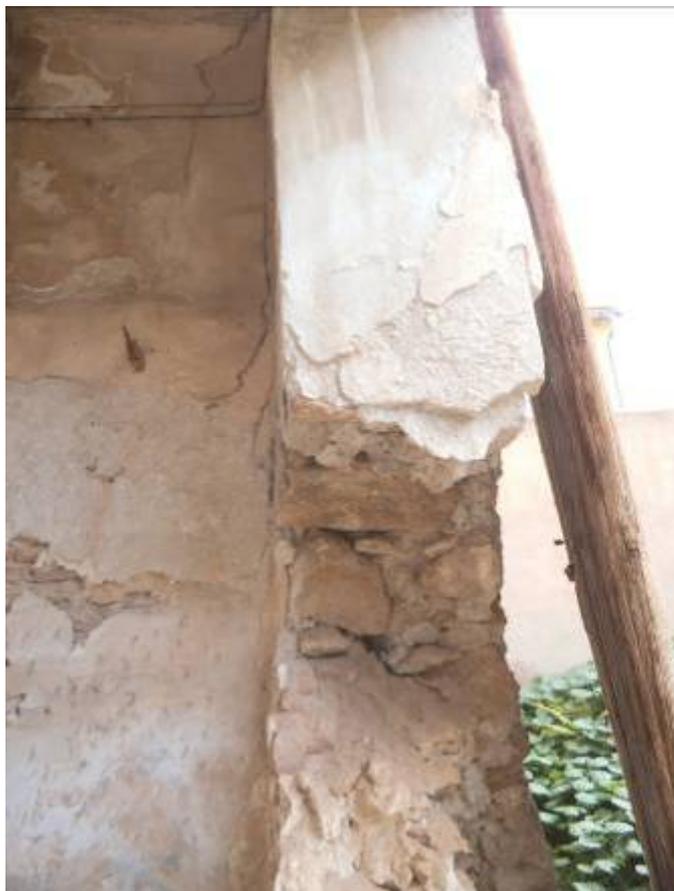
También el muro de fachada que se compone de piedra de gran tamaño ha resultado atacado por la descomposición del yeso y cal que une las piedras y revestimiento.

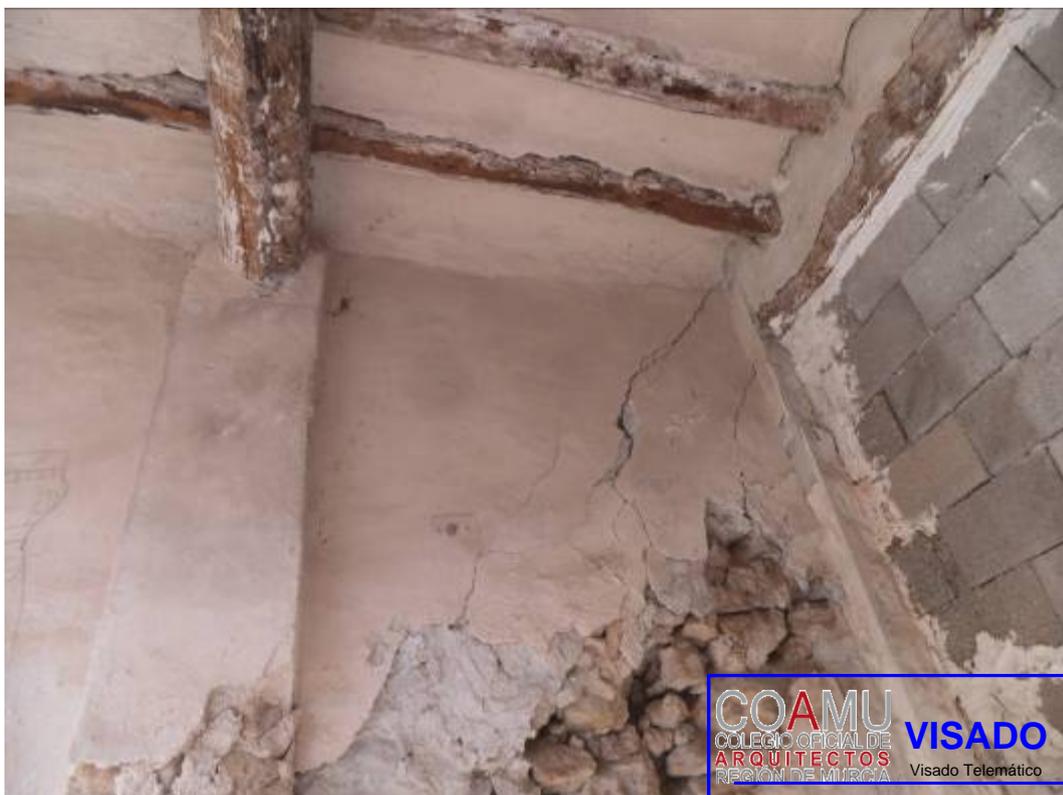
Aunque puede existir fatiga en la pared divisoria, pues se forman grietas en el encuentro de forjado con muro portante.

Esto ocurre en ambos lados del muro.

Todo parece indicar que hay descenso de cimentación; incluso podría ser causa de la cimentación junto al muro de bloque que haya aumentado la carga transmitida al terreno con la casa contigua, que ocupó parte de esta, cuando se vendió por los propietarios.

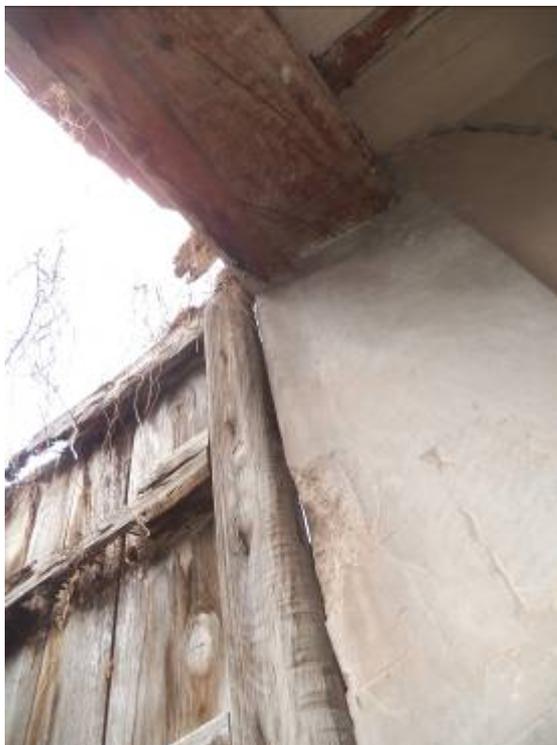
Erosión total de las viejas puertas con más de un siglo en su haber.

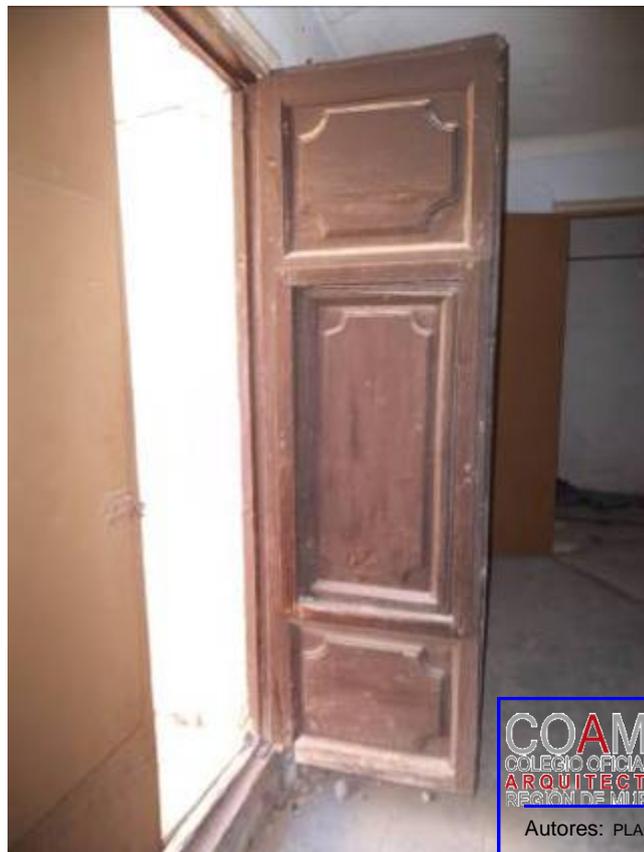
Ventanas y contraventanas de madera, están modificadas en su interior.

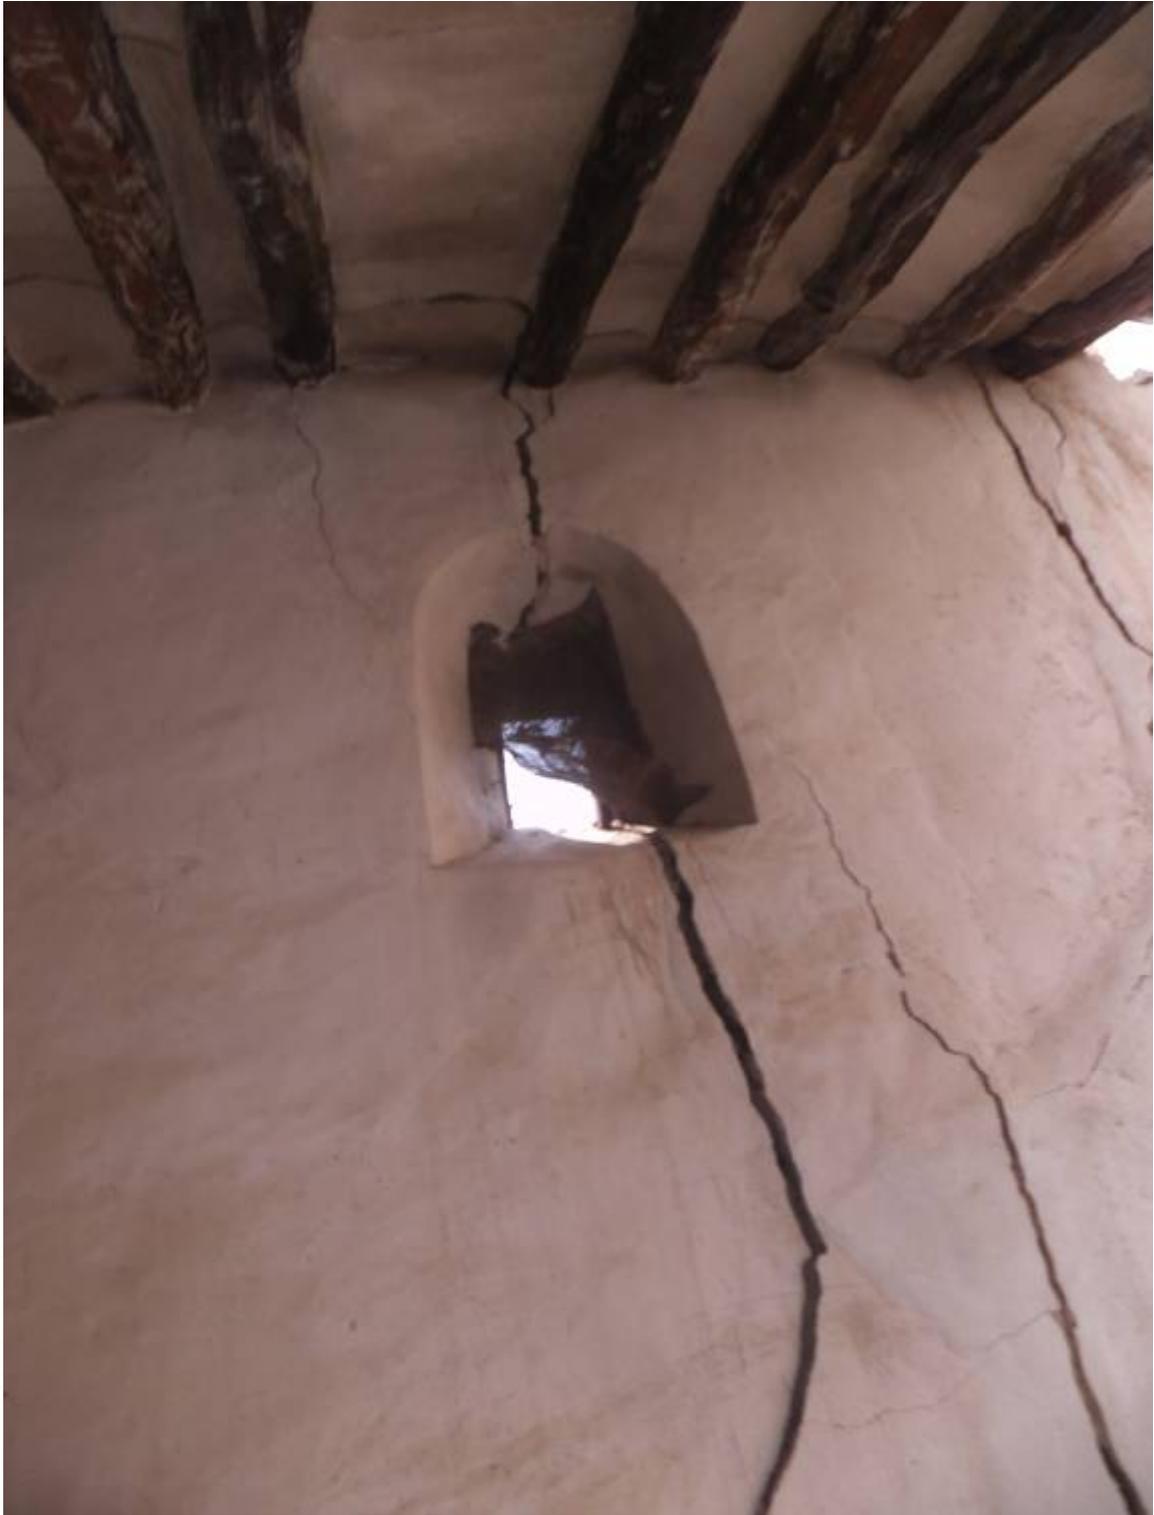
El muro medianero tiene varias grietas verticales de gran tamaño de 1 a 3 cm, que se continúan en planta inferior pero no corre peligro inminente, son muros calicestrados.

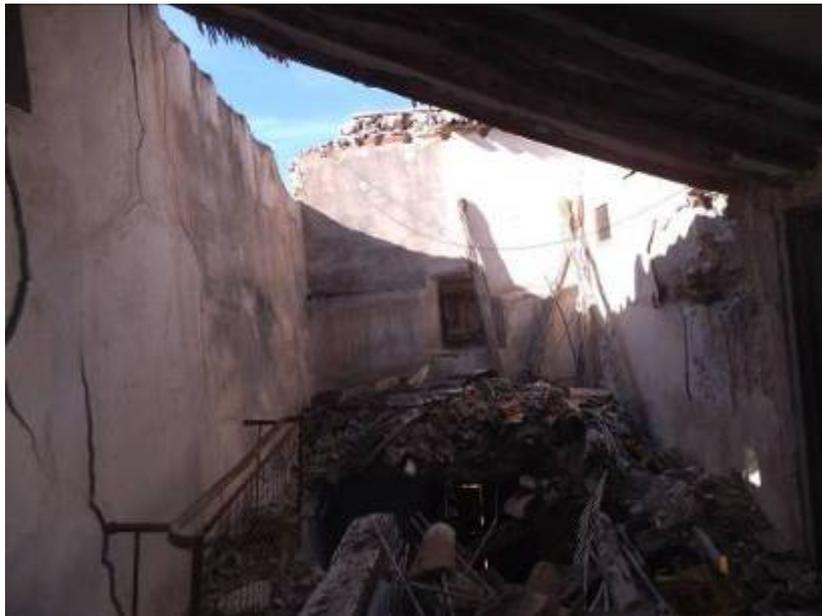
La pared medianera presenta grietas verticales en toda la altura de esta planta de casi 4,00 metros, y también reduce a partir de un tercio de su altura, el espesor de los muros, que arranca con 60 cm, aproximadamente 3 palmos castellanos, y reduce hasta un palmo, 20,897 cm.

Estas cámaras bajo cubierta, presentan refuerzo de la pared medianera para sustentar y reforzar el apoyo de una viga de 35x38 cm de limahoya hacia el patio interior.

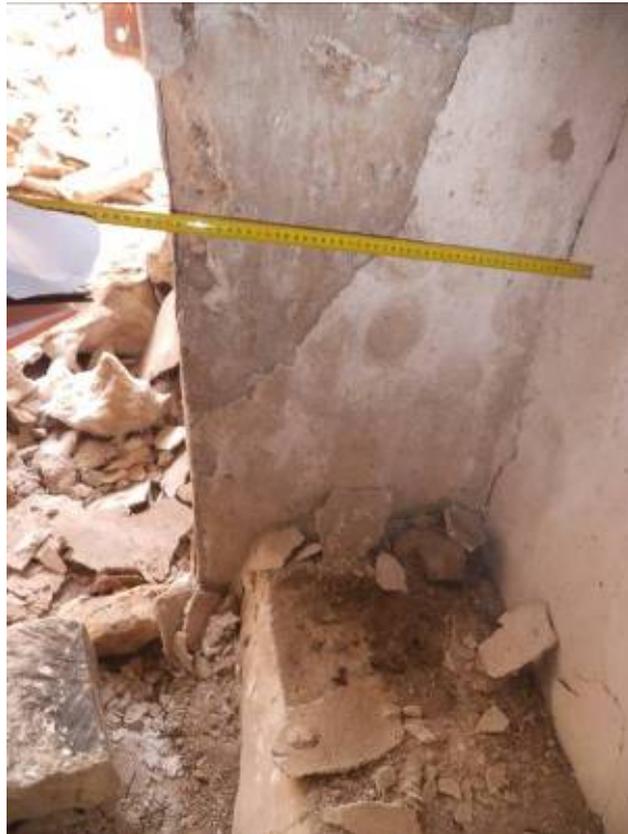
Machón o soporte de vigas.

Hay grieta en el apoyo de una viga de limahoya y a su vez otra que recoge un tabicón par formar limatesa de cubierta.

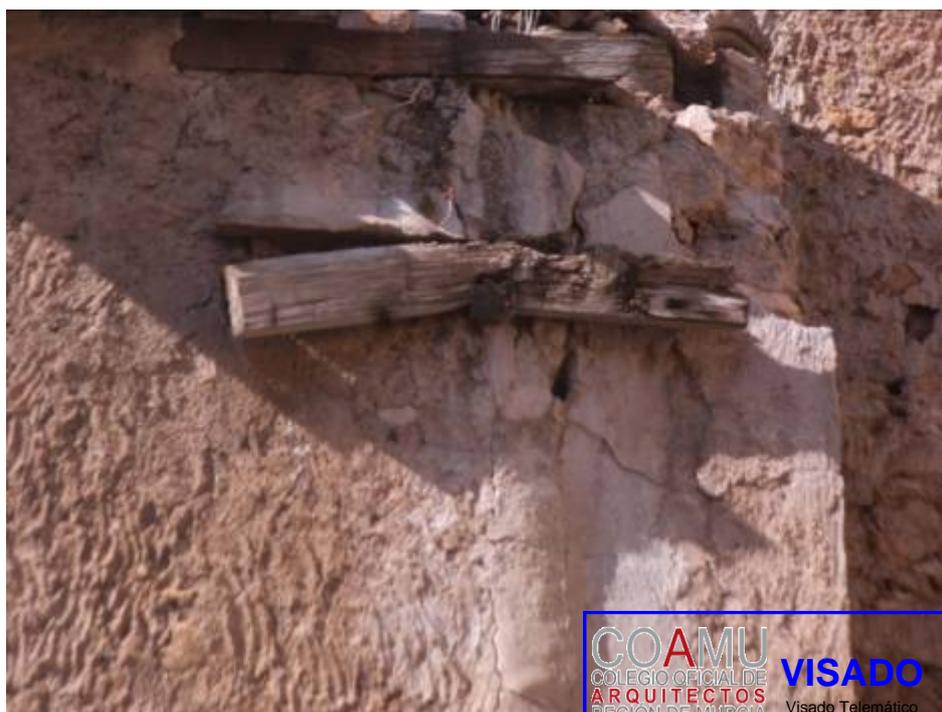
Interior.

Se repite el atirantado del paño de fachada de esta cámara al patio de Calle La Labor bajo cubierta, que presenta agrietamiento en la traba con los muros perpendiculares a fachada; se trata de unos tirantes, realizados en madera (trabajando a tracción), que se traban a 4,00 m de distancia desde el paño a sujetar, mediante otro trozo de madera excuadrado, que perpendicular a él se introduce en el muro permitiendo una sujeción a media madera, y dejando suficiente tacón para que resista el tirante, tanto la tracción como la cizalladura a la que se somete el nudo realizado al final del mismo.

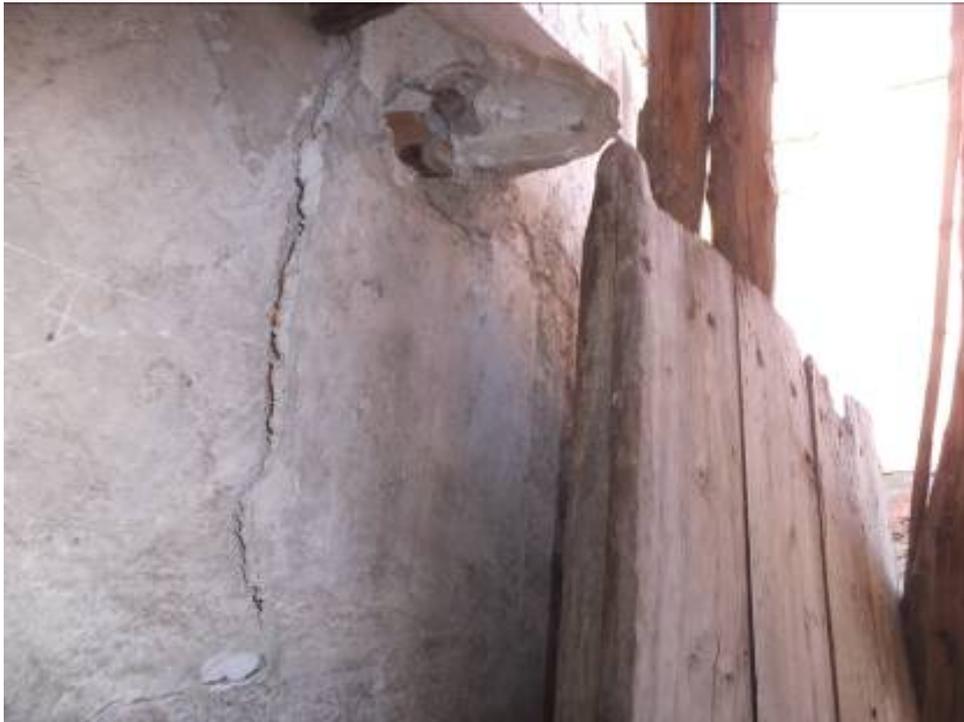
Debido al movimiento del muro se ha desprendido parte de la ojal superior, y la puerta se ha salido de la sujeción.

Parte superior encajada en orificio del madero.

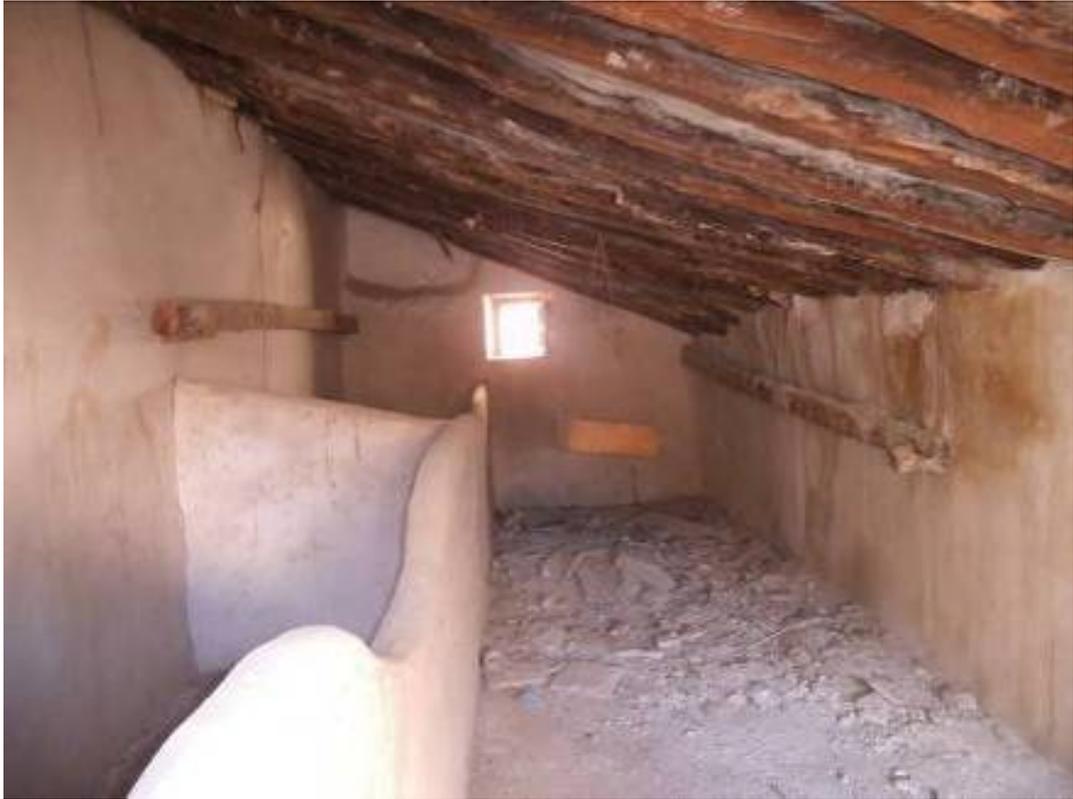
Vista de un aforin en cámara 28, donde se aprecia el desprendimiento de la cubierta, incluso se aprecia la ventana de ventilación, sobre el depósito de grano, con tela metálica y reja para protección de pájaros.

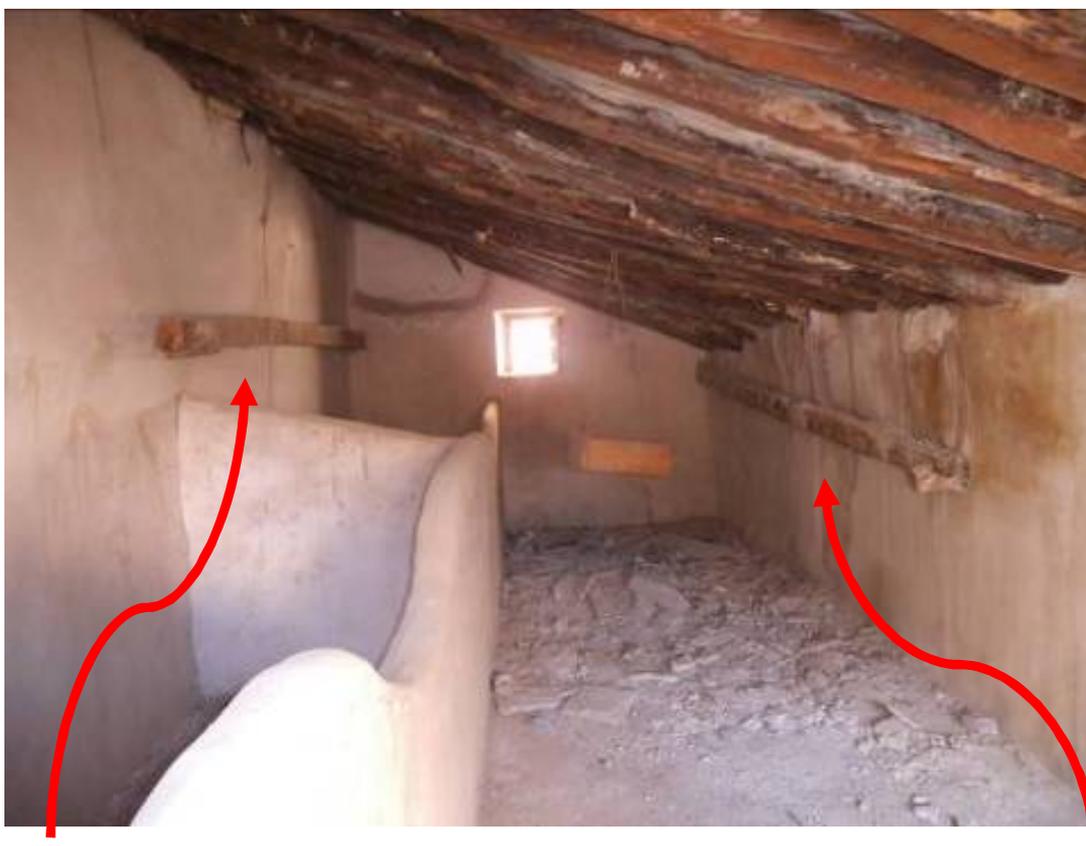
Tensores de madera que permiten sujetar la fachada mediante cruceta colocada en fachada y sujeta mediante madera con el tirante, que se sujeta con un rollizo atravesado que se ancla al muro de 62 cm (3 palmos castellanos).

Al tiempo este tirante impide la abertura de grietas en el muro de carga; vemos que presenta grietas por interior y exterior.

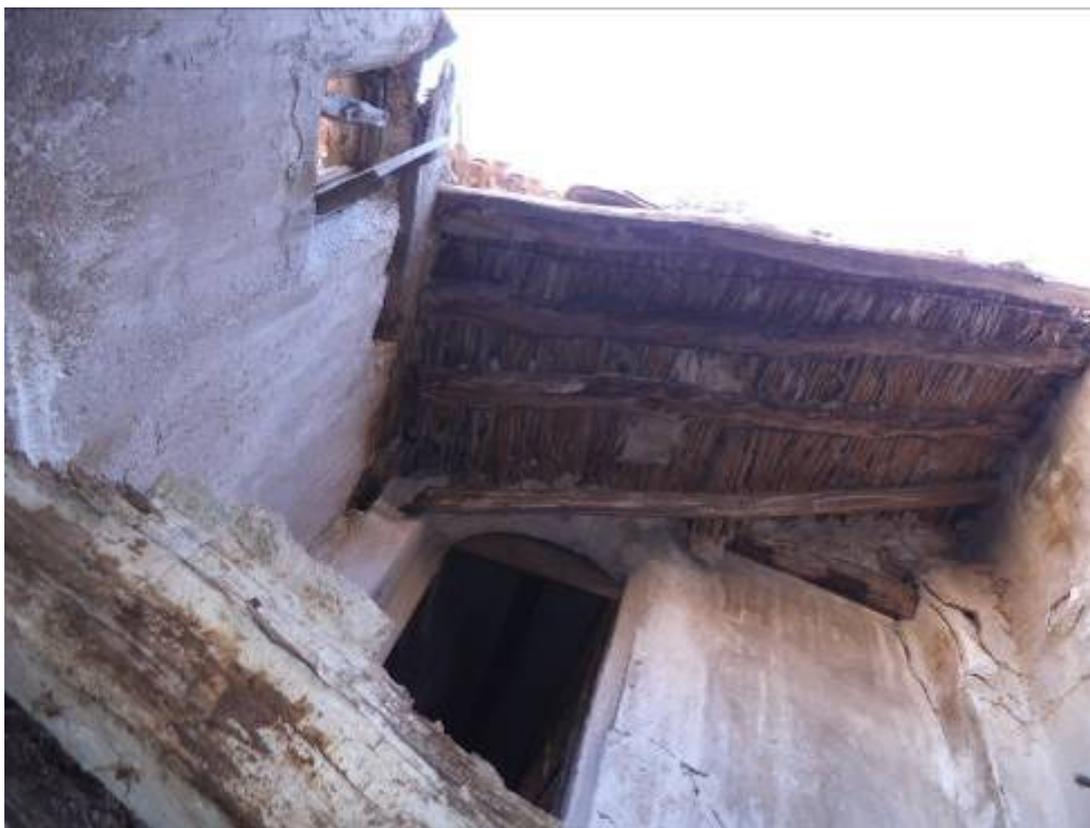
Observamos el muro paralelo a medianera sur todavía con espesor de 3 palmos, 62 cm, que con la humedad de cubierta ha reventado por el paso del agua de lluvia, es un muro calicastro y se observa la hornacina realizada en su espesor, estando separado de la cámara al sur por una diferencia de cotas de 2,40 a 4,00 m. Sala sin cubierta.

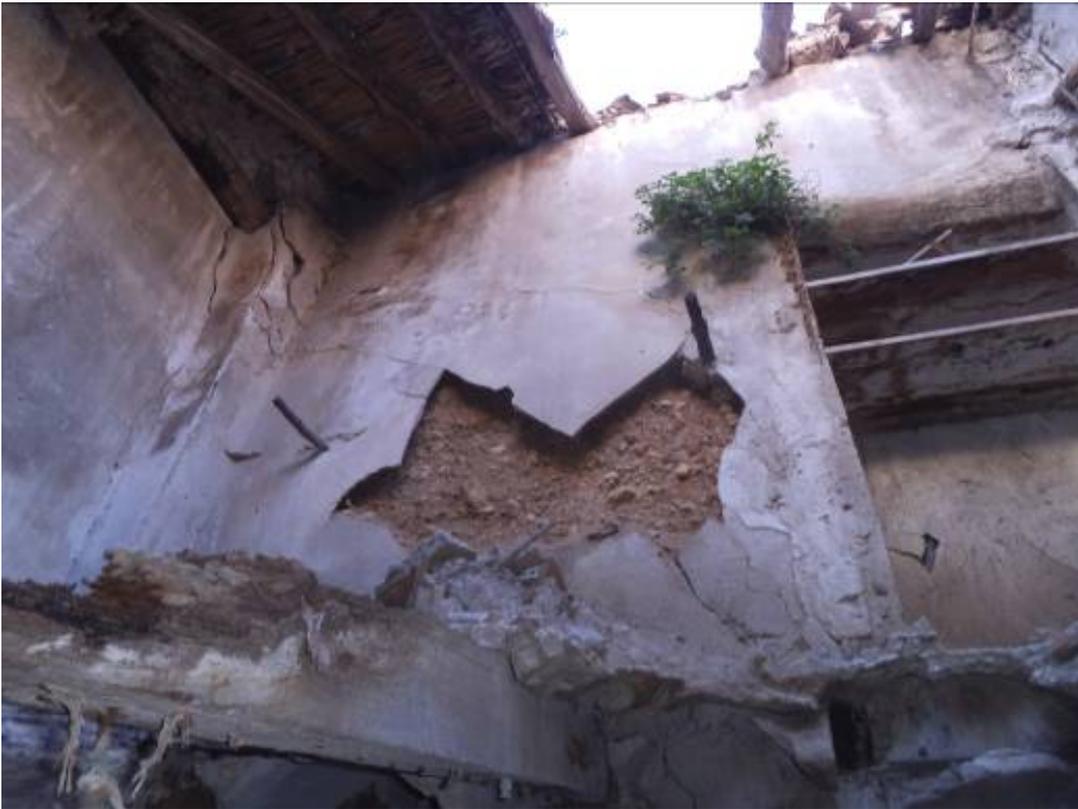
Forjado de entreplanta colapsado por caída de la cubierta.

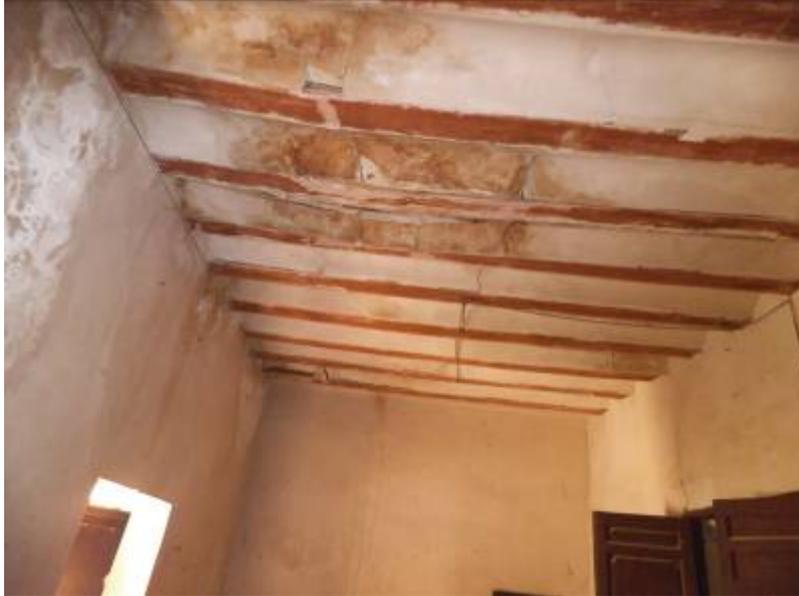
Presenta el forjado fuerte flecha por la entrada de agua procedente del piso segundo que tiene su cubierta en mal estado, dejándose notar en el centro de la sala las manchas de humedad, quebrándose las bovedas entre vigas.

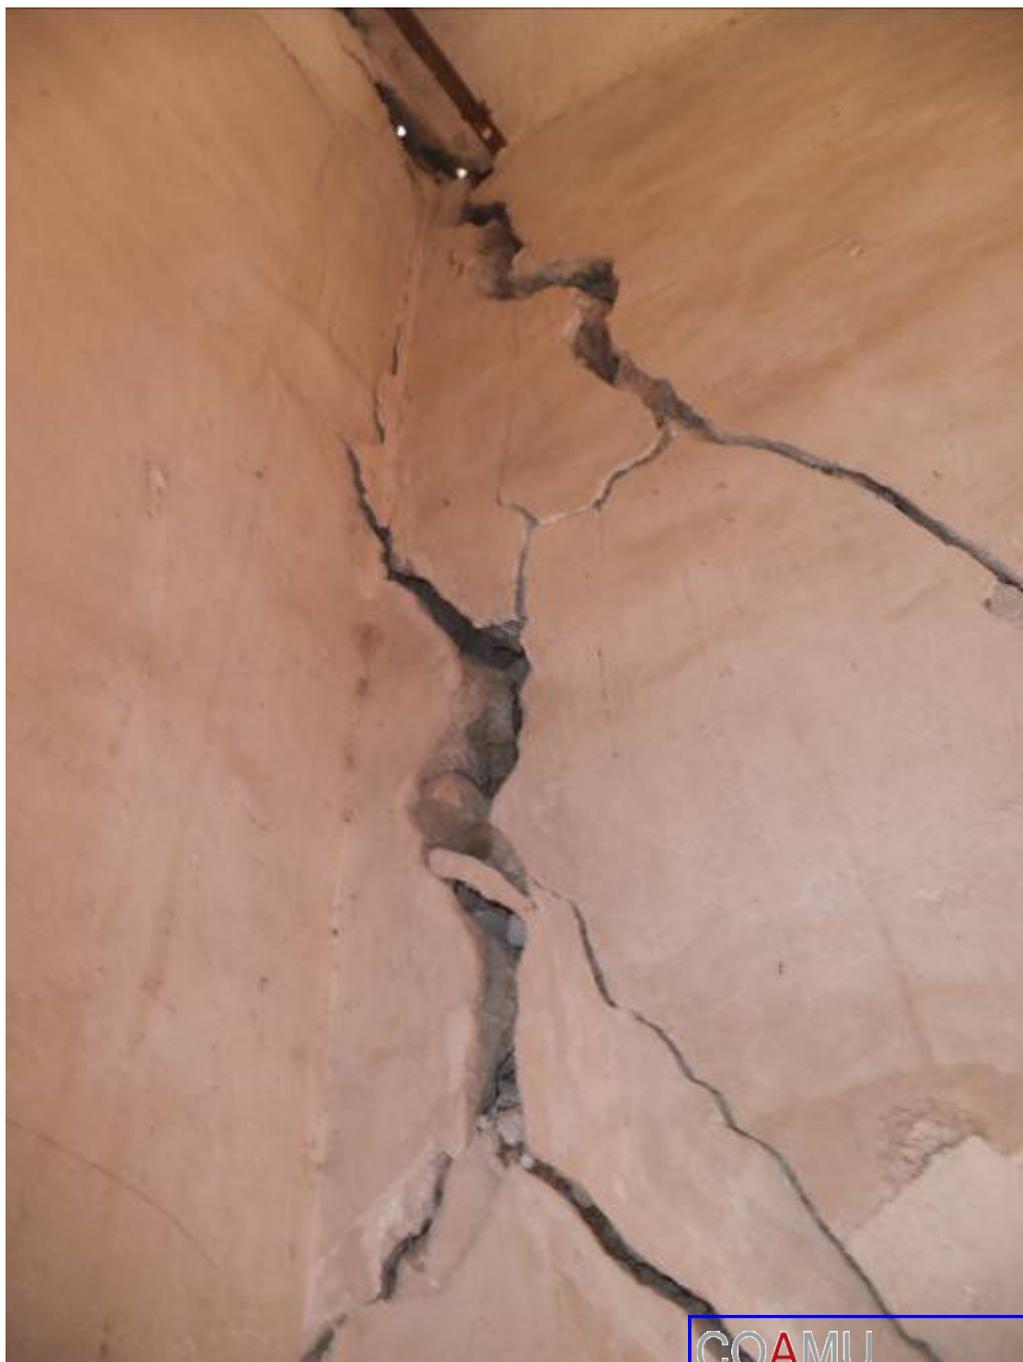
Las patologías en esta y otras salas contiguas, son las grietas en su paramentos por falta de total mantenimiento, dejando paso al agua de lluvia a través del sucesivo deterioro de las cubiertas.

Medianera fisurada de la gran sala nº 34.

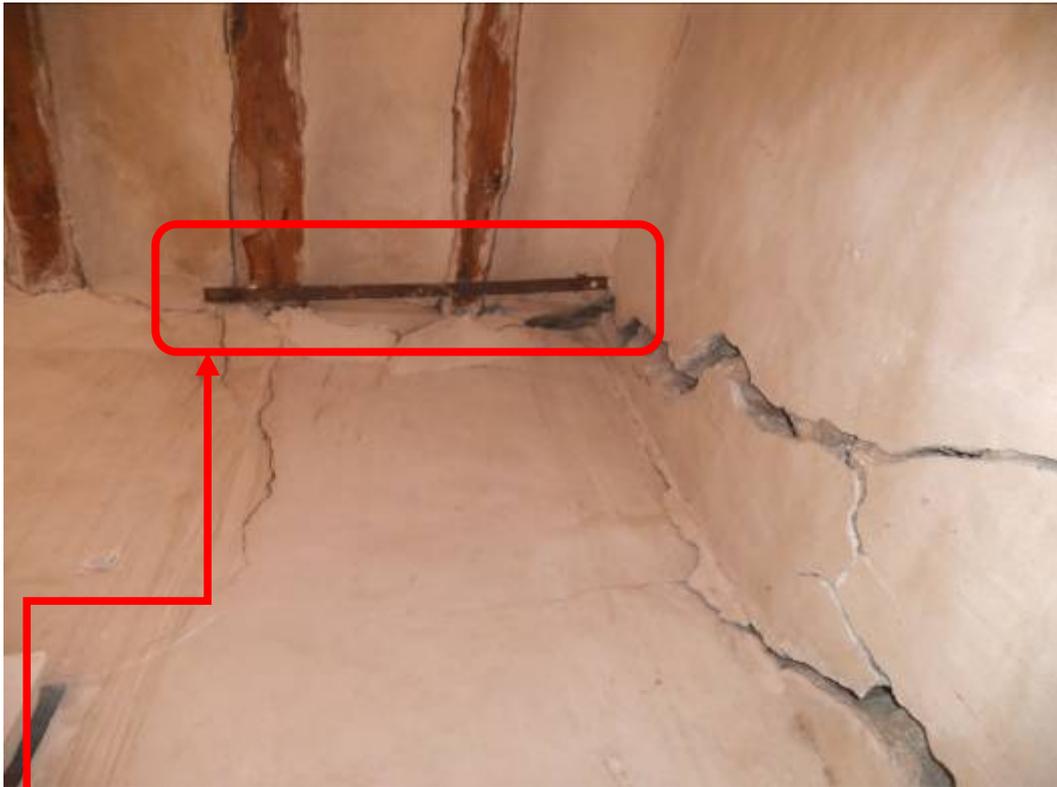
Pletinas de hierro que sujetan el desplazamiento de la pared de cierre.

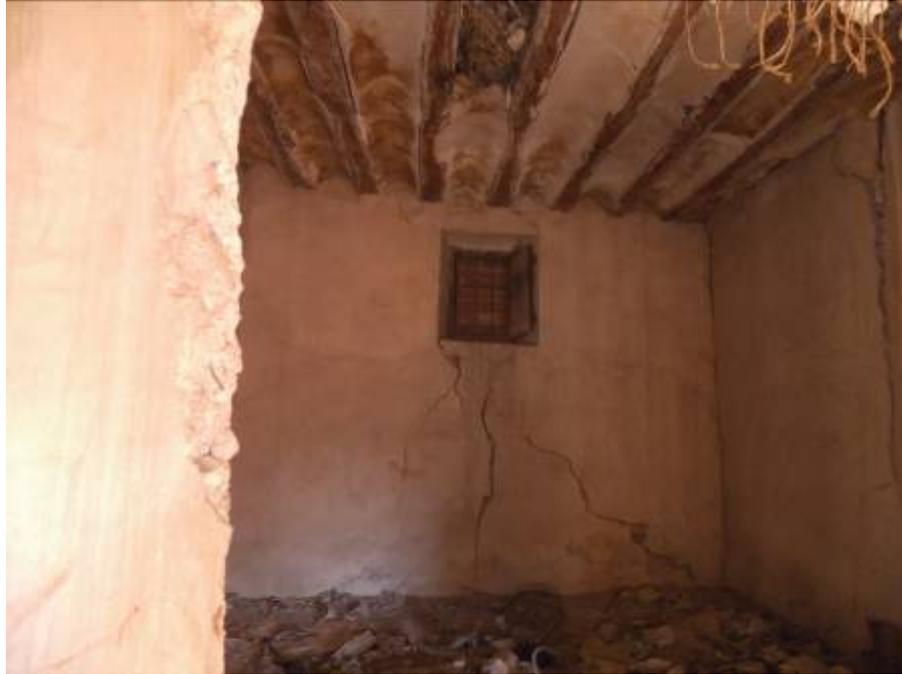
Se aprecia la ventana tabicada y el agrietamiento del muro inferior de cuadra al estar en contacto con humedad del terreno, se trata de la sala nº 19 cuadra de planta baja, que tiene hundidos los pesébrés.

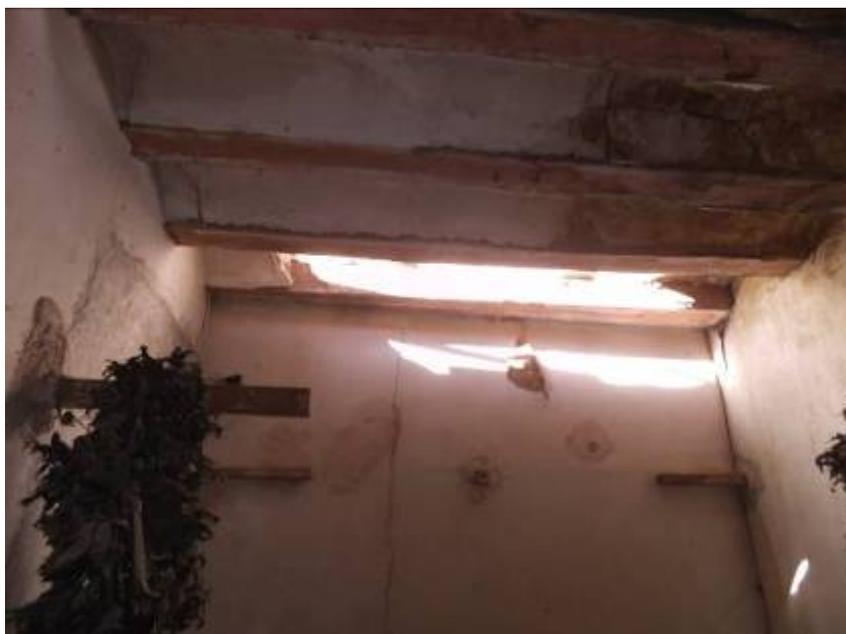
La estructura del forjado está fuerte; los maderos tienen 18-20 cm de ancho y 17 cm de altura, pero lo que se ha desprendido es una parte de reboltones, junto al muro que sube desde cocina, la chimenea está desplomada parcialmente.

Hueco en forjado que deja ver la sección de las vigas, así mismo se puede contemplar que se ha tabicado un hueco, que debía comunicar con el oratorio, pero tal vez en una remodelación se debió tapar.

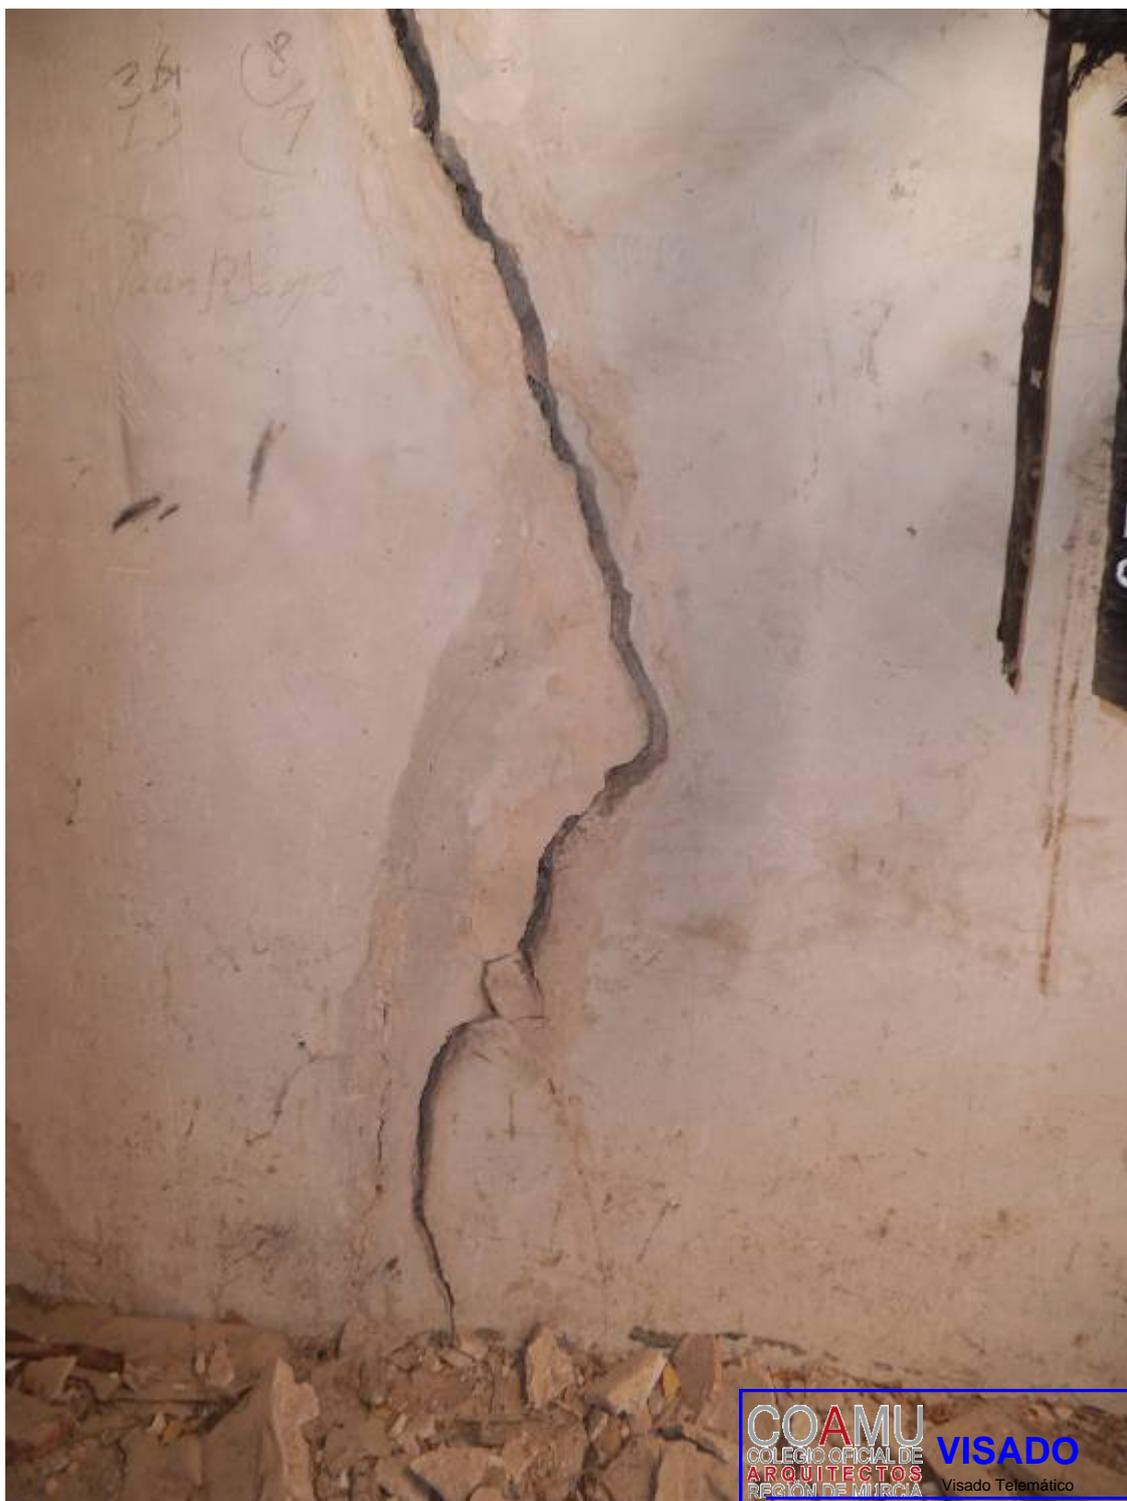
En el hueco de ventana nacen sendas fisuras en vertical bajo la repisa, que denota un cesión por la carga del propio peso del muro de 62 cm de ancho de muro calicastro.

Grieta importante en muro norte, y se aprecia ha sido reparada en tiempos anteriores. Tiene su origen en un posible cambio de espesor del muro, o en el derrumbe de la estructura de cubierta y la progresiva entrada de agua.
