PROYECTO BÁSICO Y DE EJECUCIÓN DE MEDIDAS DE URGENCIA, APEOS, LIMPIEZA, DESESCOMBRO Y REPOSICIÓN PUNTUAL DE CUBIERTA EN

“CASA SOLARIEGA PÉREZ DE LOS COBOS” . (S. XVI).

2016

**Promotor: EXCMO.
AYUNTAMIENTO DE JUMILLA.
Situación: CALLE RICO Nº 14.
30520. JUMILLA. (MU).
Arquitecto:
PLÁCIDO CAÑADAS JIMÉNEZ.**

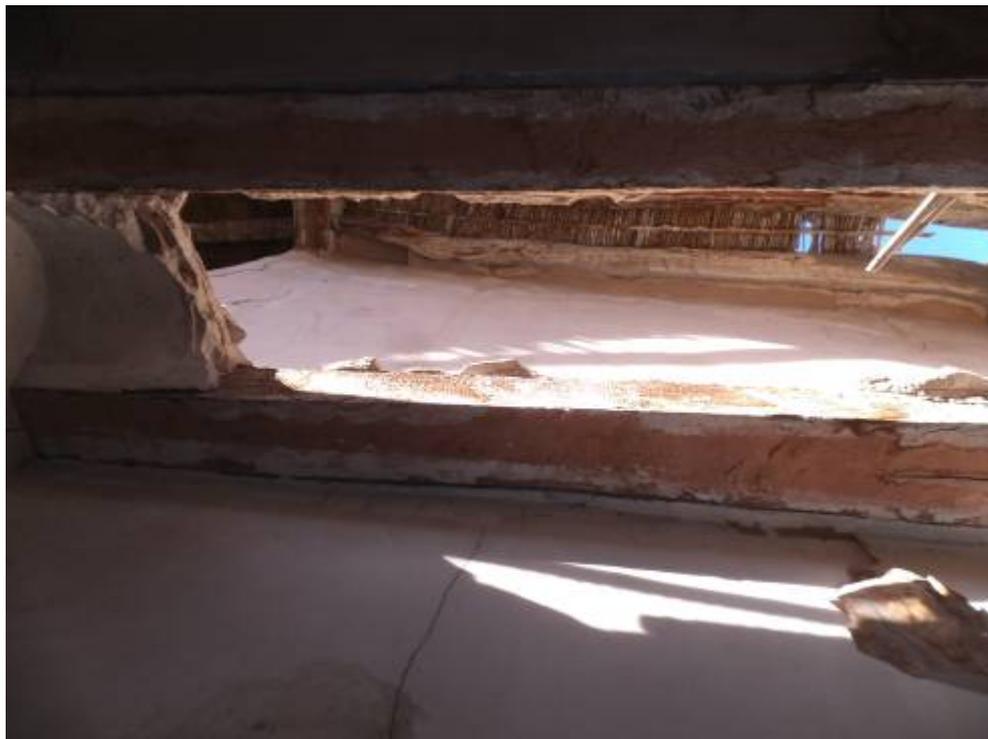
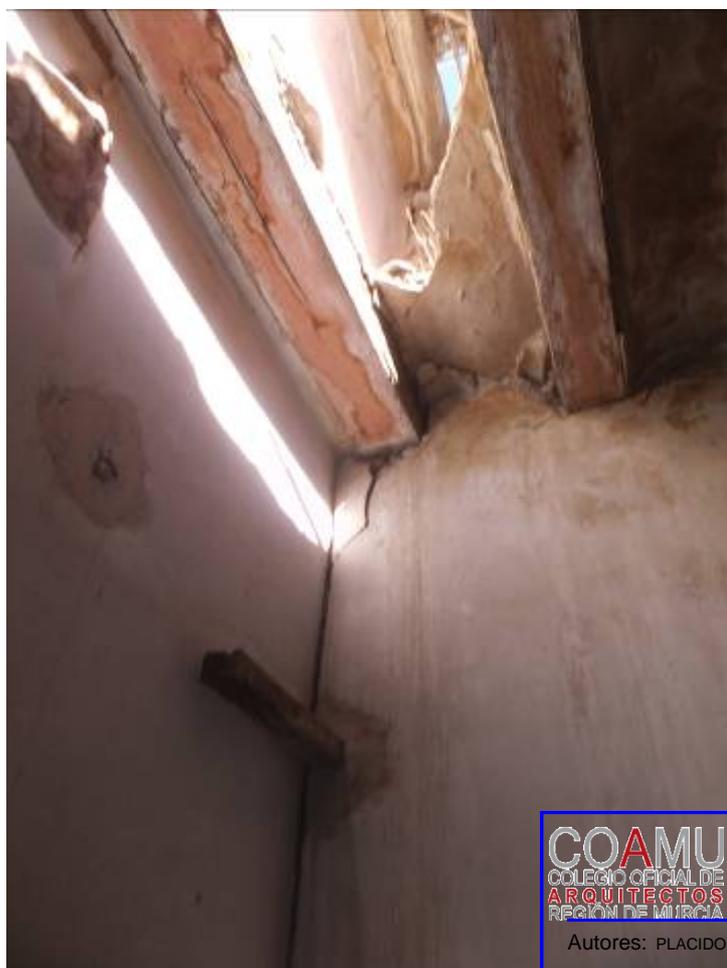
El hueco dejado por el desprendimiento deja entrever el canto y grueso de las vigas, así como el espesor del reboltón.

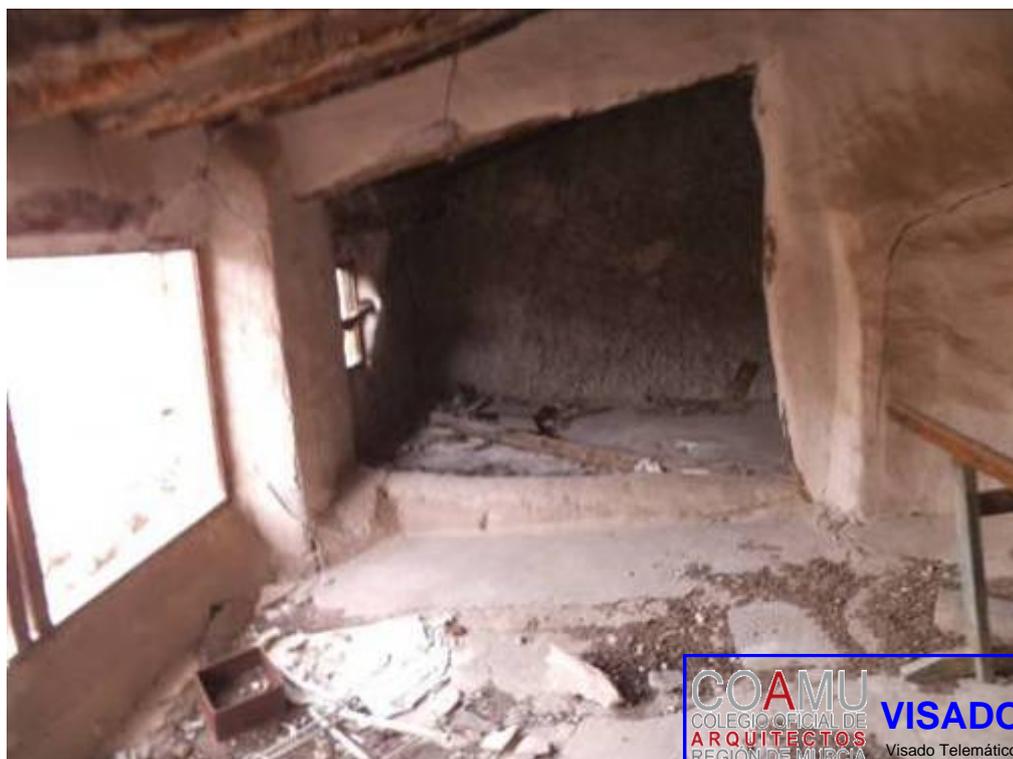
El estado de conservación no es adecuado, y se pueden ver las grietas que están debilitando algunos machones, o grietas inclinadas en muros portantes.

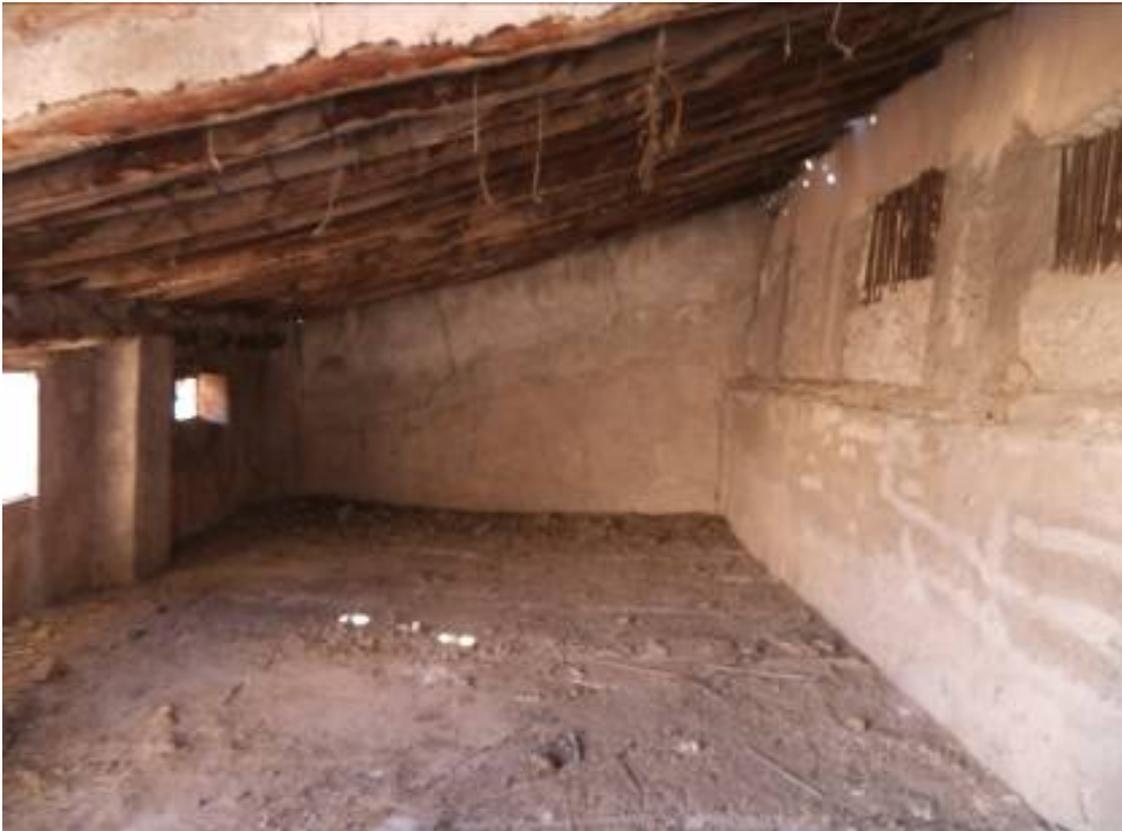
Estancia de cámaras en planta segunda en mal estado, al perder gran parte de la cubierta, por abandono de la edificación. Tiene gran trascendencia las grietas en el muro medianero, de cierre de las salas de gran dimensión en primera y segunda planta, que tenían por misión el almacenamiento de ropas, enseres, incluso algunas esculturas de los pasos procesionales, como lo fue San Juan, que a ello se debe el nombre de la sala 34 y 35 en planta primera de cámaras.

Esta sala tiene un estado aceptable en cuanto al muro central de carga, y la fachada a patio posterior, pero es urgente dotar de la cubierta a estas cámaras, pues si se continúa permitiendo la entrada de agua de lluvia puede colapsarse toda la cubierta y parte del forjado segundo por el peso que está soportando de escombros, y si recoge más agua aumenta la sobrecarga.

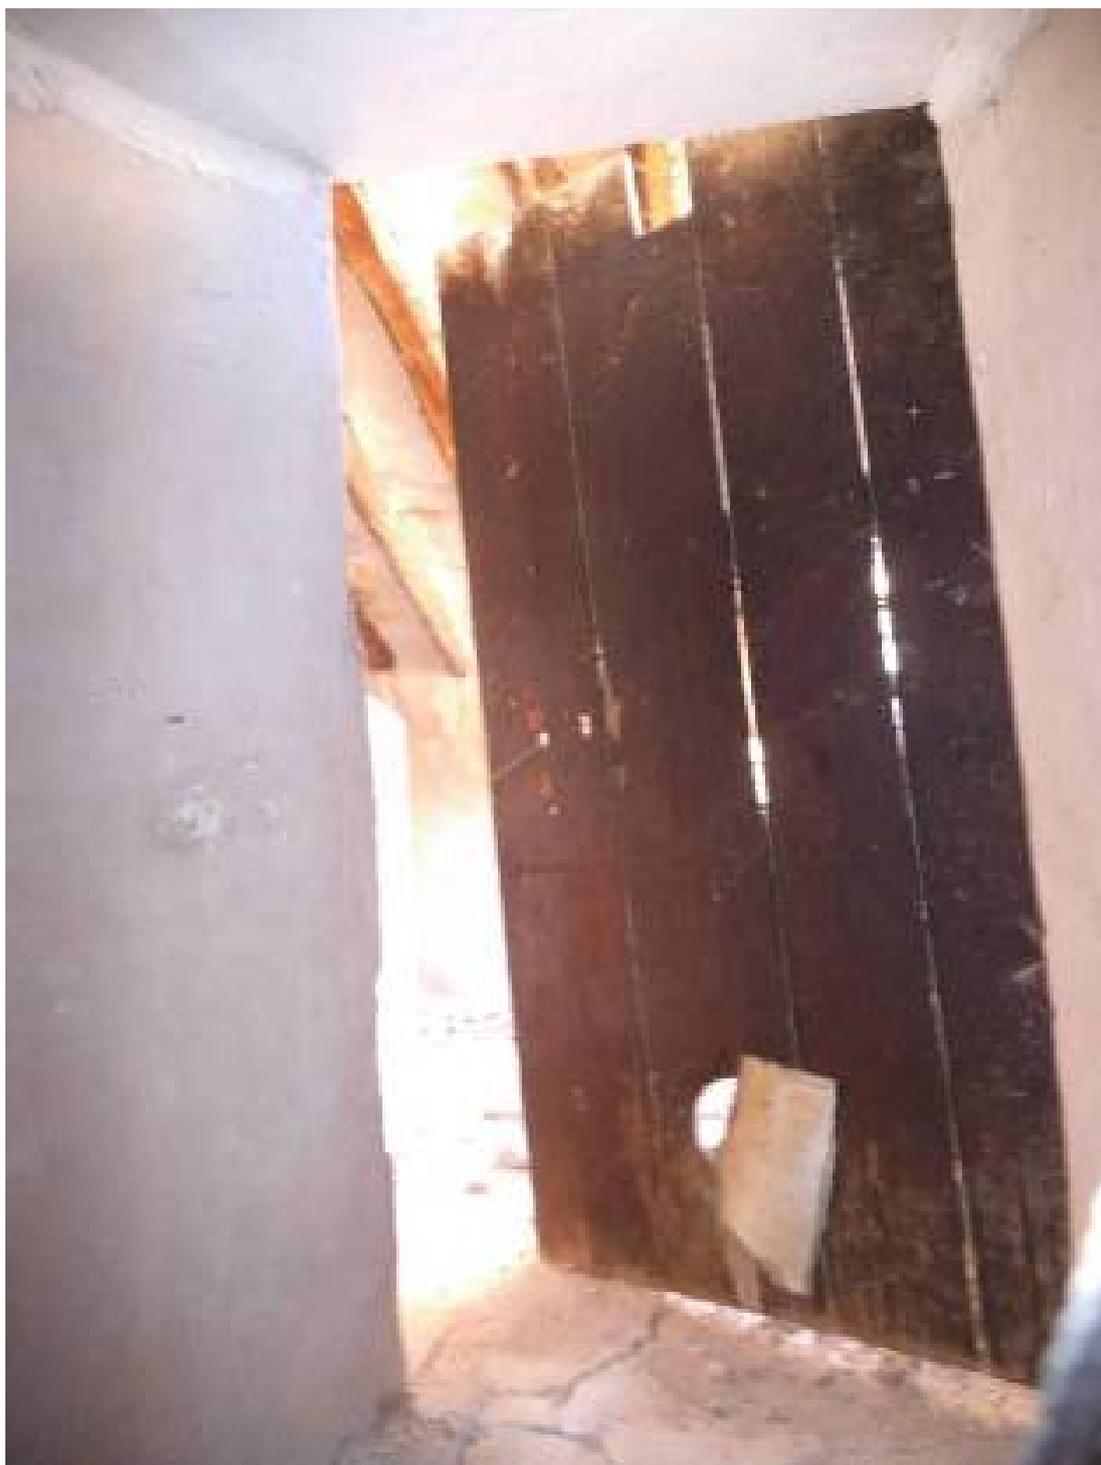
Cubierta de cuerpo principal de edificación que precisa ser apeada y apuntalada, desde planta baja o de sótano, para garantizar su seguridad frente al derrumbamiento en tanto se consigue la financiación del Proyecto de Restauración y restauración general del edificio.

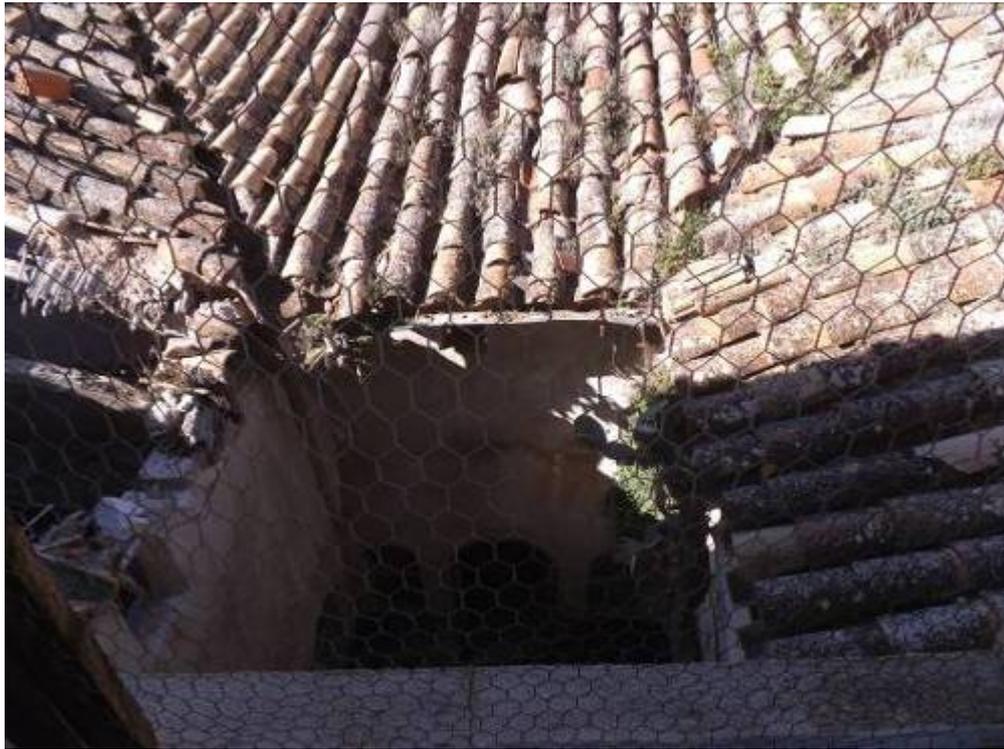
Colapso de forjado primero en porche, en entorno de patio central; el agua ha sido la causa principal del azote sobre la estructura de madera en largo período de tiempo que no está habitada, tal vez desde principios de la década de 1970, e incluso finales de 1968.

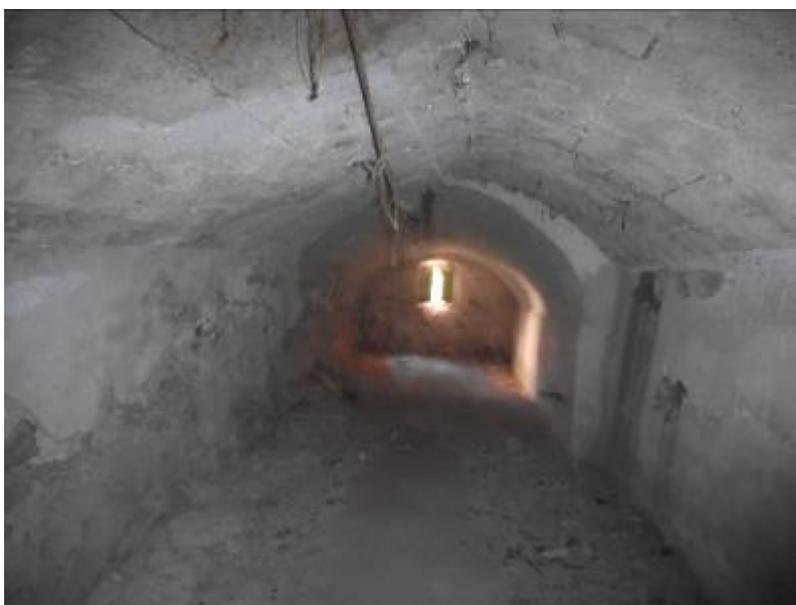
SEMISÓTANO: bóveda, desprendimiento de revestimiento de muro. Desconchones de partes de muro (tierra, grava y cal).

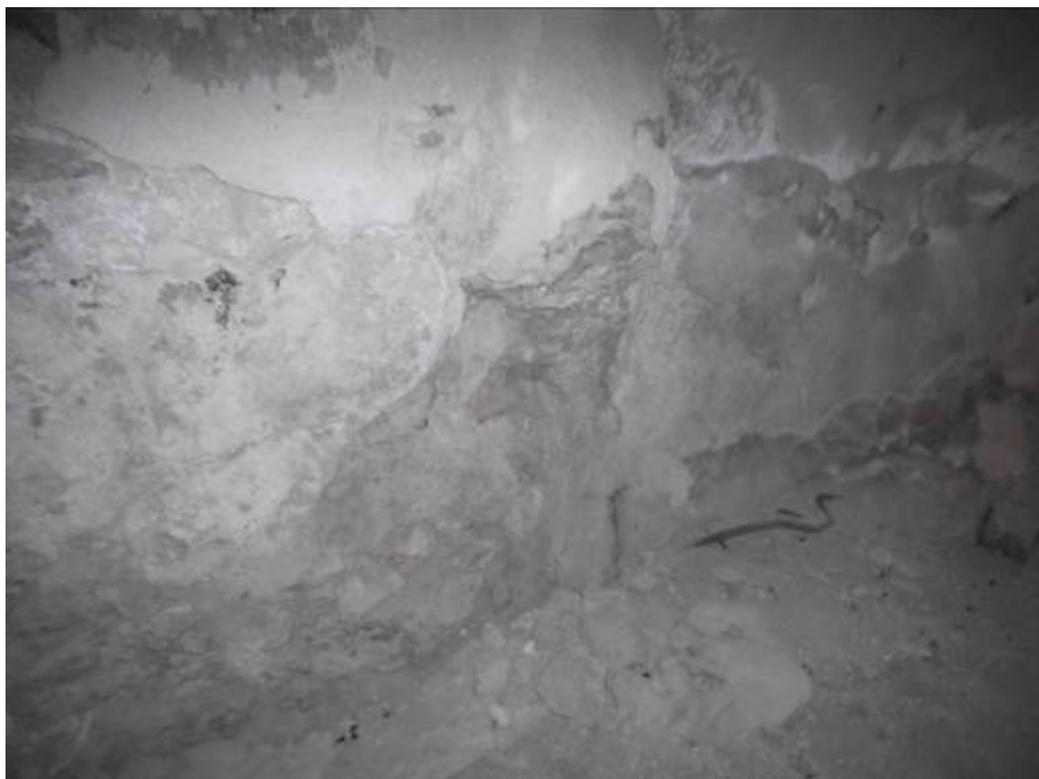
Humedades de muro norte junto a entorno de patio sin cubierta.

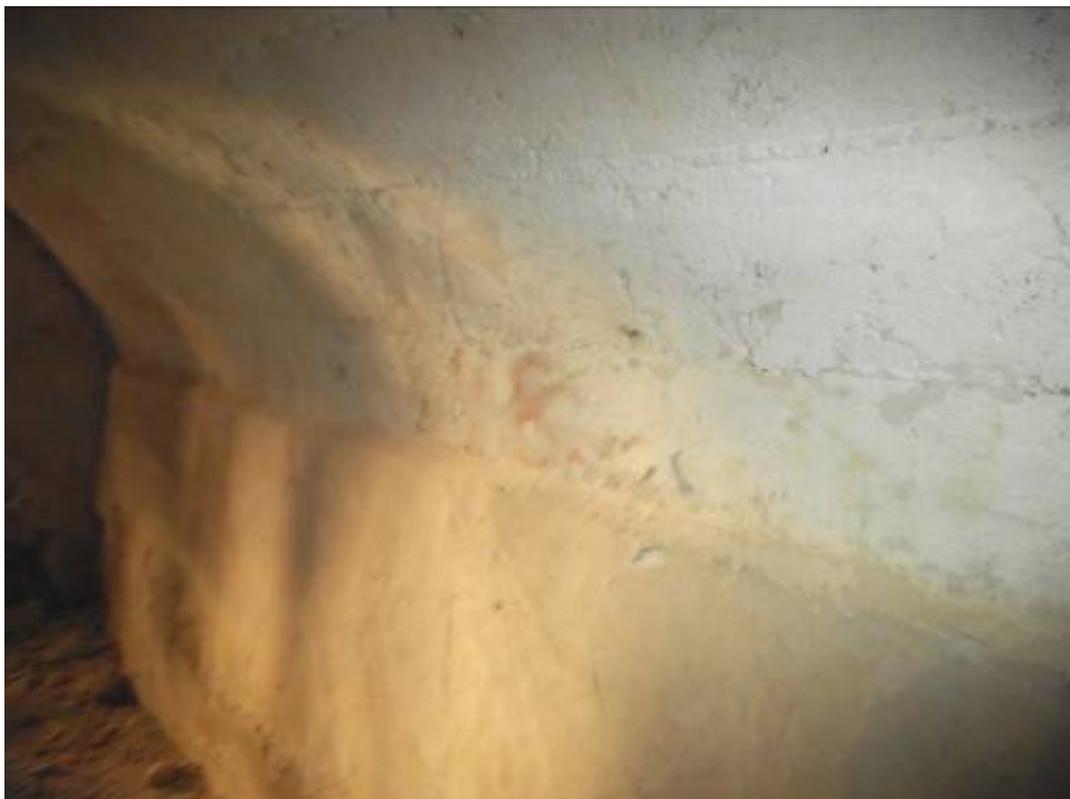
Zona derecha de bóveda entablada, sin grietas.

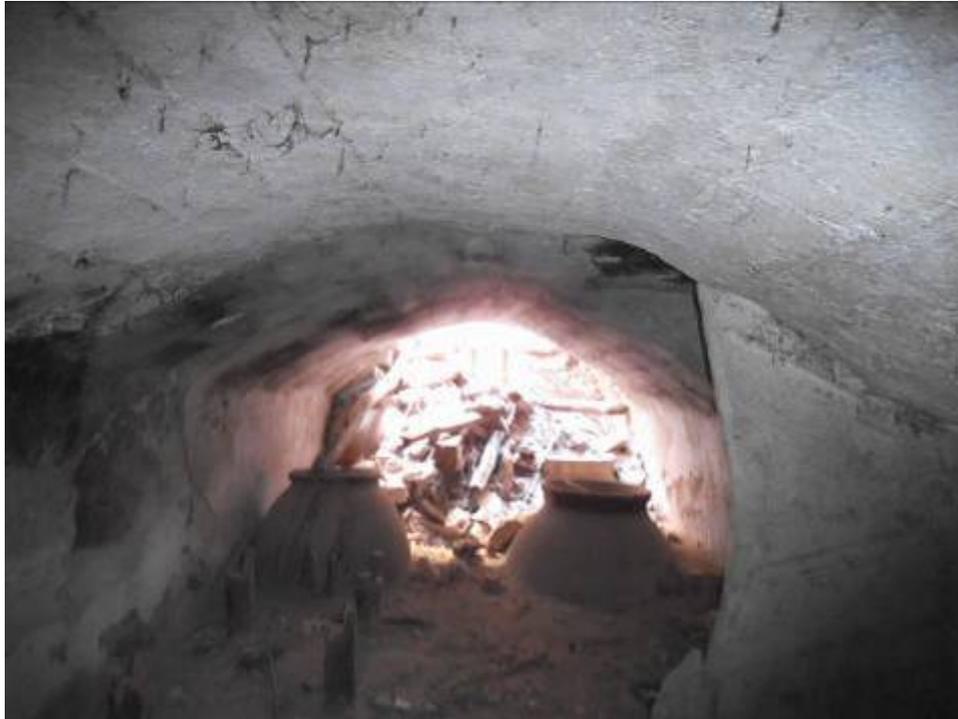
El primer tercio de esta zona de acceso desde planta baja tiene una construcción menos regular, ha sufrido colapso por el desprendimiento de la cubierta y primer forjado, estando el escombros sobre las pocas tinajas que quedaban en la bodega.

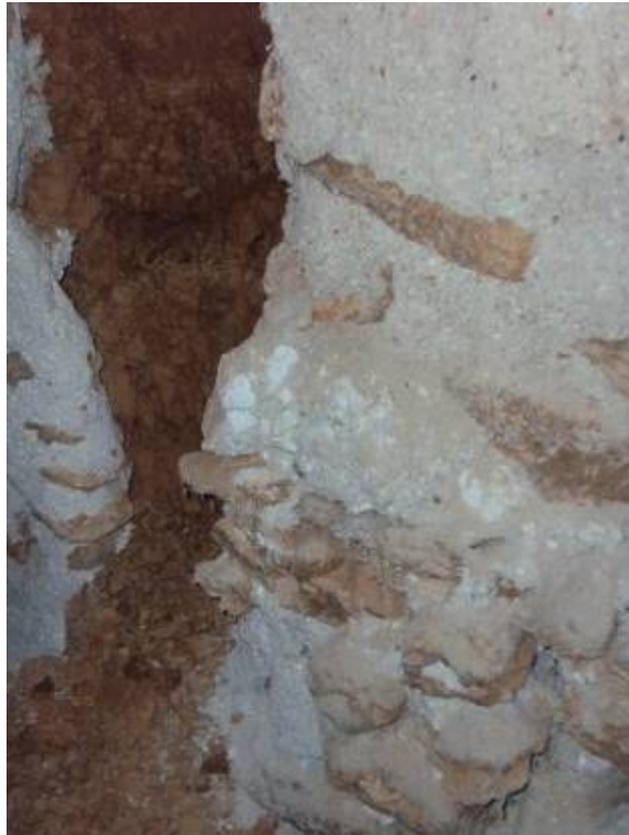
El interior de este subterráneo se encuentra en avanzado estado de degradación, por desprendimientos del terreno, que tiene su causa en la filtración de agua de lluvia al subsuelo, y al aumento de presión sobre las bóvedas, ejercido por el reblandecimiento de la arcilla que subyace tras los revestimientos de cal de estas dependencias.

Reventado de revestimiento de piedra y cal de las bóvedas.

La actuación inmediata será el apeo inmediato, retirada de los desprendimientos, y consolidación del terreno, realizando los revestimientos con la misma técnica empleada hace siglos.

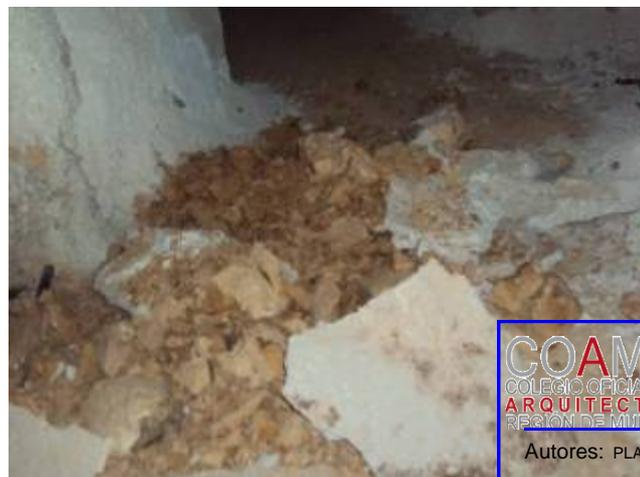
Desprendimientos de revestimiento.

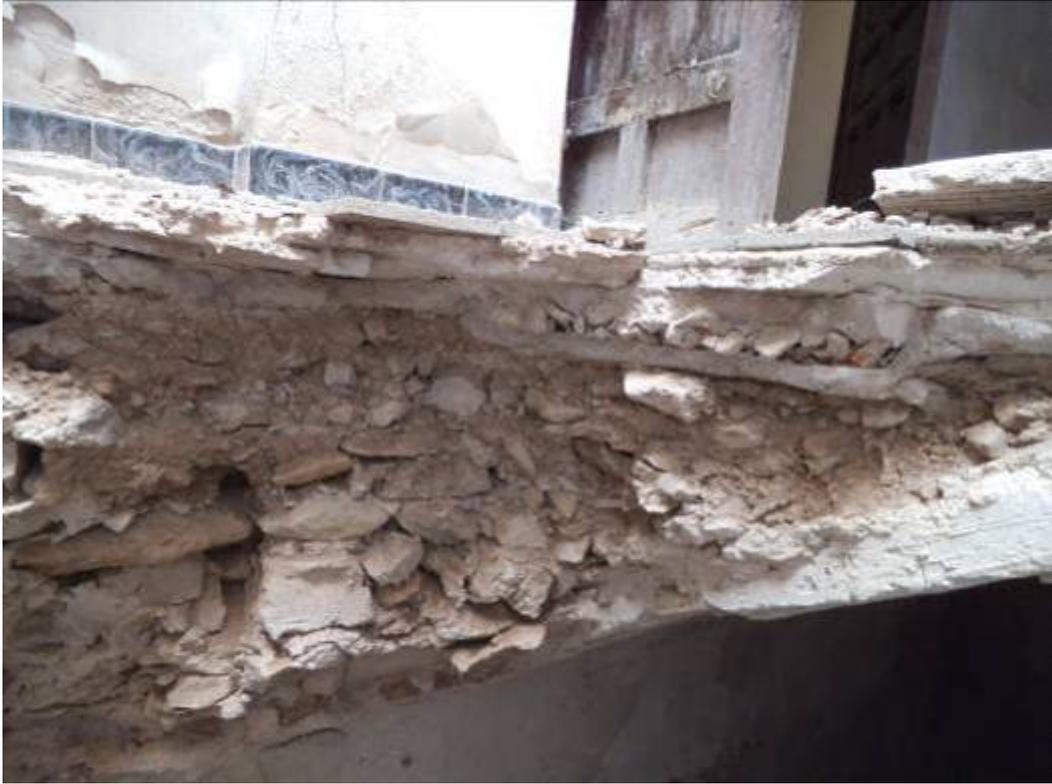
Grieta longitudinal en la curvatura de bóveda (riñones), y unión de la capa de compresión una vez rellenos los hombros con restos de tierra y grava, terminada con capa de compresión que cubre 4 y 5 cm, y sobre esta se colocó pavimento hidráulico, la capa de formación de bóveda no supera los 6 cm en ningún punto.

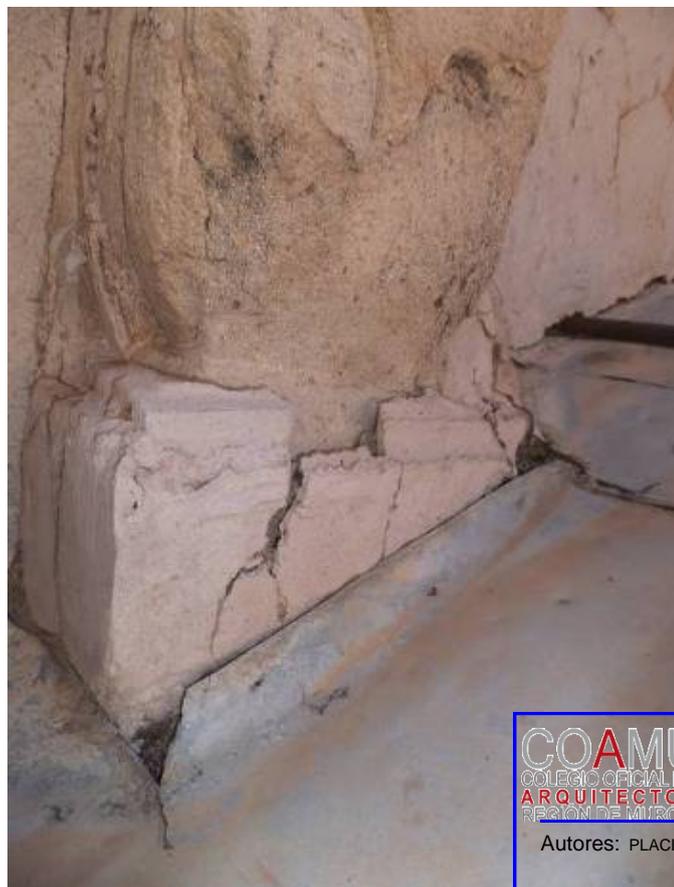
Frontís de piedra, fronton partido, parte superior con cinz, aunque debería ser emplomado, permite entrada de agua.

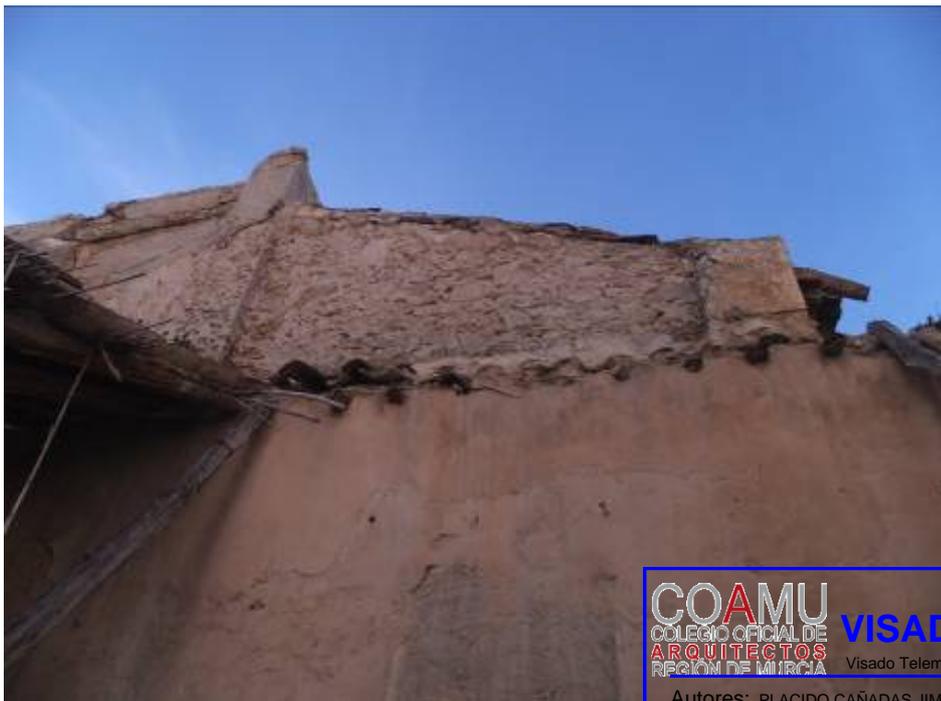
PODREDUMBRE DE MADERA RESISTENTE.

Las colañas o palos de la cubierta están deshechos por el agua en el contacto con su apoyo superior, muro central de carga y su progresivo deterioro es superior a 1990, cuando dejaron de habitar la casa sus últimos ocupantes, la familia Santos – Espinosa de Los Monteros, que fueron los hicieron obras en el edificio a mediados del Siglo XX, el baño entre otras.

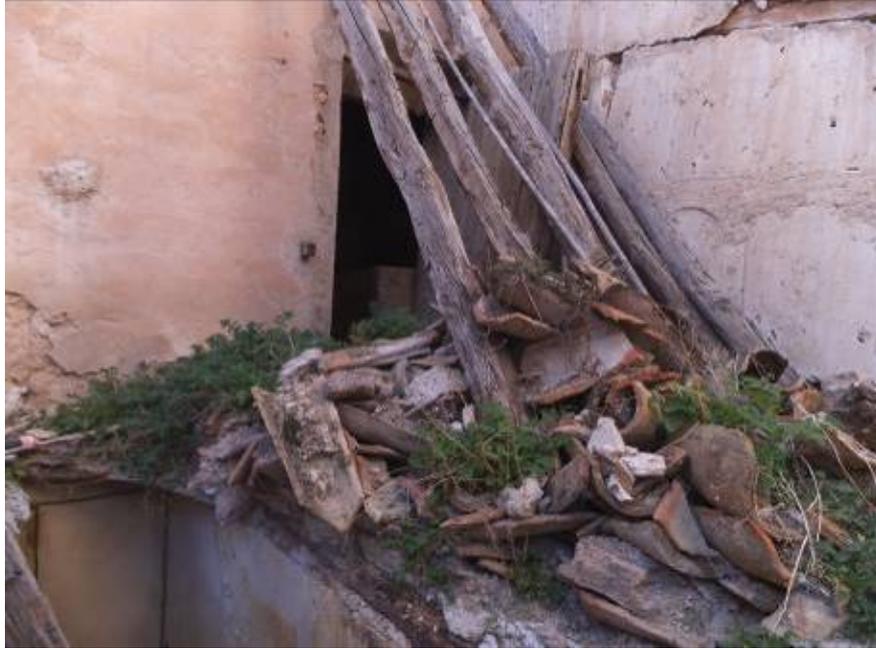
El desprendimiento de la cubierta con aguas al callejón norte fue progresivo, y todavía se mantienen algunos rollizos apoyados tras derrumbarse la pared calicestrada de 3 palmos de ancho que también arranca de cota "0,00", estando parcialmente enterrada y formando un muro de contención de la parte de callejón y casas superiores.

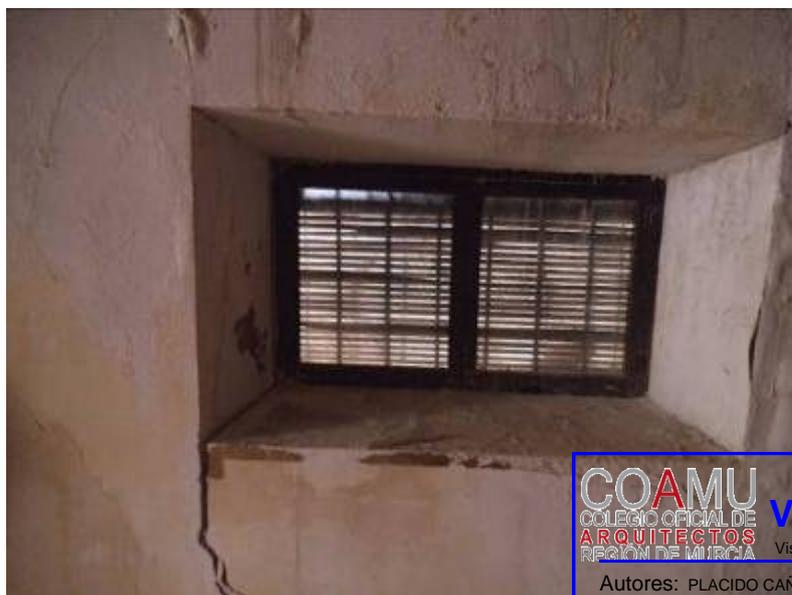
Los muros que se levantan desde esta bodega sufren agrietamiento a partir de planta baja, bien por cesión de cimentación, o por filtraciones de agua a la cimentación.

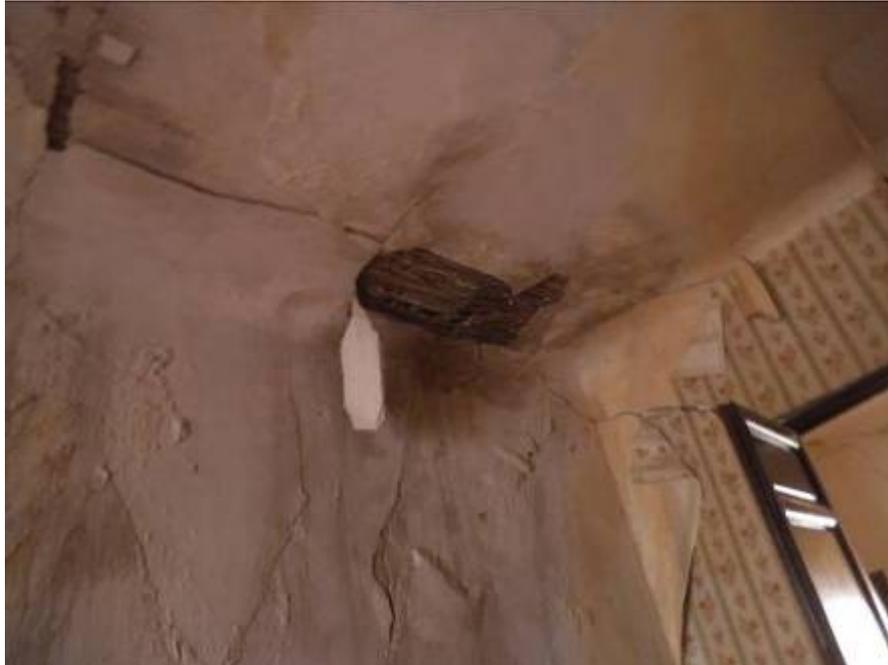
Dado que la entrada de agua en este ala sur ha sido muy fuerte durante más de treinta años, el dormitorio central está agrietado, así como el dormitorio a patio, al que se accede también mediante cinco peldaños, que ha sufrido un asiento en el muro paralelo a medianería de más de 8 cm., la puerta de acceso a dormitorio desde el zaguán - corredor junto a patio de luces es original, y está realizada en cuarterones de madera maciza con peinacería de gran escuadría.

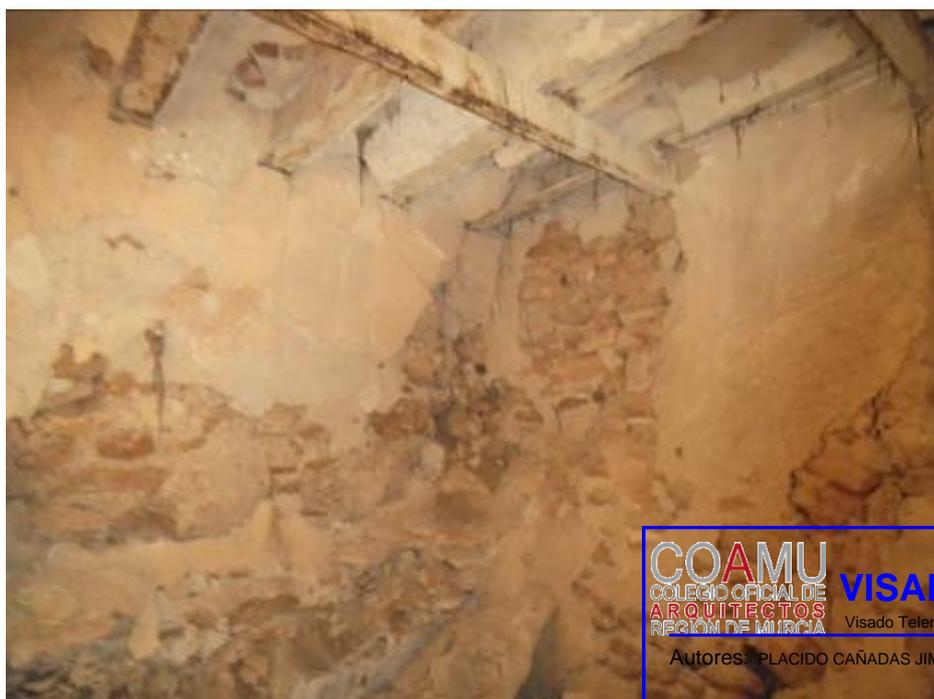
Reforzando el forjado que tiene vigas de sección rectangular 12x24 cm y altura libre de 2,60 m mediante vigas de madera que perpendiculares a las vigas de forjado tratan de reforzar y evitar la flexión del forjado.

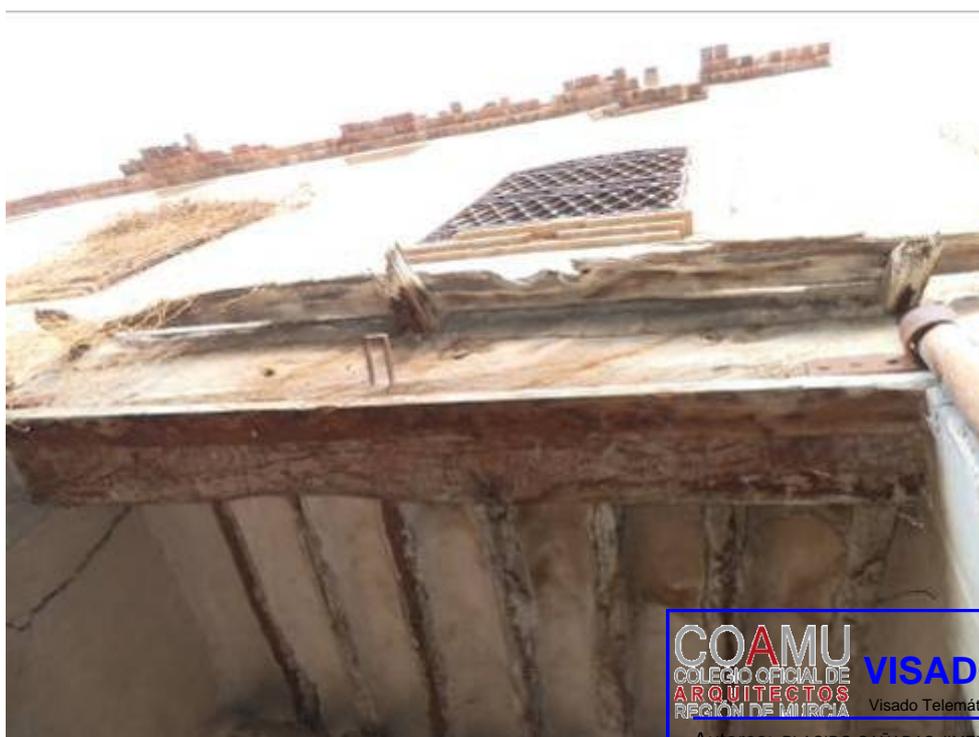
Los paramentos están revestidos con mortero bastardo en una primera pasada de guarnecido, y otra de terminación enlucido con cal y yeso.

La puerta estaba protegida con una marquesina de madera, y todavía se pueden contemplar partes de las tres ménsulas salientes en vuelo, y la primera tabla junto a la pared protegiendo el dintel de madera de gran porte, y herrajes de cuelgue y seguridad de la puerta.

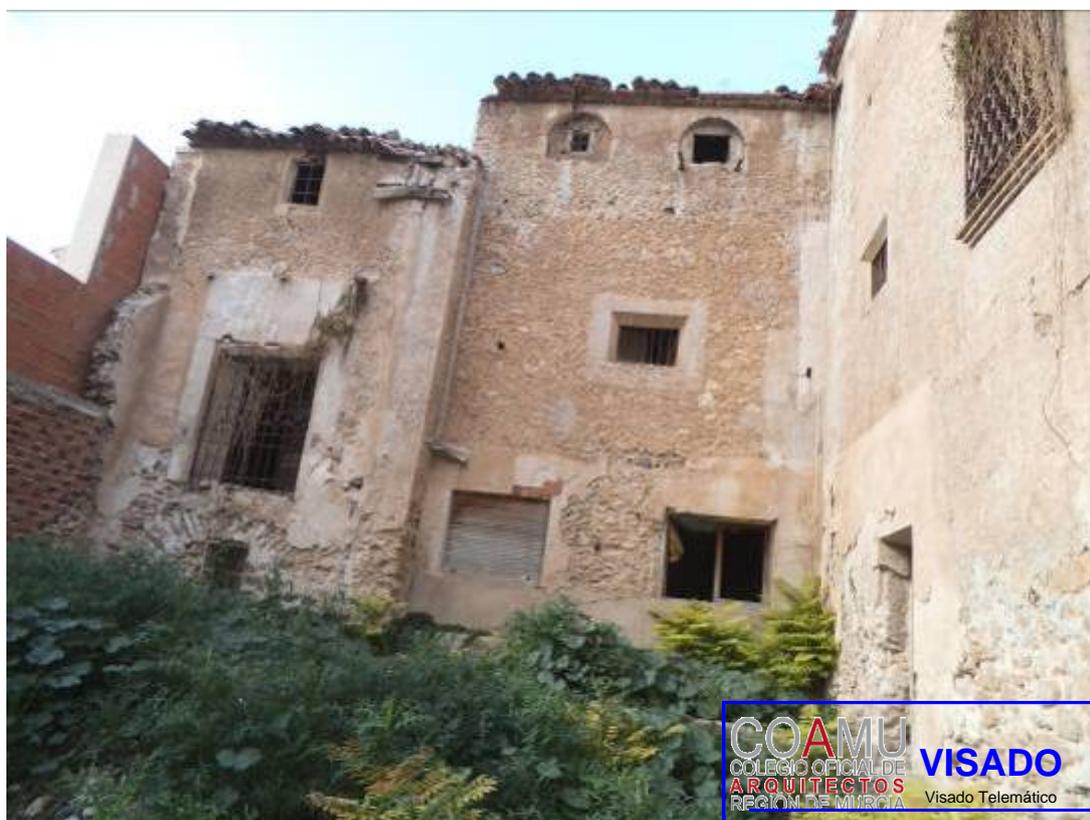
El cuerpo saliente en lindero sur a la izquierda de la fotografía anterior, si debe ser obra original con un primer paso que corresponde a la bodega en semisótano descrita al principio, la gran ventana de planta principal con cerrajería de la época en la que se colocaron las protecciones de las ventanas o balcones que resaltan de fachada principal, que rematan con tejadillo a dos aguas y remate de metal que consta de dos leones rampantes a ambos lados, que tienen el escudo y casco del linaje de la casa hidalga.
